HOTĂRÂRE

privind abrogarea Hotărârii Consiliului General al Municipiului București nr. 287/30.05.2019

RAPORT DE SPECIALITATE

Memoriu tehnic

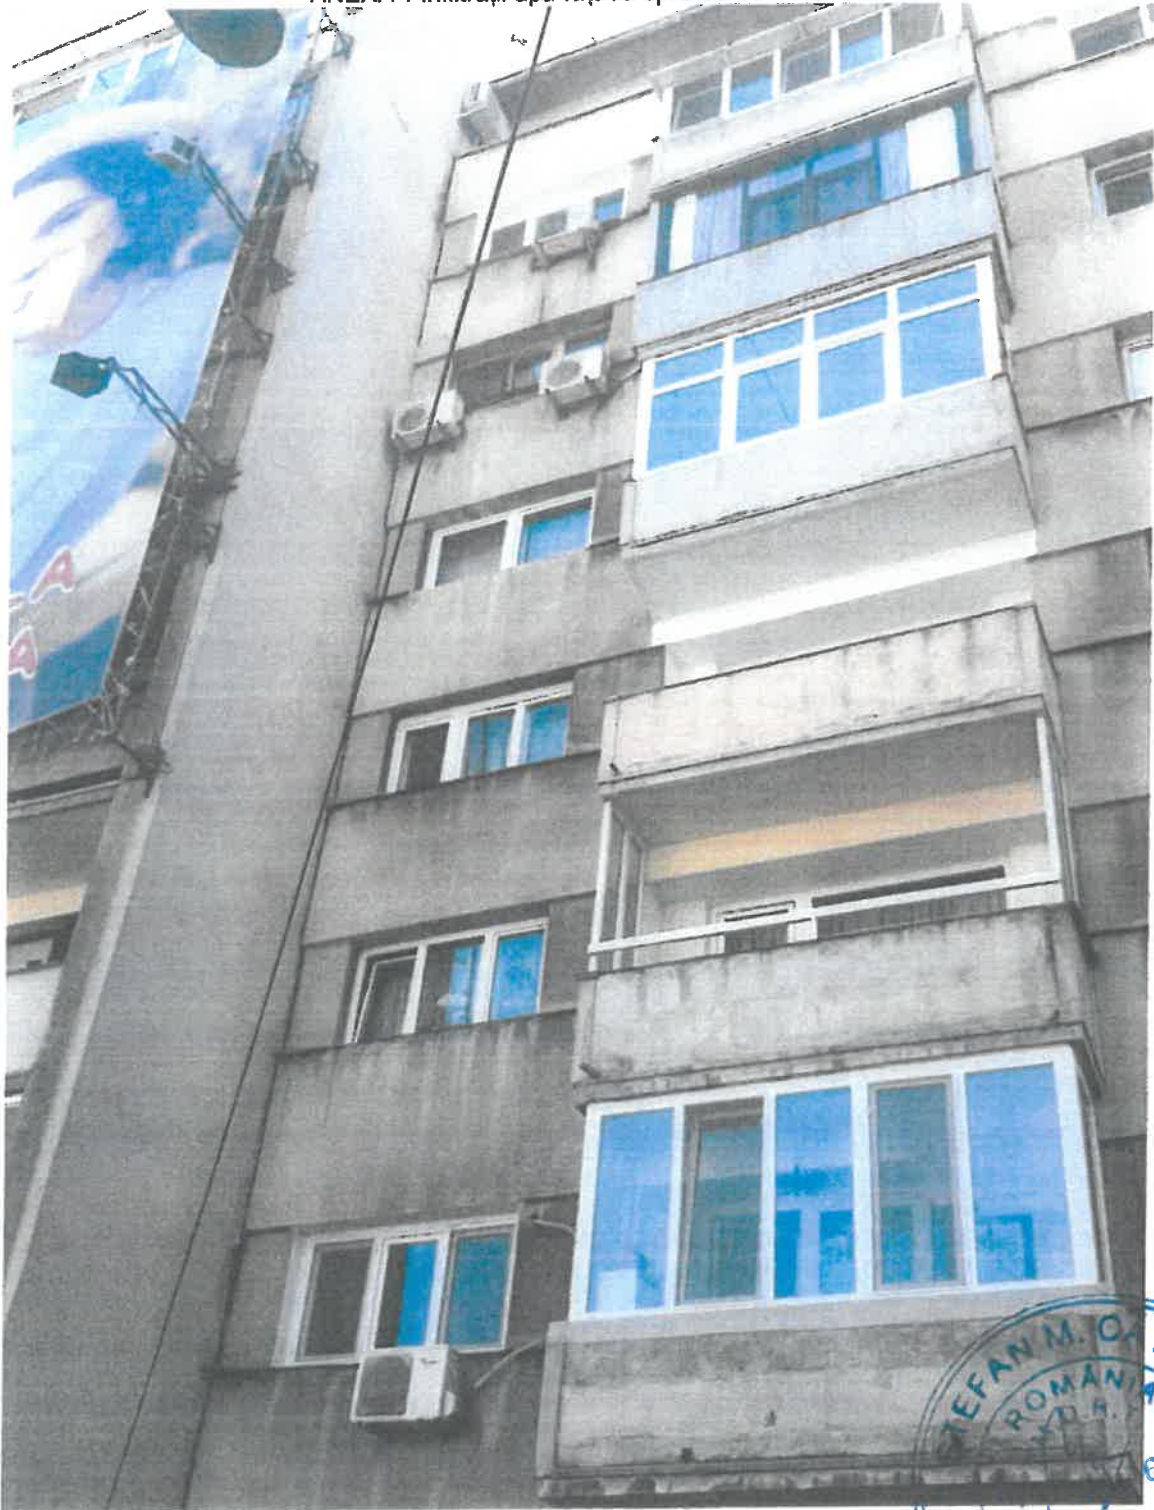
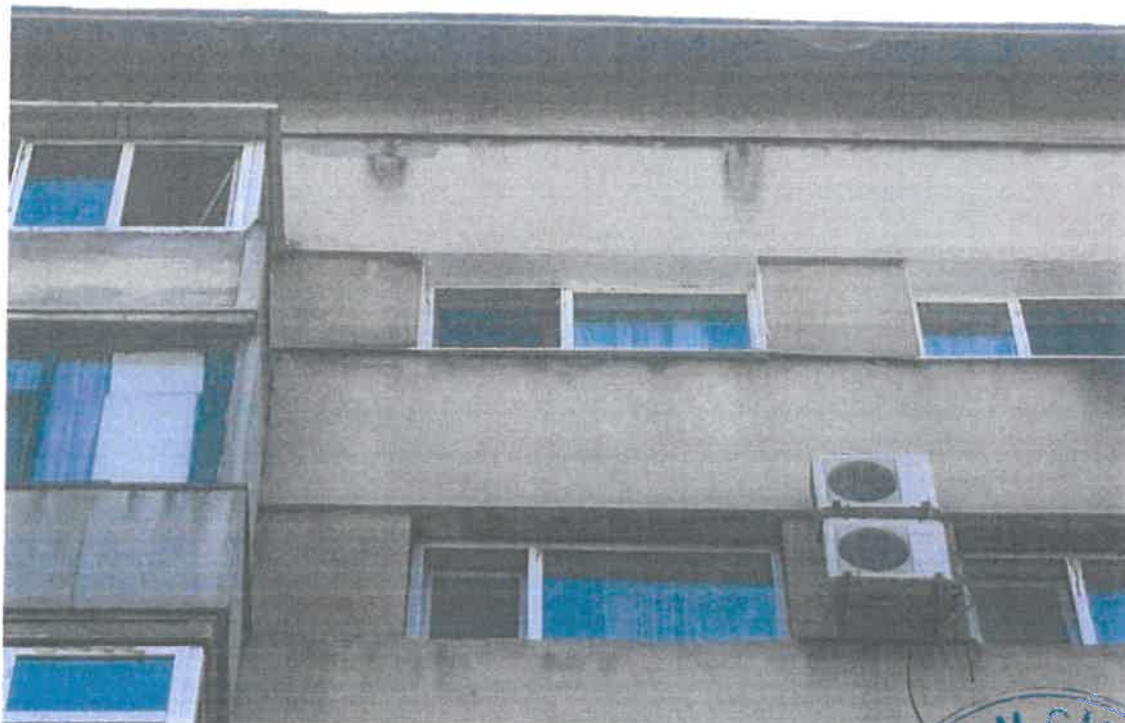
ANEXA 1 Infiltrații apă fațada spre Calea Victoriei

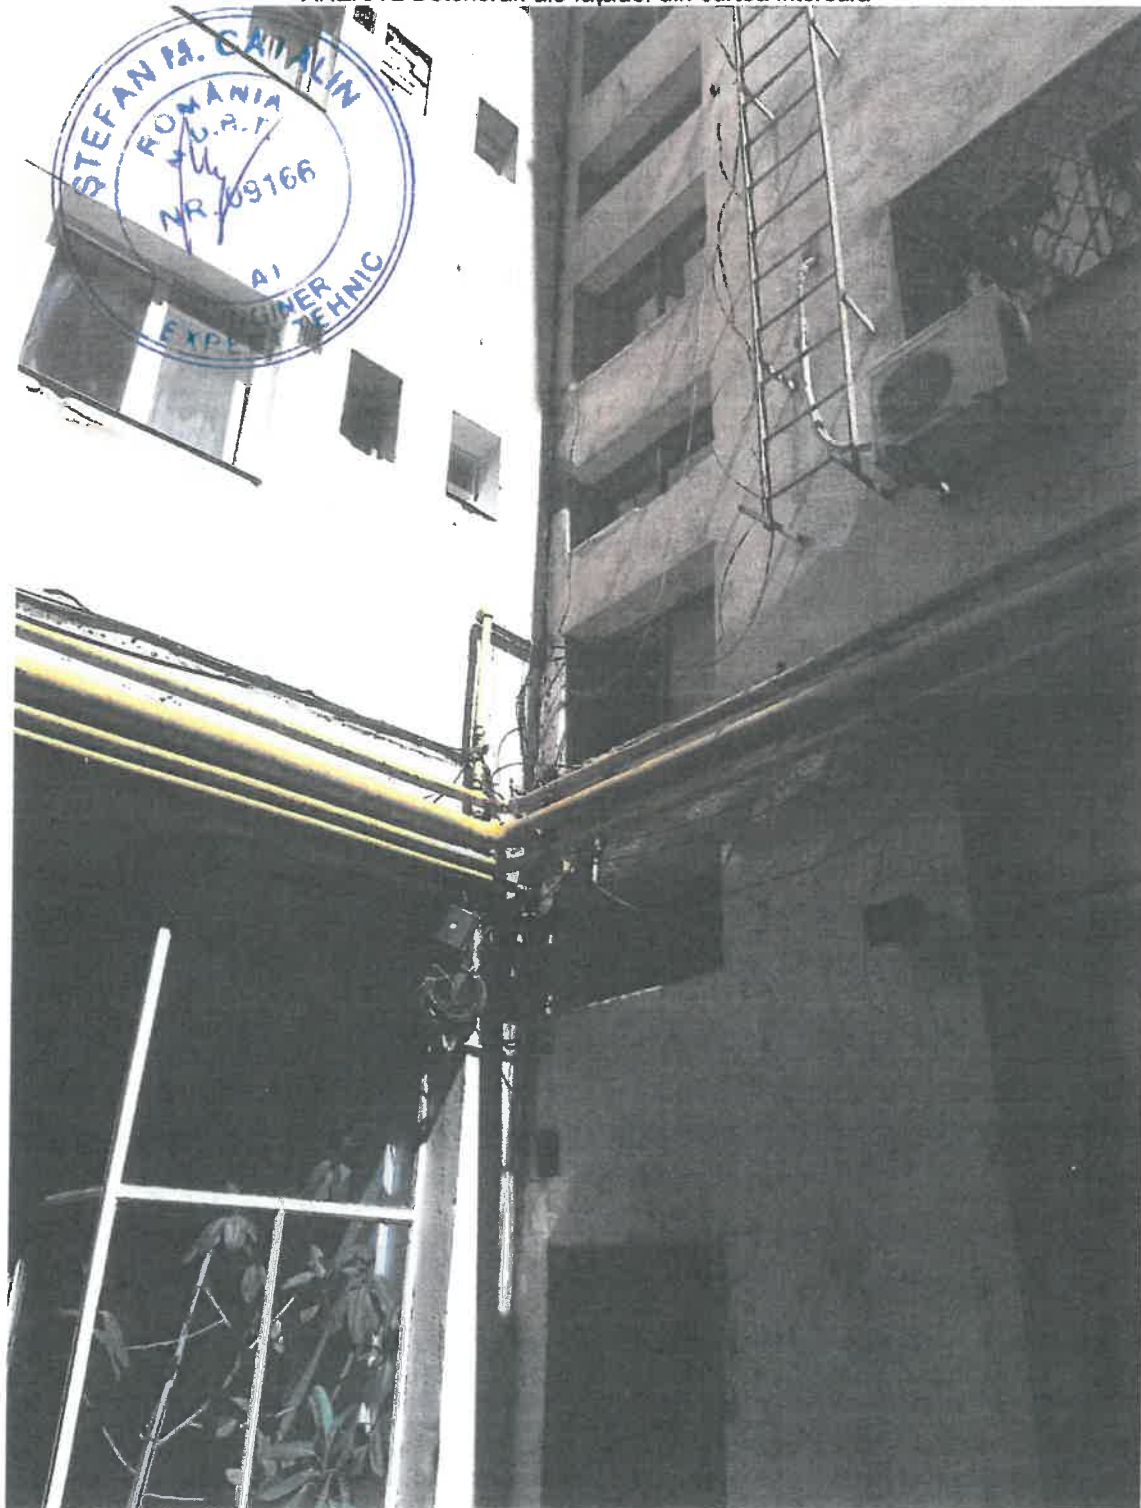
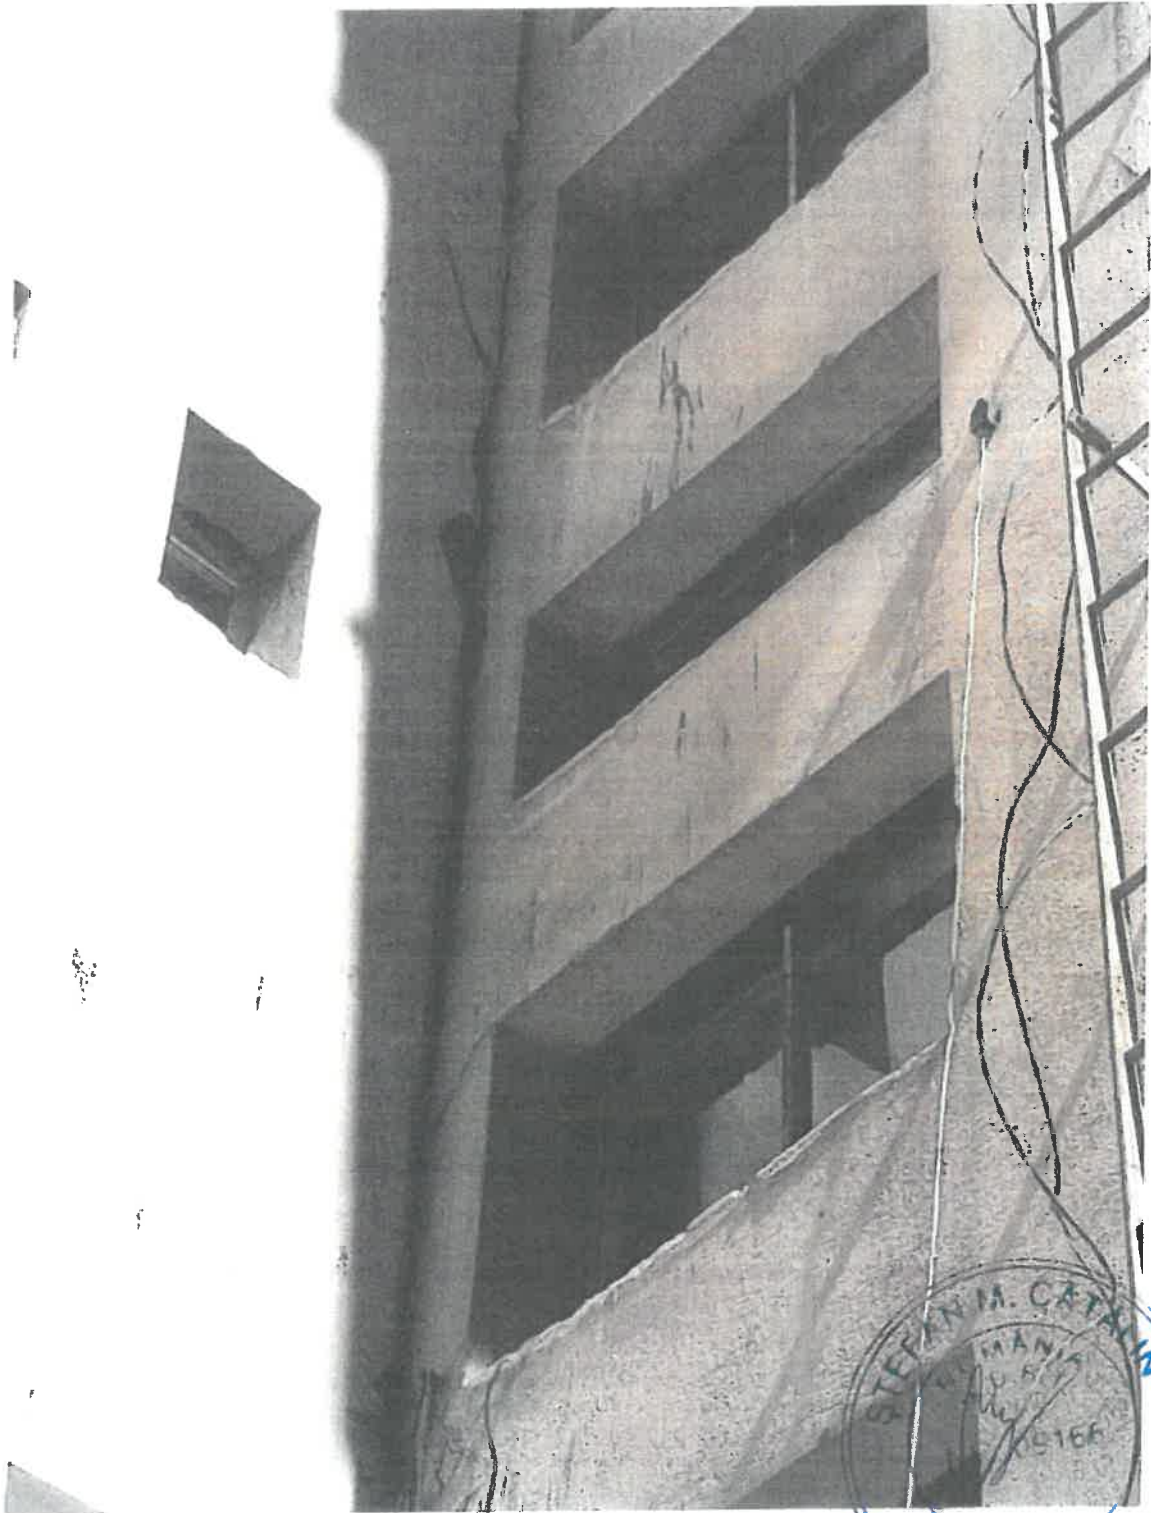
ANEXA 2 Deteriorări ale fațadei din curtea interoară

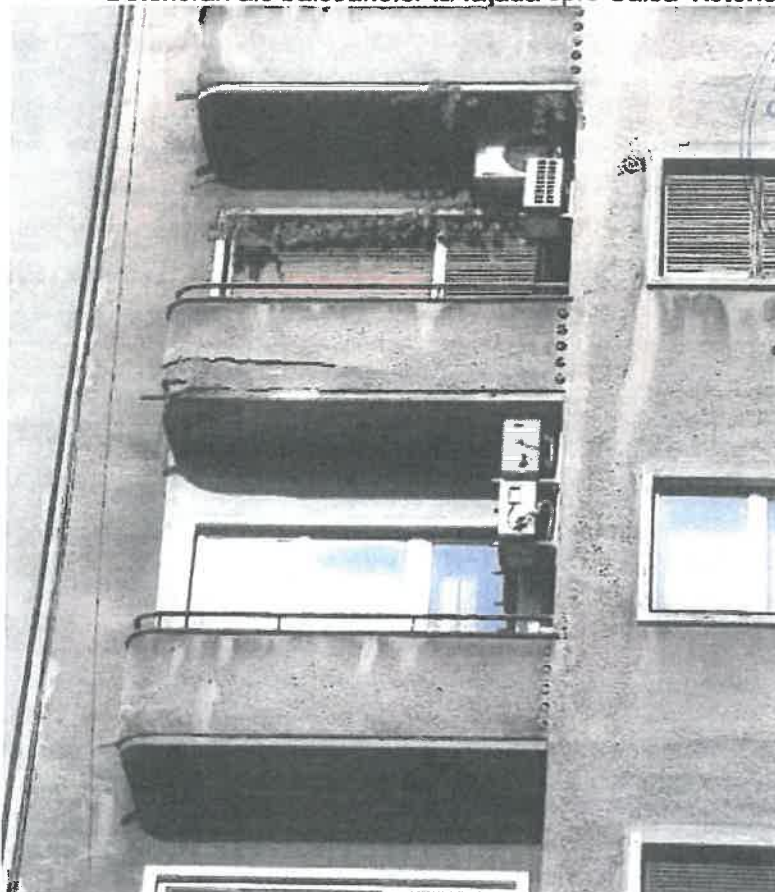
Deteriorări ale balcoanelor la fațada spre Calea Victoriei

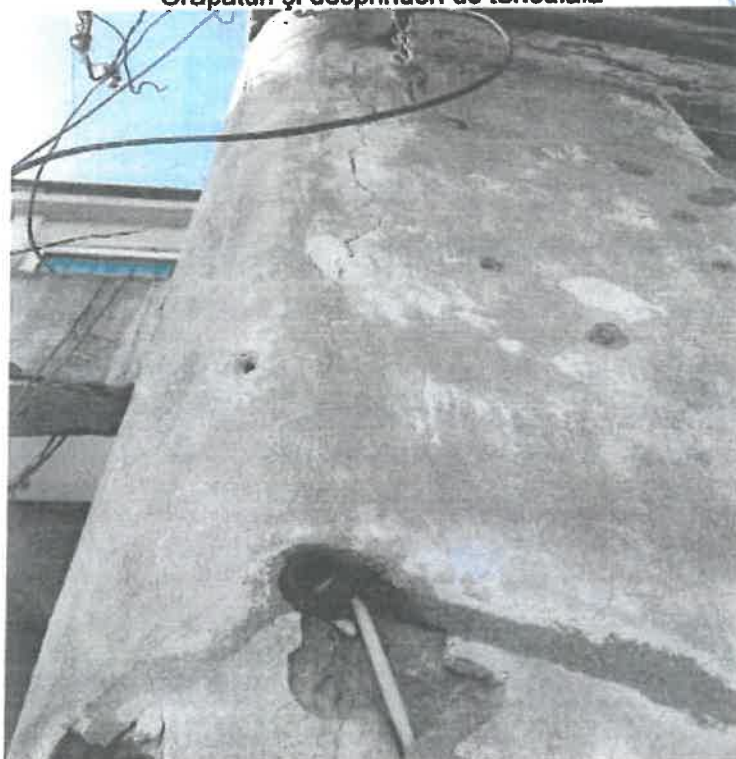
**Crăpături și desprinderi de tencuială**

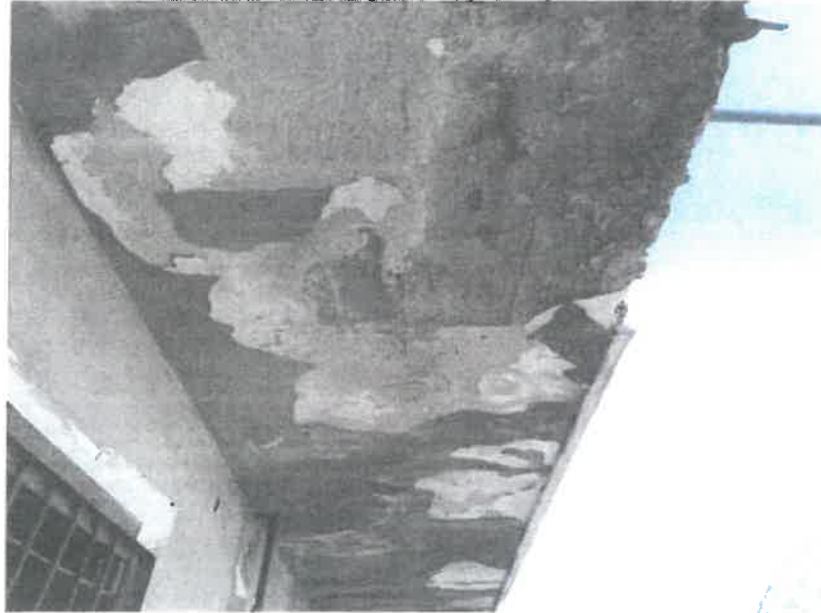
Exfoliere a tencuiei și infiltrații de apă la balcoane

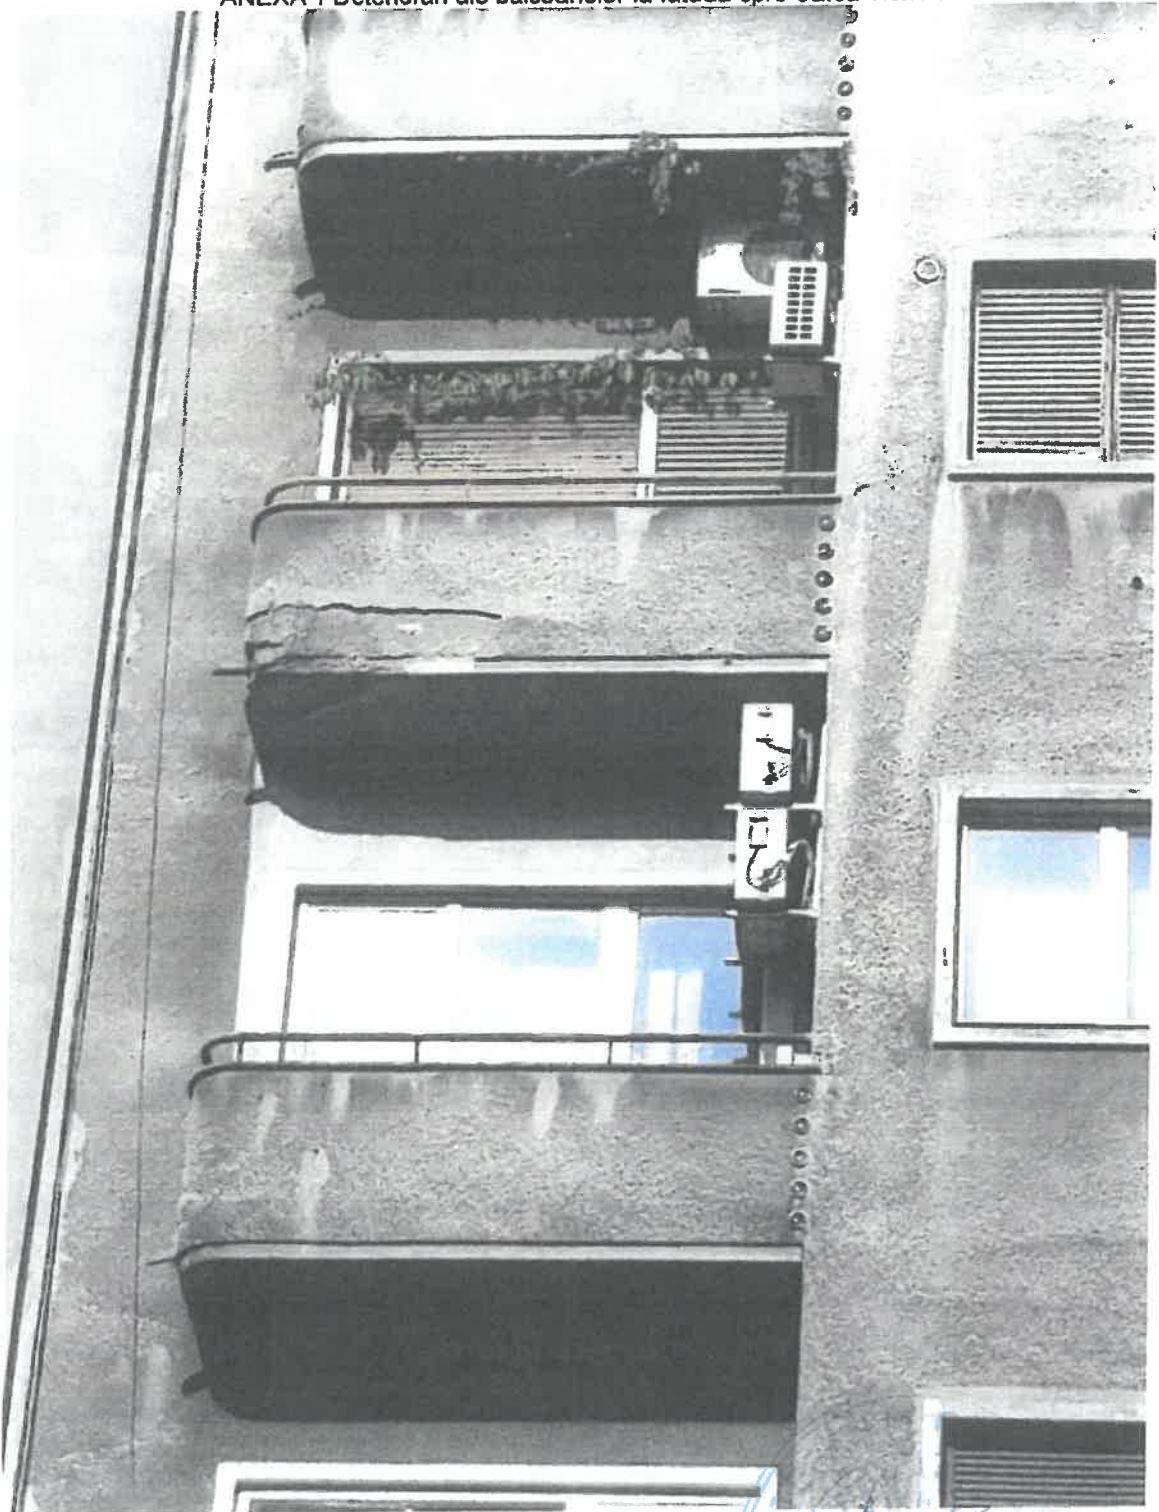
ANEXA 1 Deteriorări ale balcoanelor la fatada spre Calea Victoriei

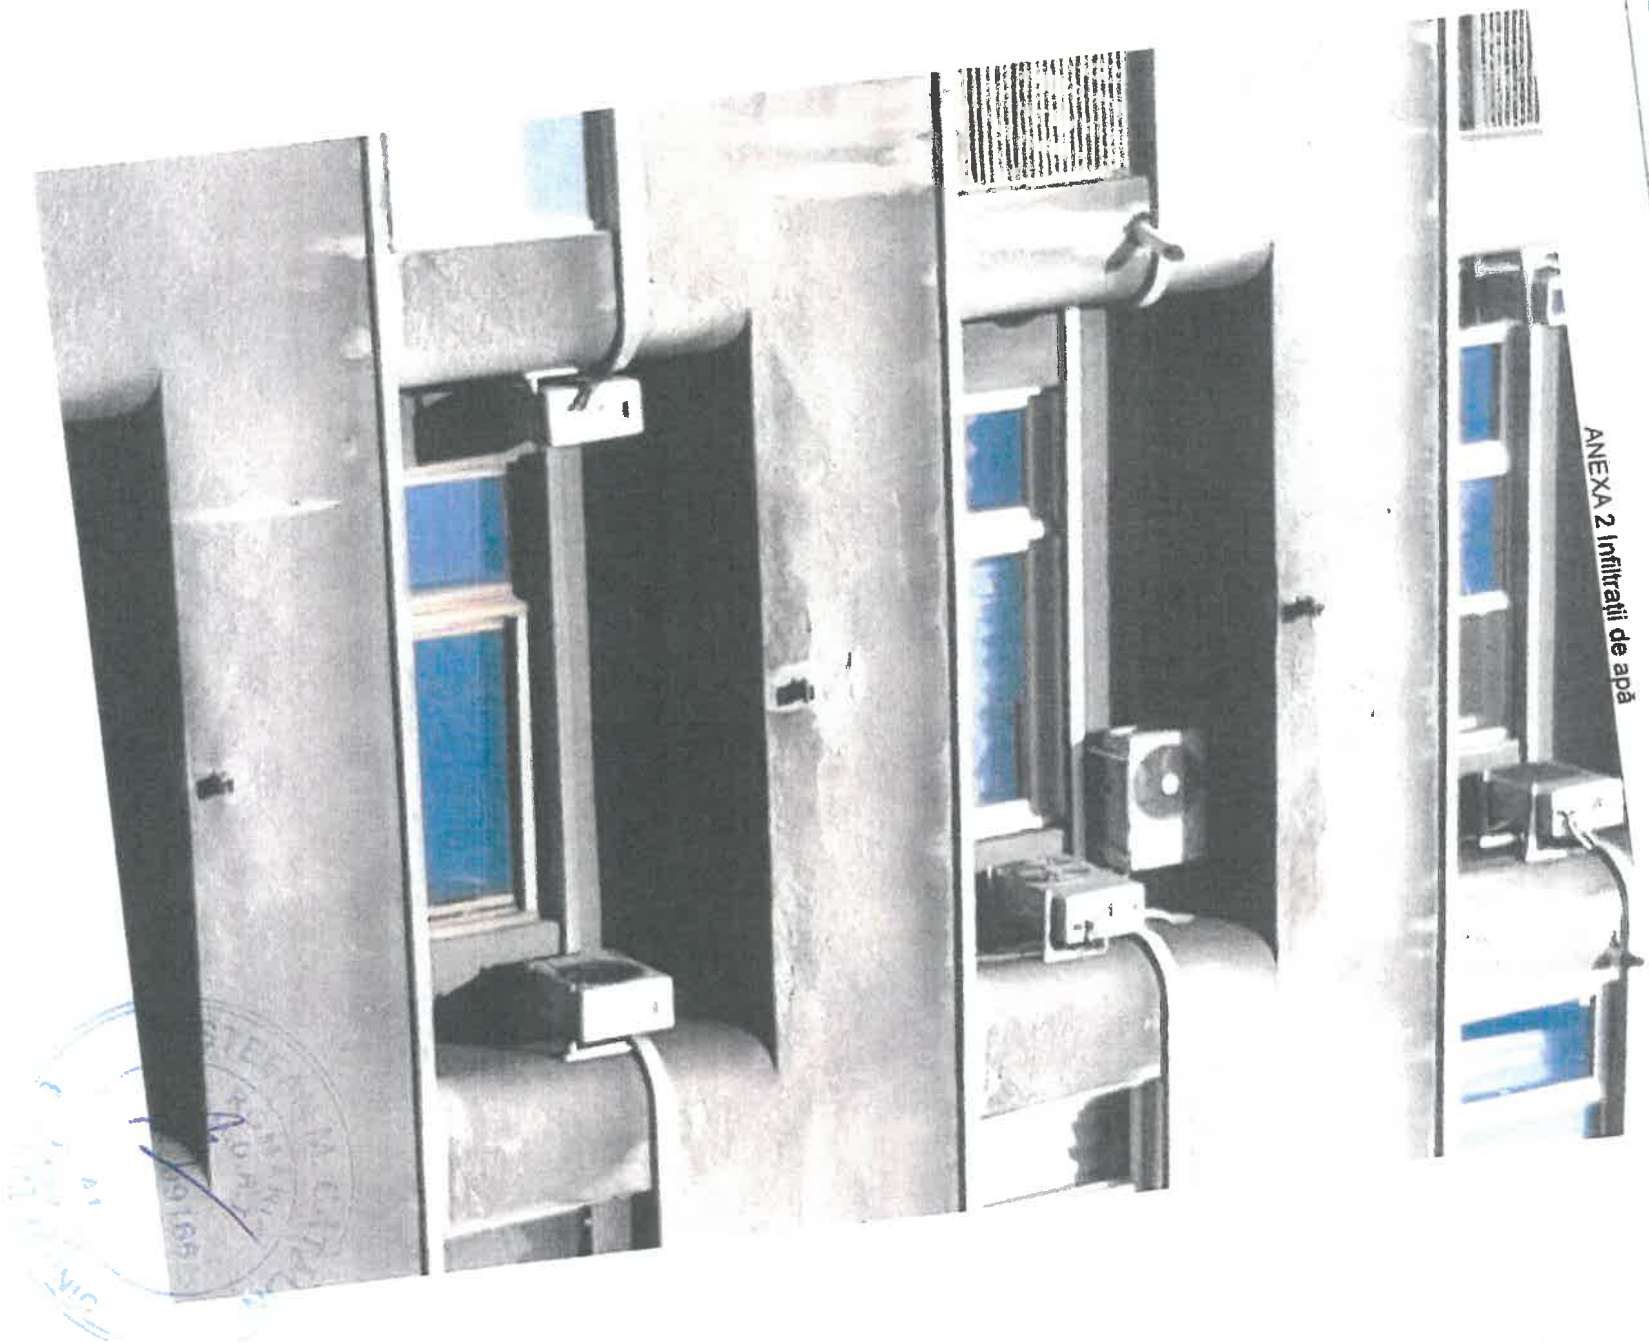
ANEXA 2 Infiltratii de apă

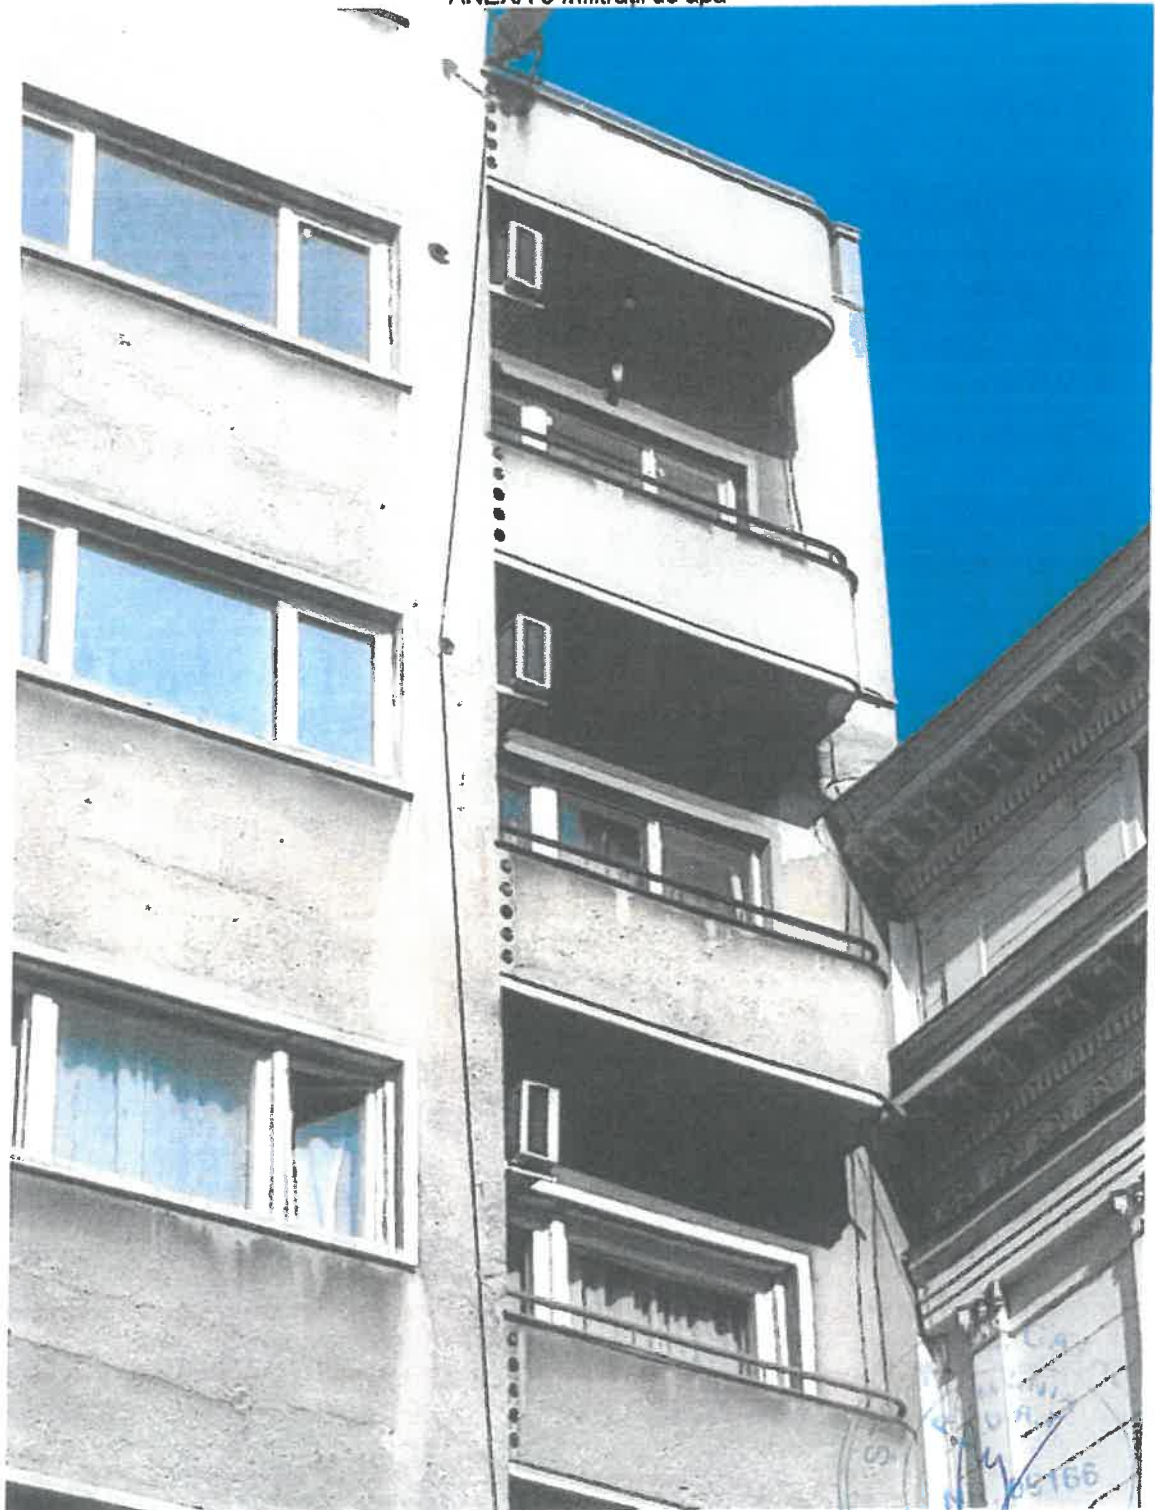
ANEXA 3 Infiltrații de apă

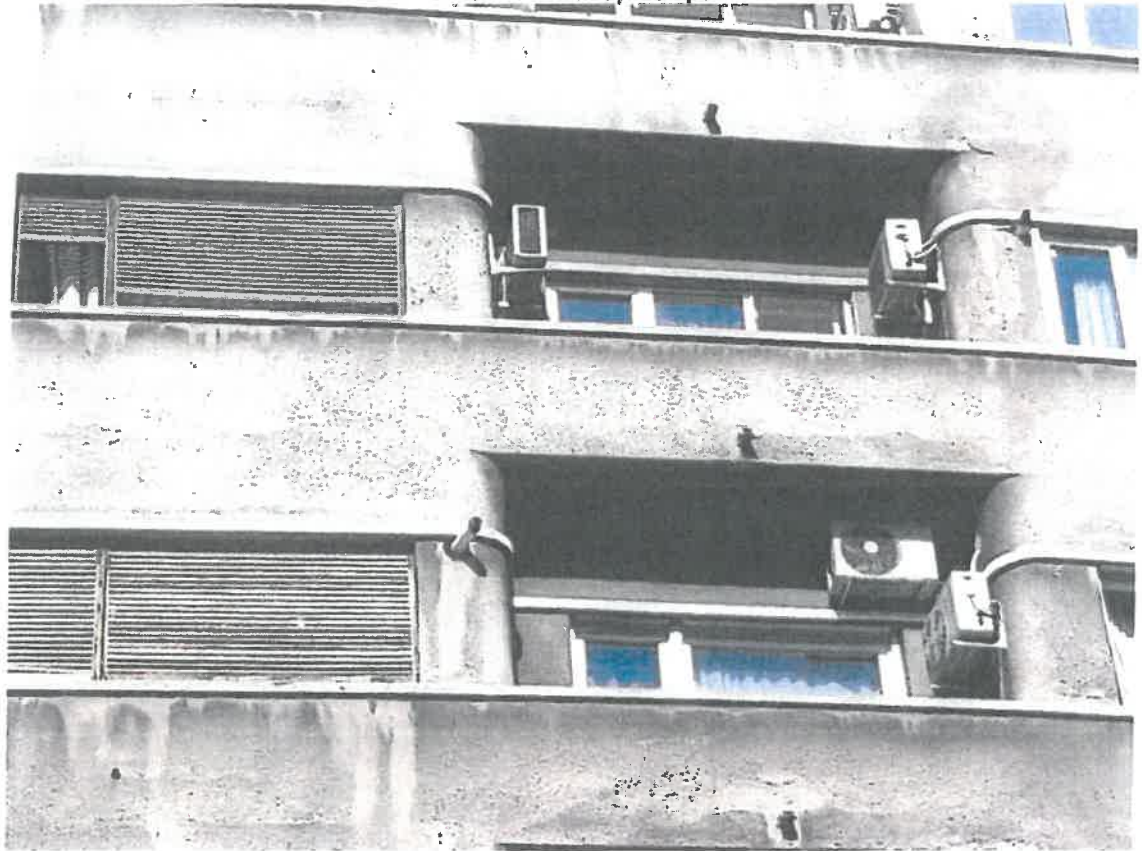
ANEXA 4 Infiltrații de apă

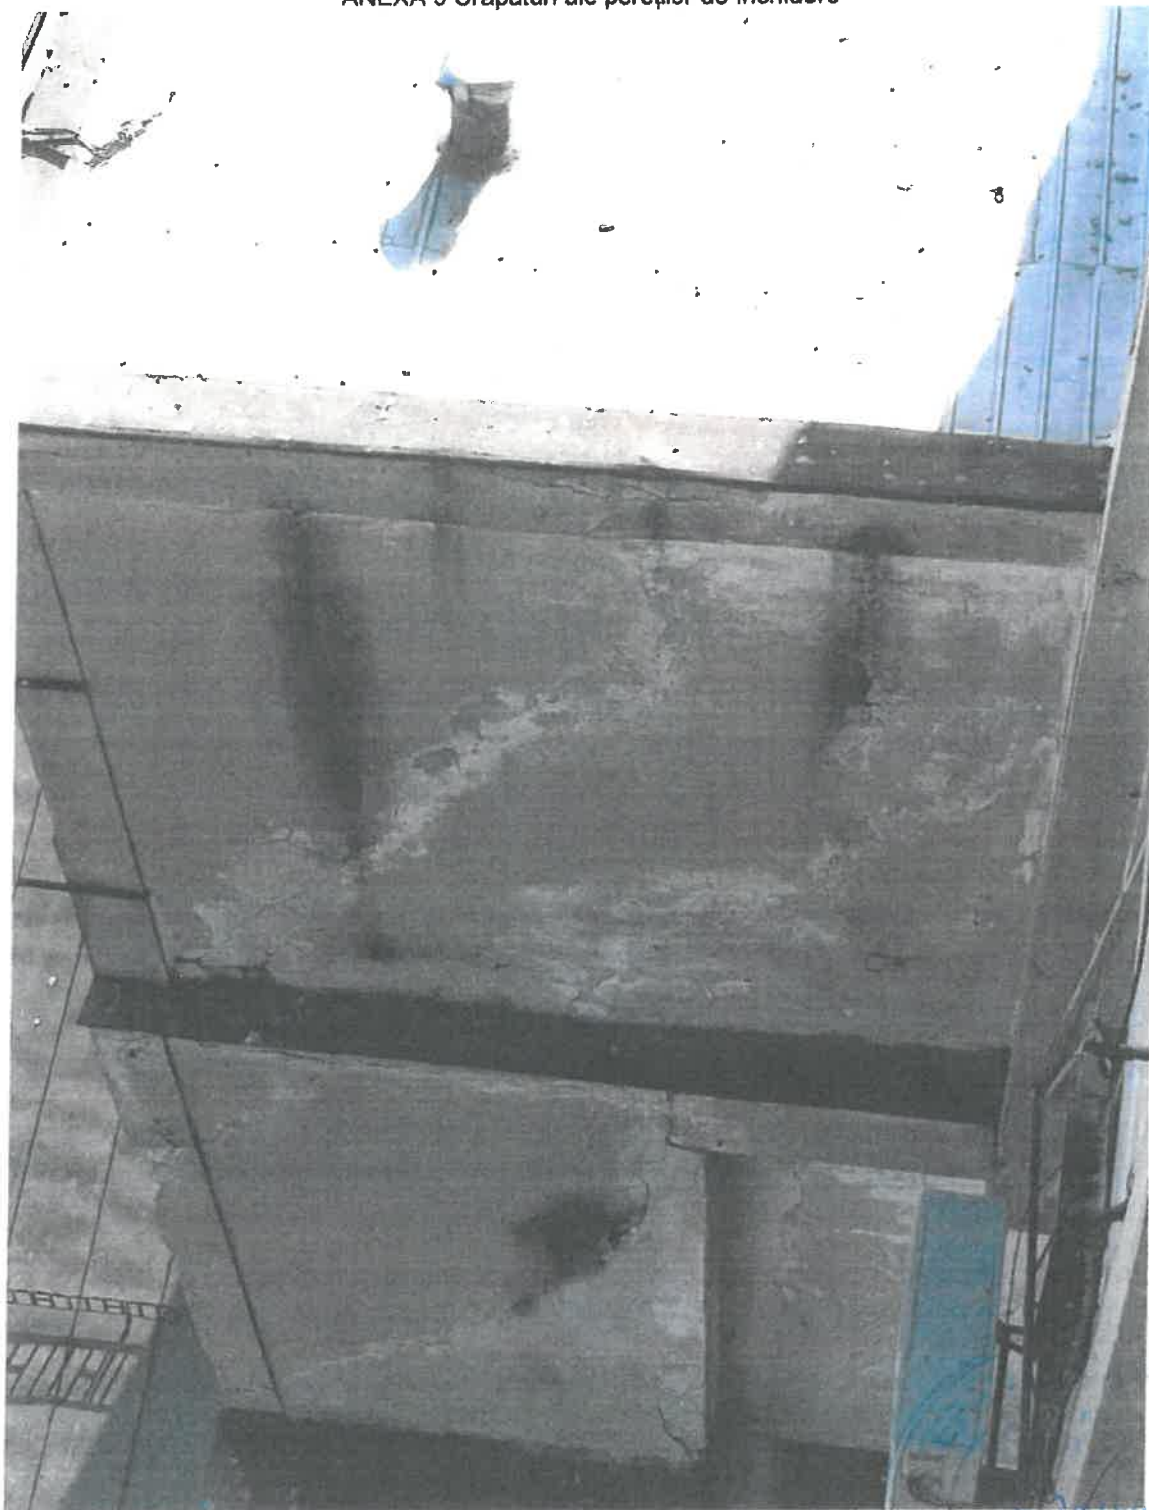
ANEXA 9 Crăpături ale pereților de închidere

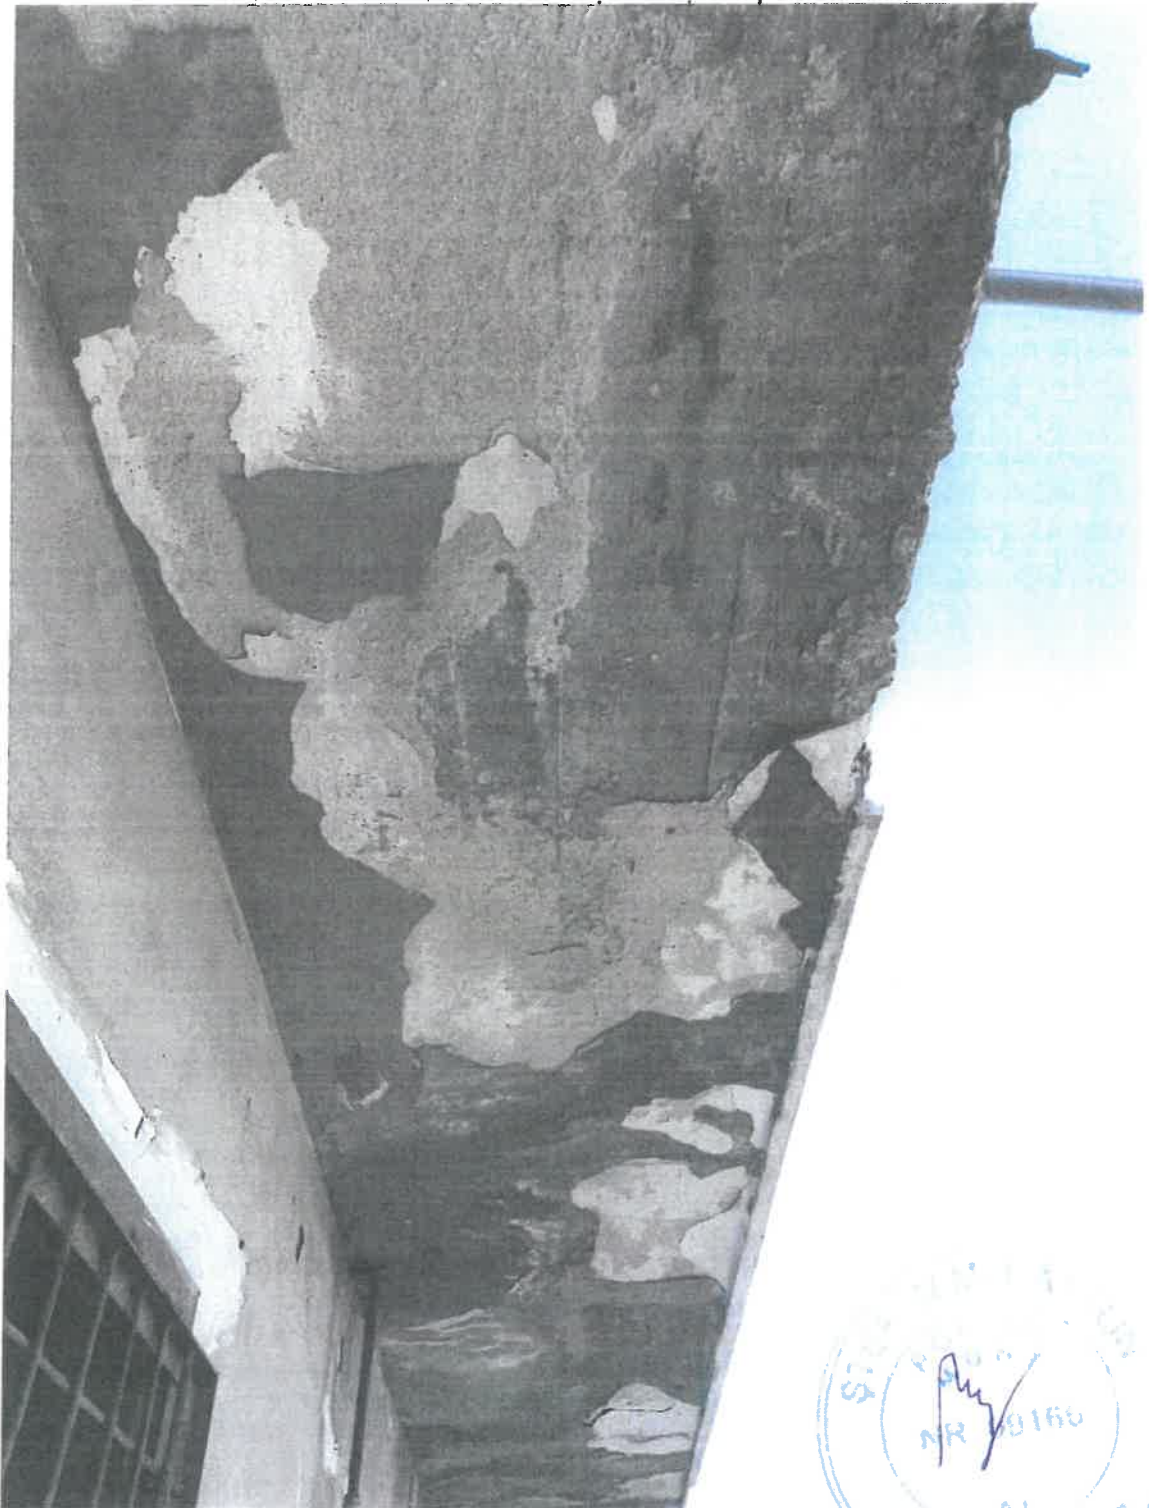
ANEXA 10 Exfoliere a tencuiei și infiltrații de apă la balcoane

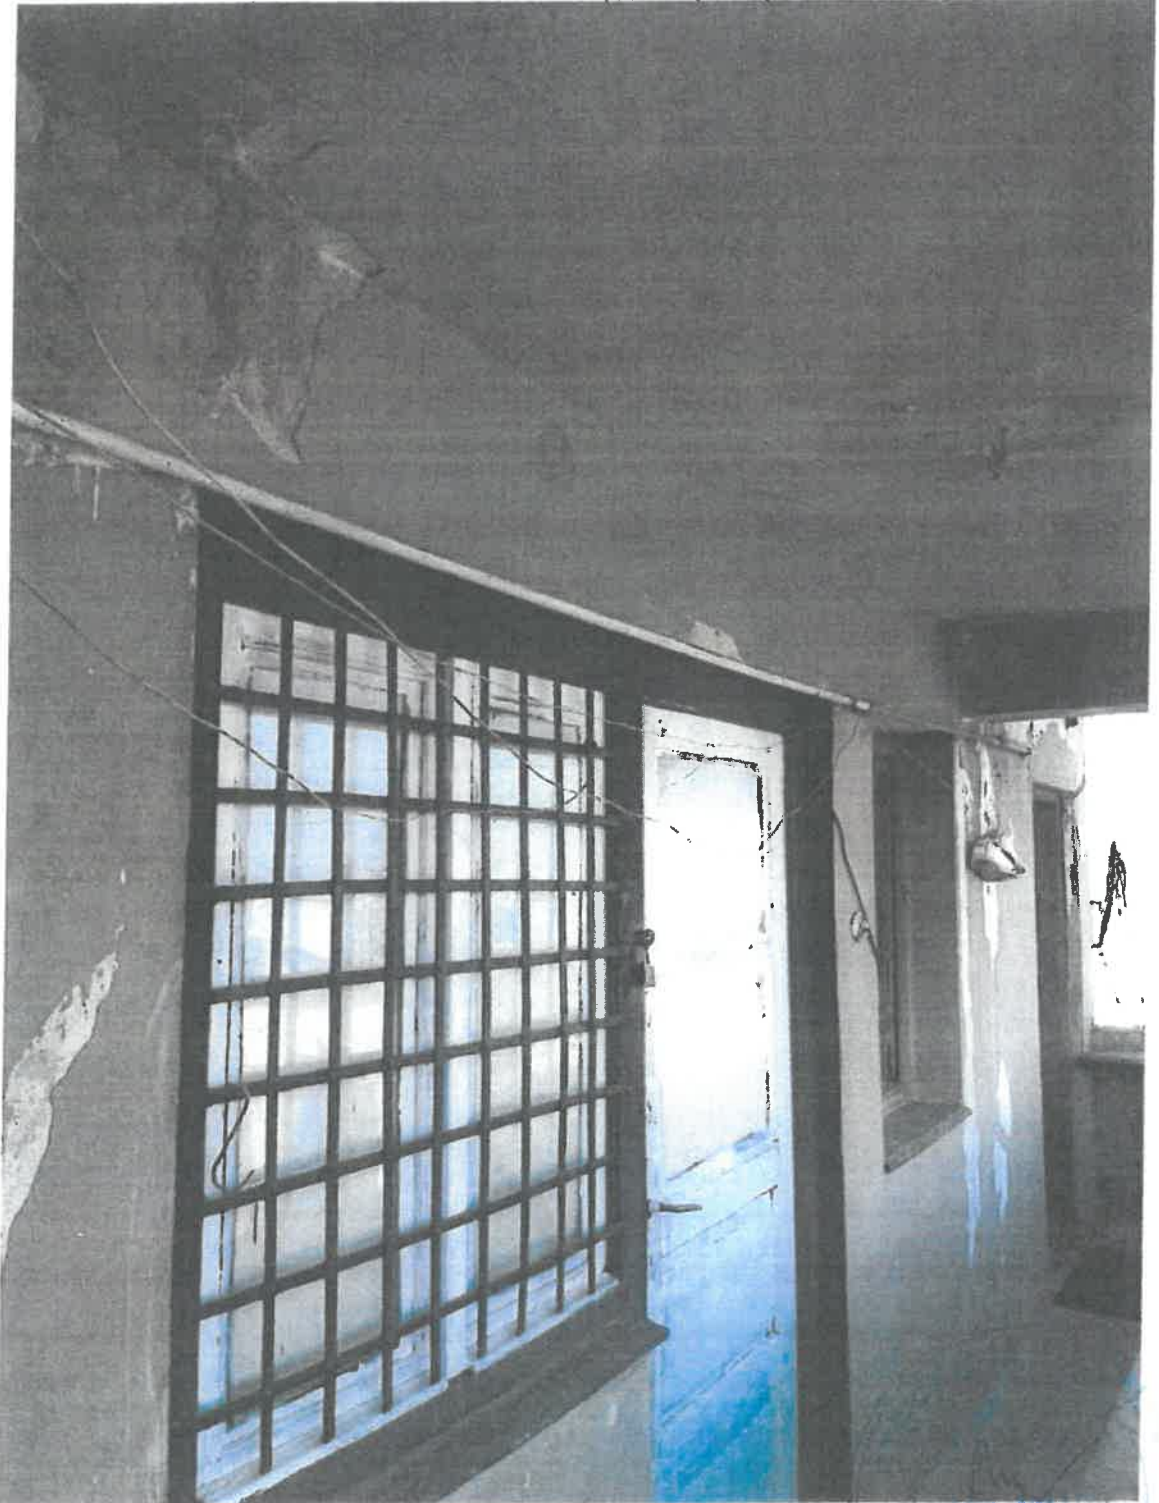
ANEXA 11 Exfoliere a tencuiei și infiltrații de apă la balcoane

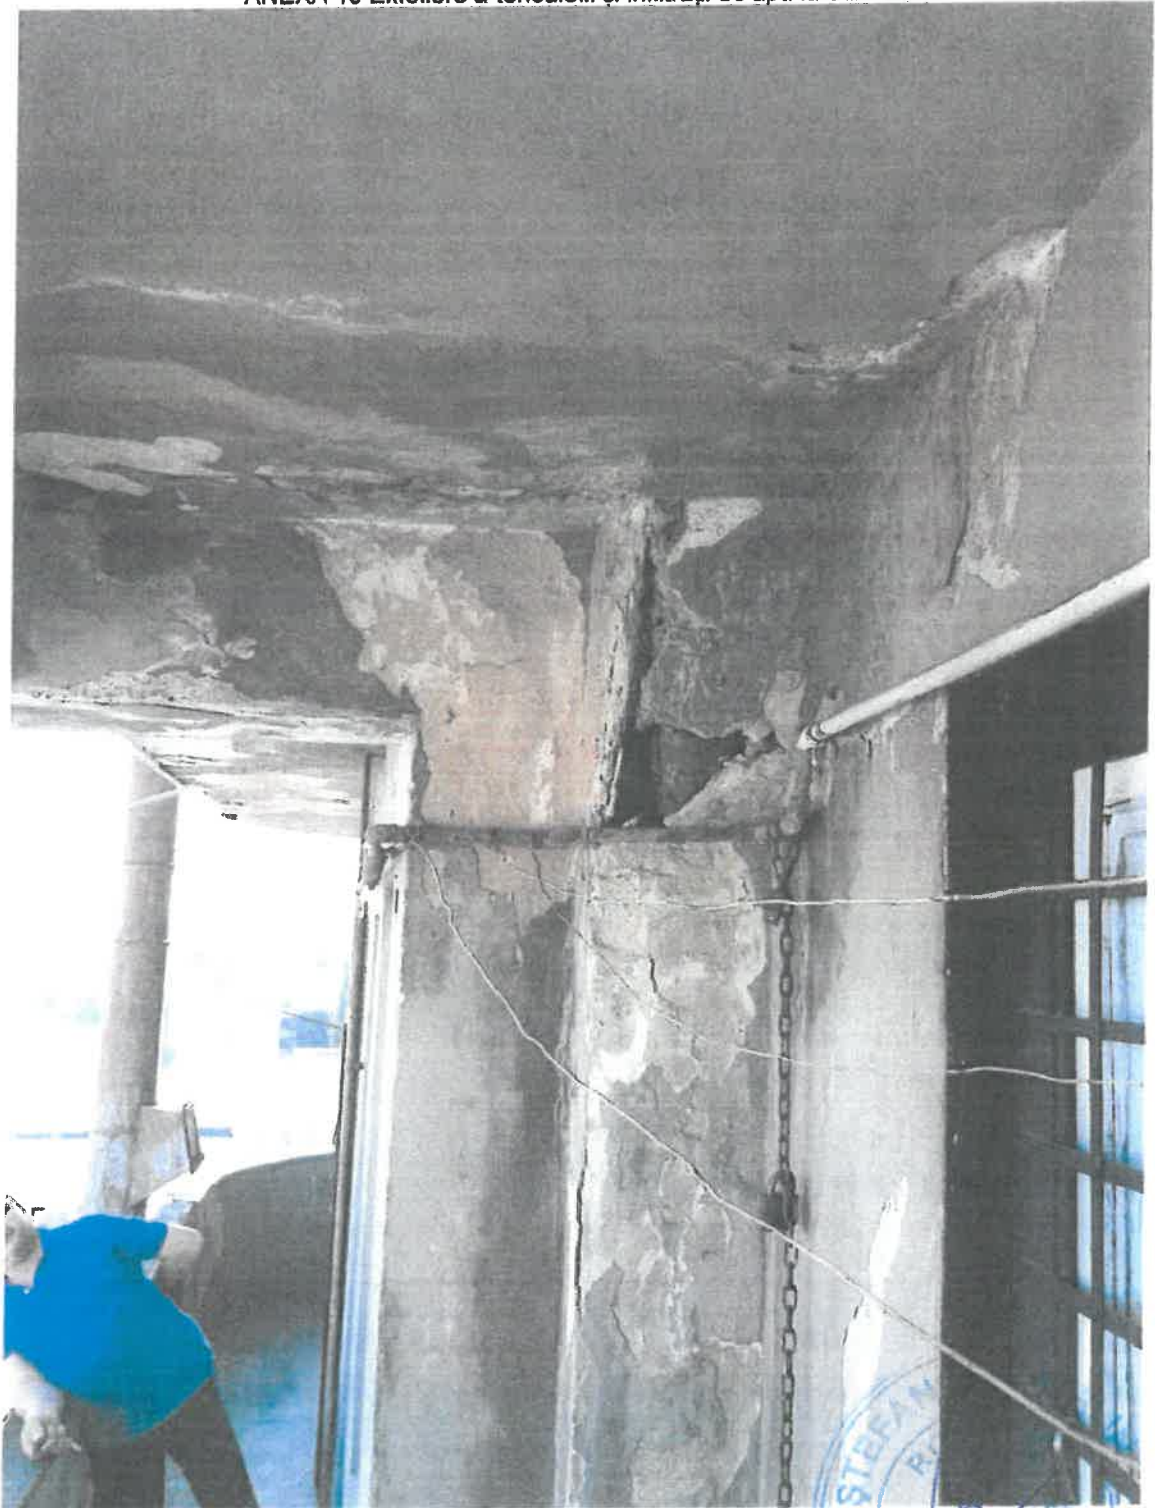
ANEXA 13 Exfoliere a tencuiei și infiltrații de apă la balcoane

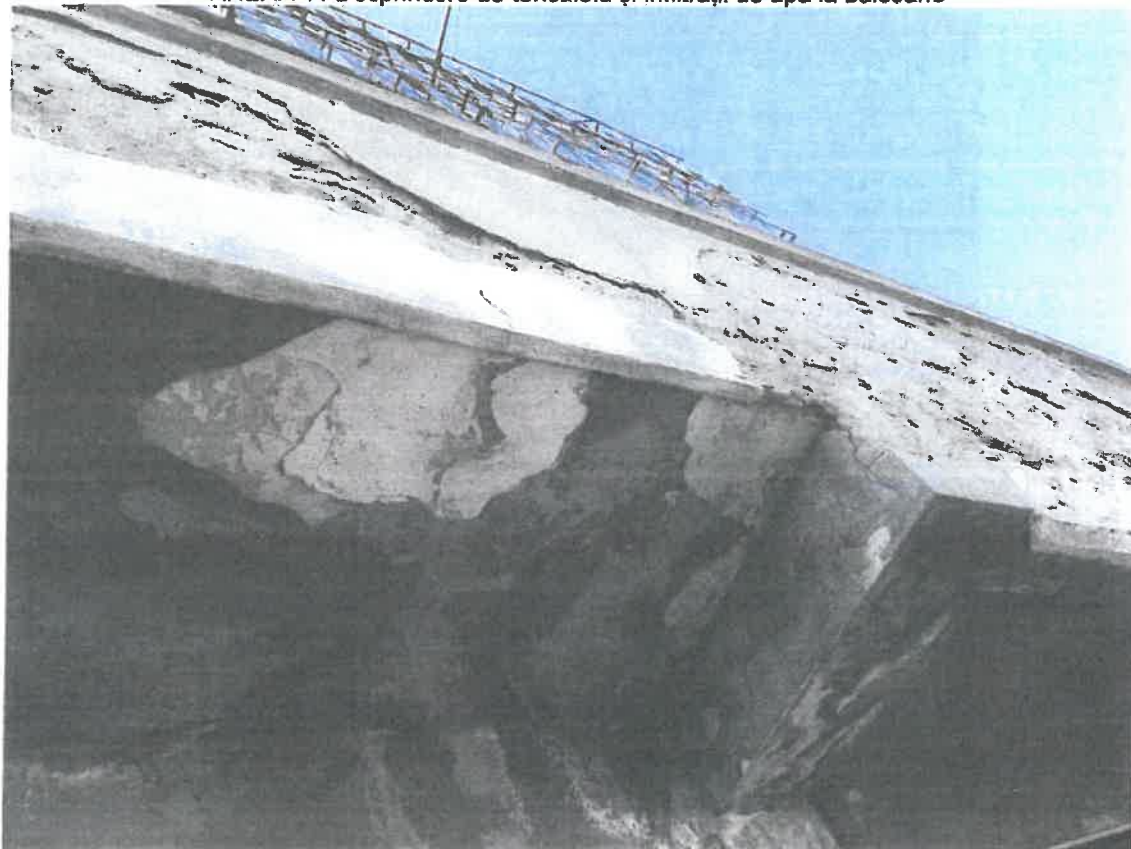
ANEXA 14 Desprindere de tencuială și infiltrații de apă la balcoane
