HOTĂRÂRE

privind abrogarea Hotărârii Consiliului General al Municipiului București nr. 287/30.05.2019

RAPORT DE SPECIALITATE

Memoriu tehnic

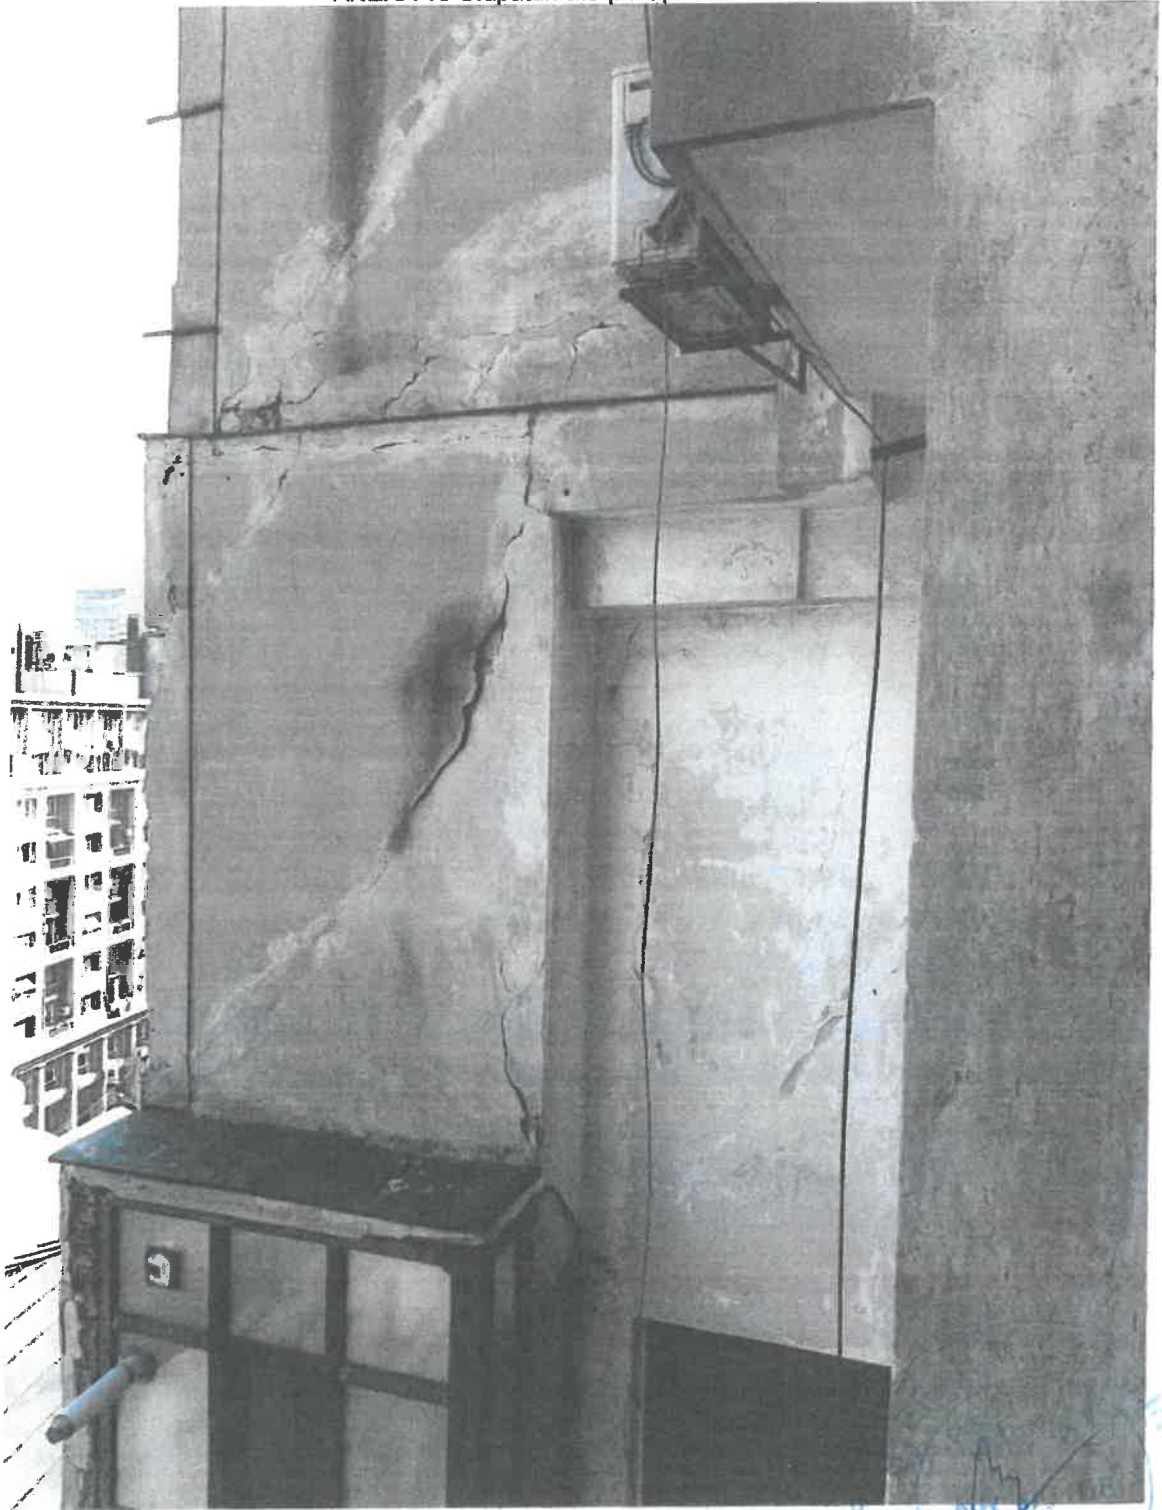
ANEXA 15 Crăpături ale pereților de închidere

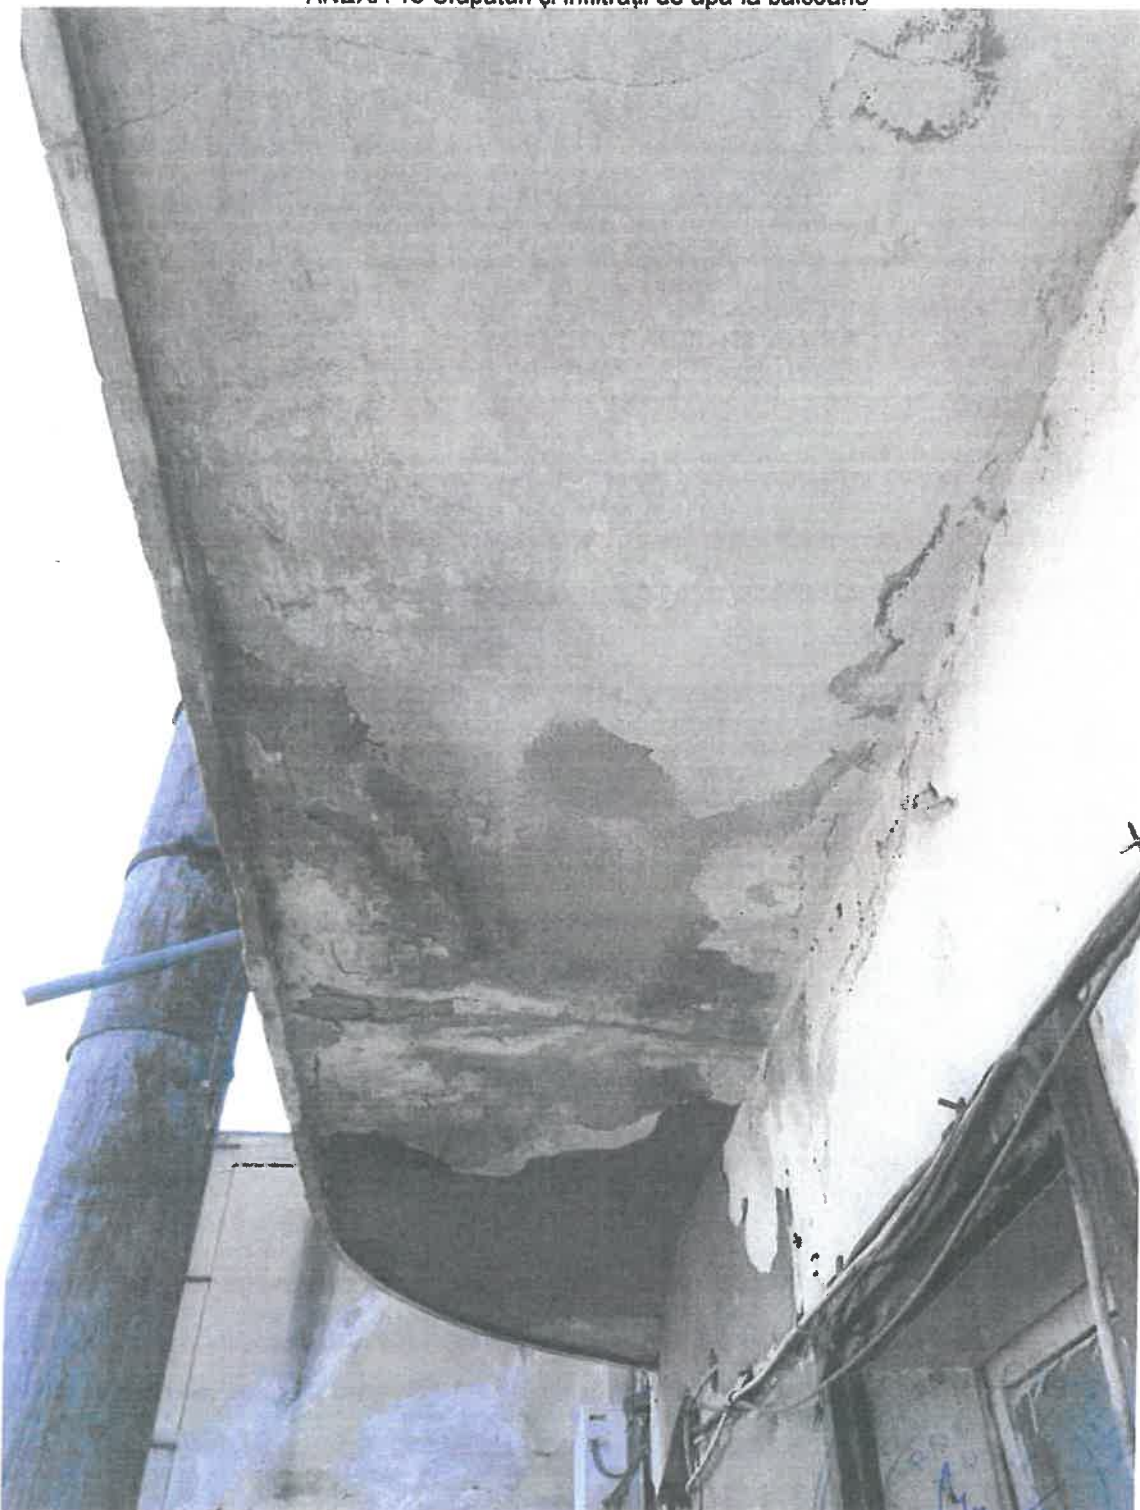
ANEXA 16 Crăpături și infiltrații de apă la balcoane

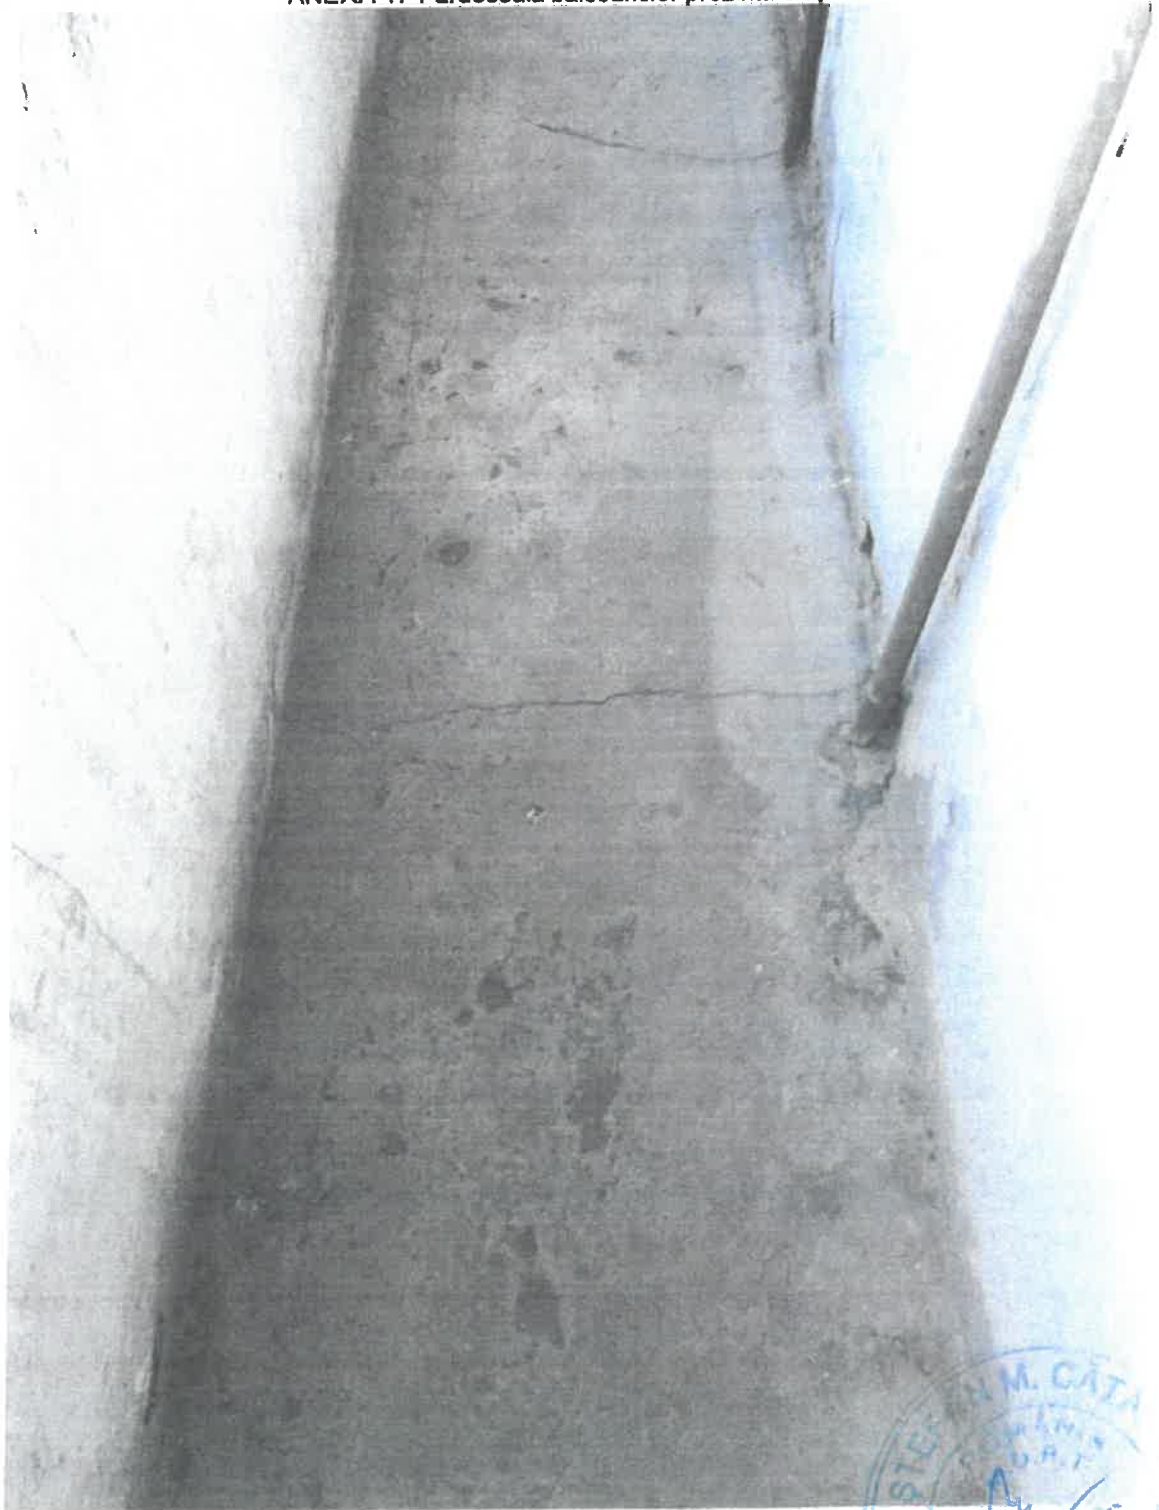
ANEXA 17 Pardoseala balcoanelor prezintă crăpături

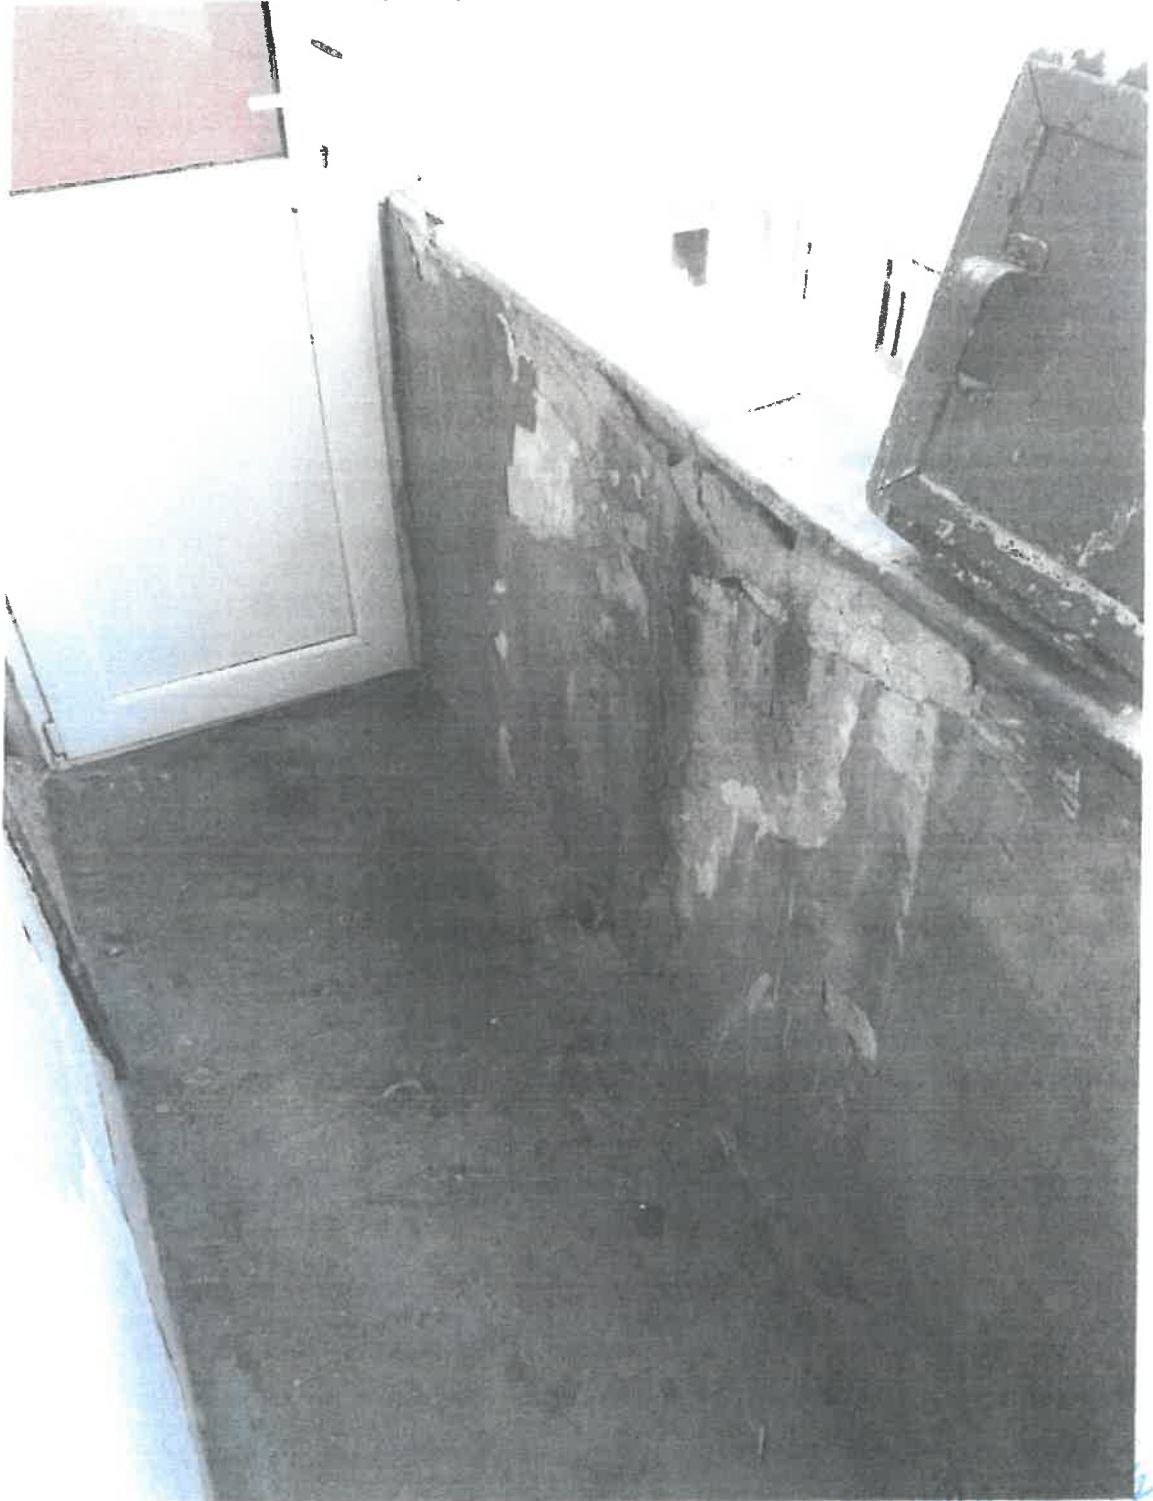
ANEXA 19 Infiltrații de apă la nivelul balcoanelor și exfoliere a tencuiei

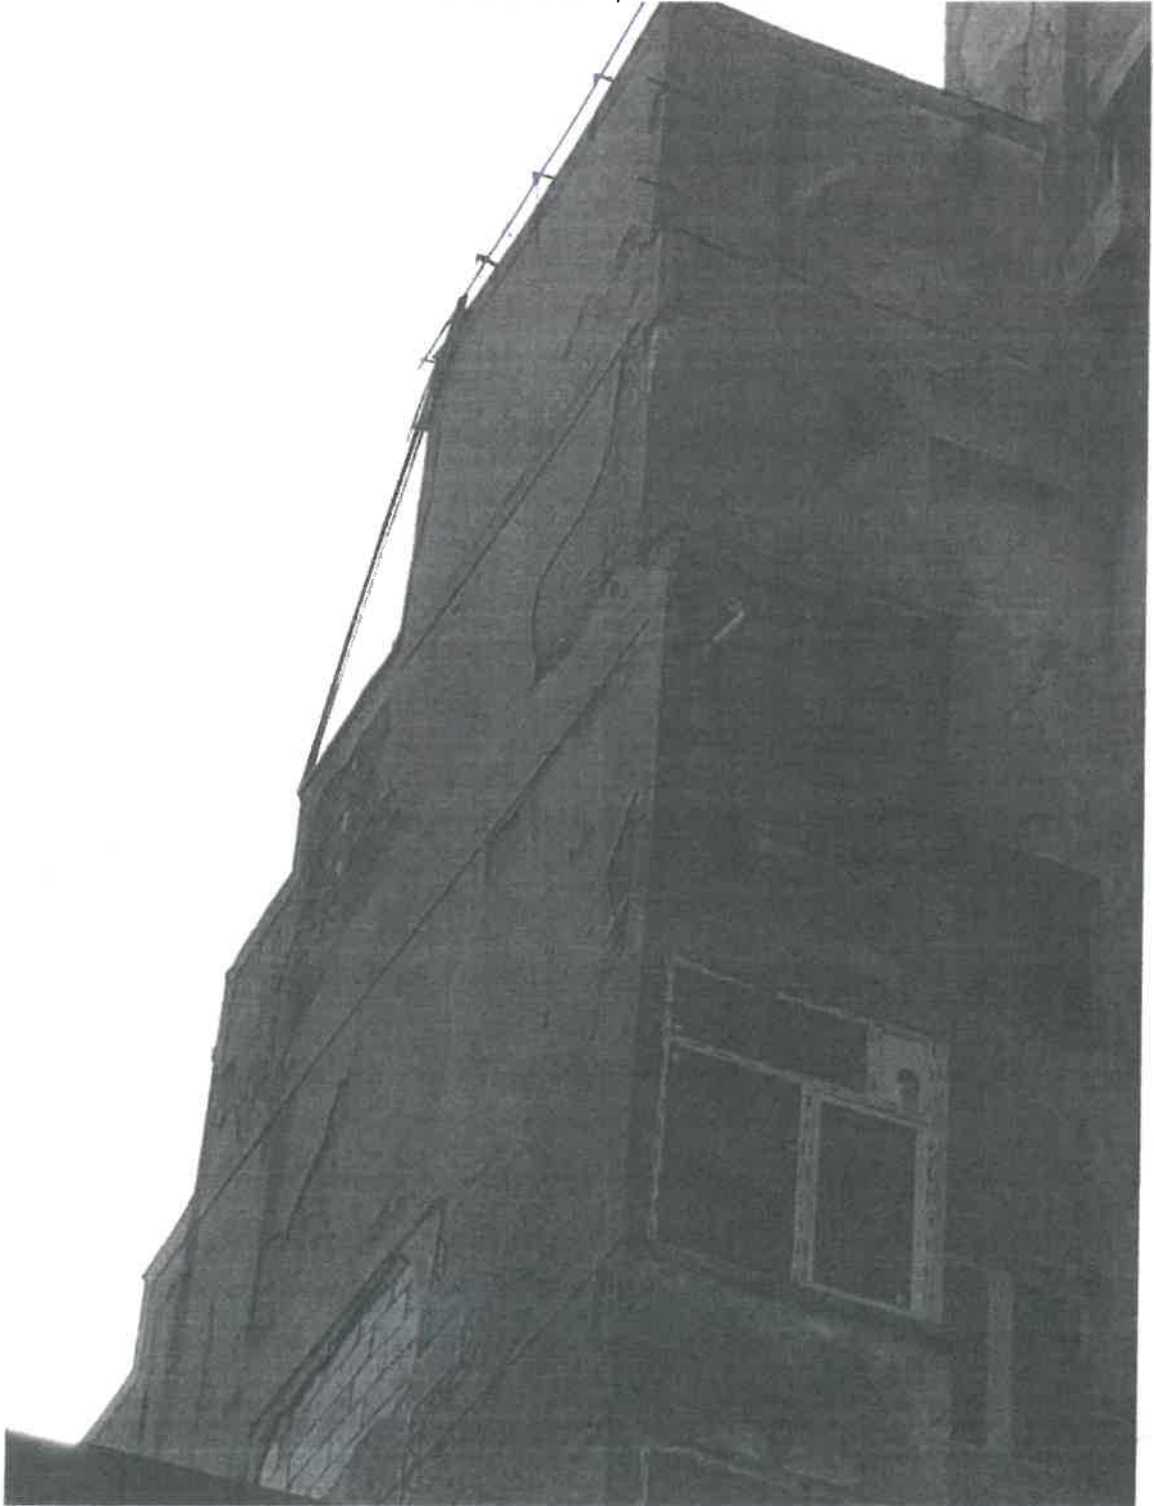
**ANEXA 26 Desprinderi de tencuială și crăpături
Modificări ale peretelui de închidere, probabil și a unor pereți de compartimentare la interior în urma
unor renovări ale apartamentului**

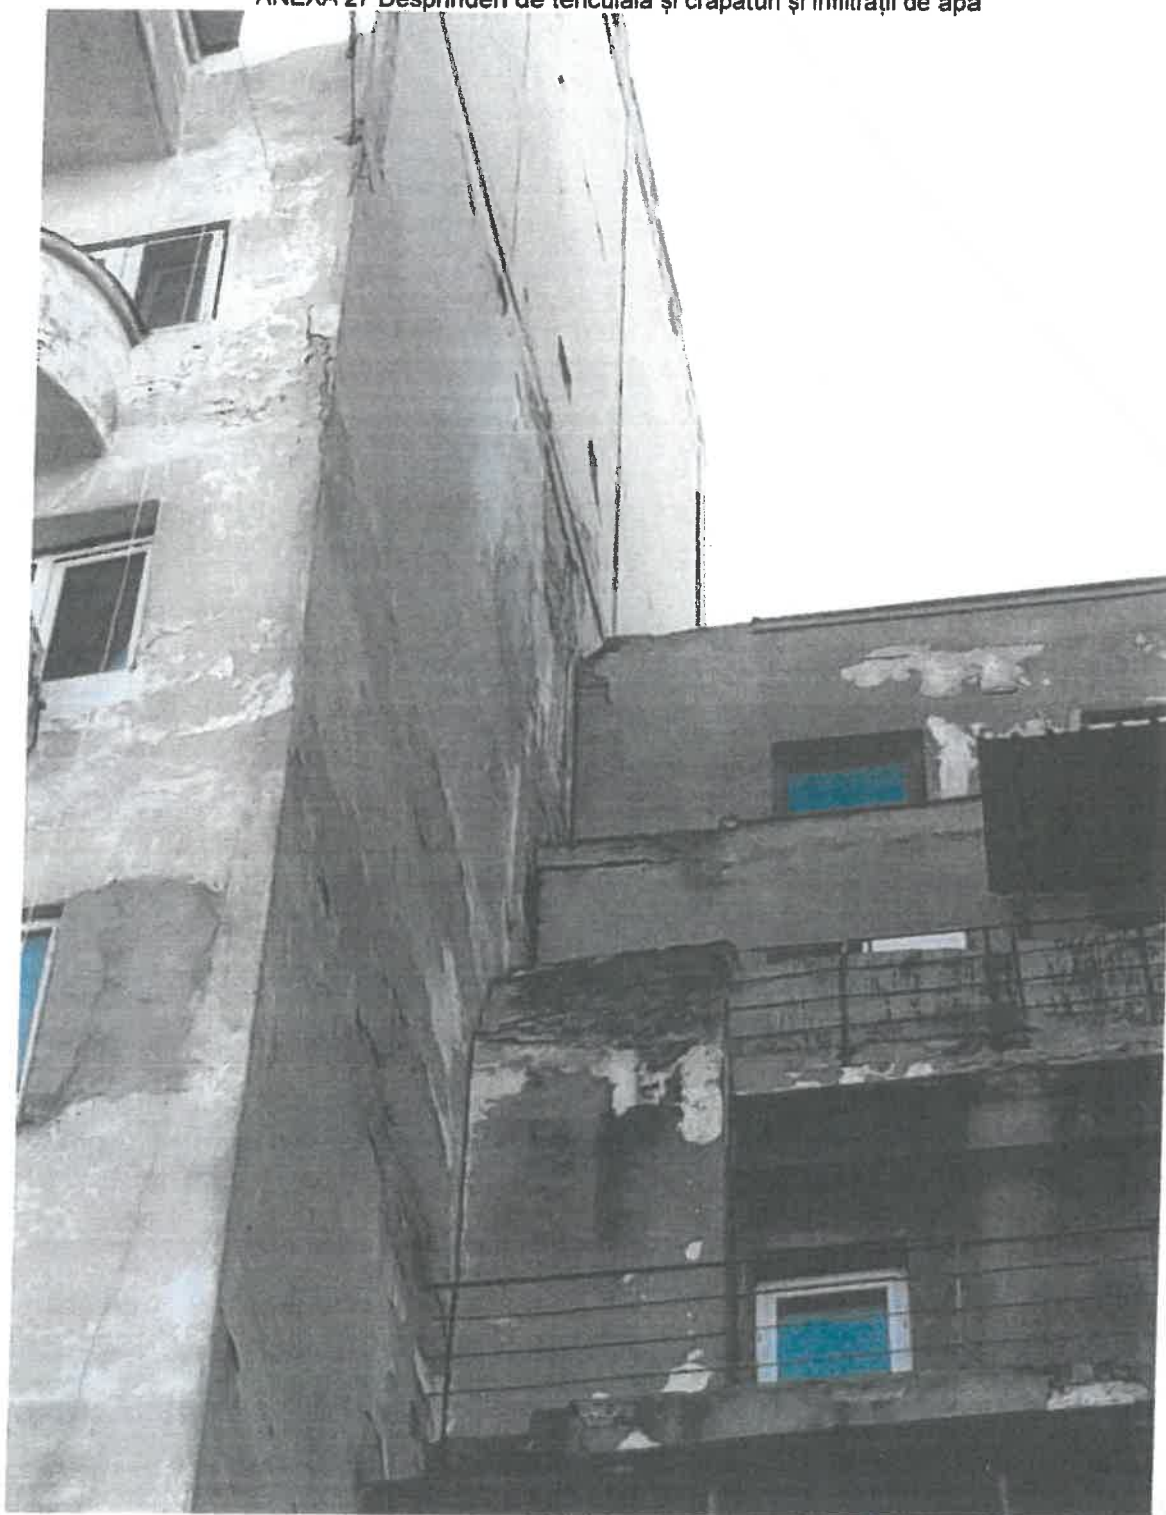
ANEXA 27 Desprinderi de tencuială și crăpături și infiltrații de apă

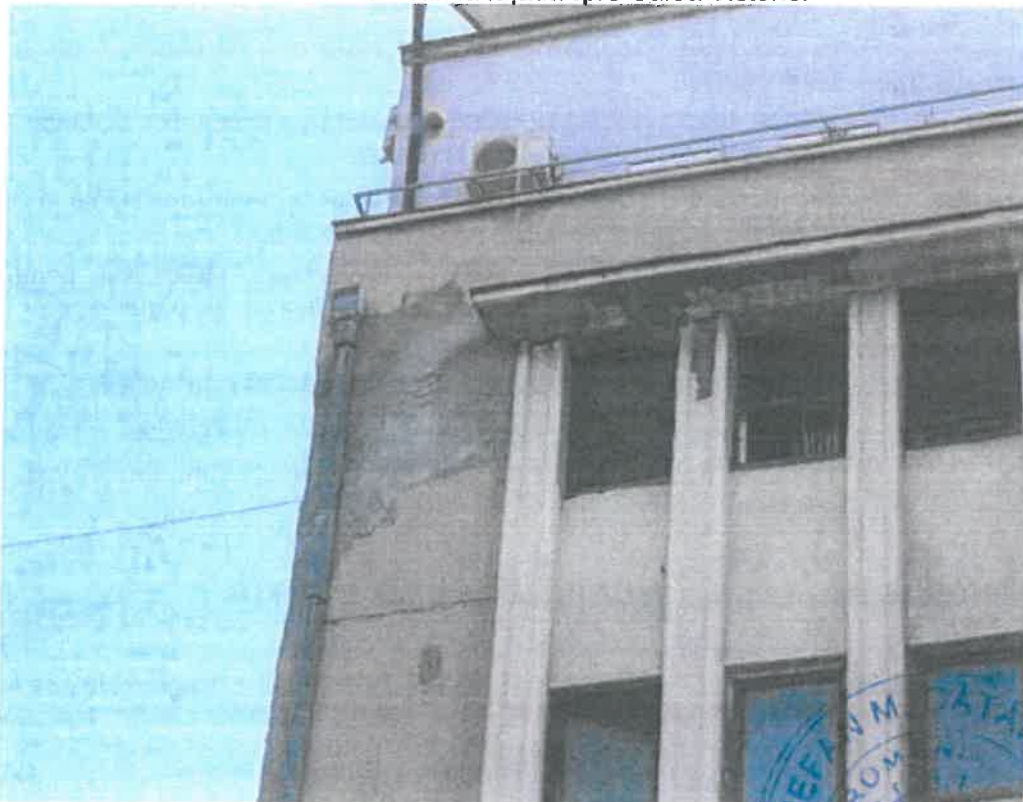
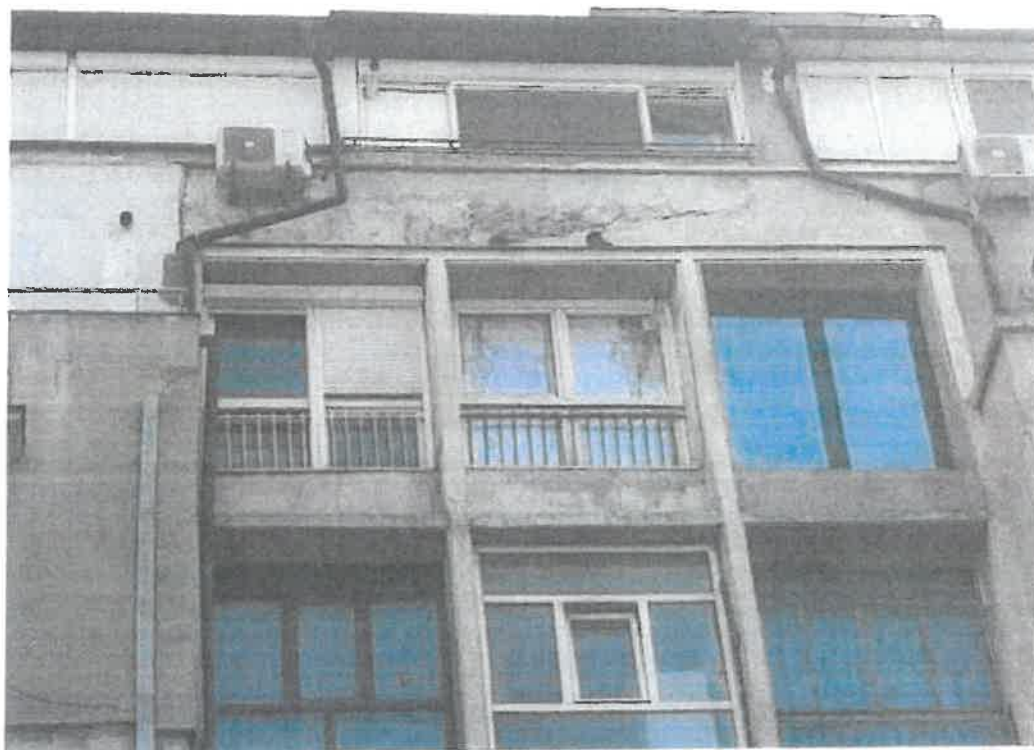
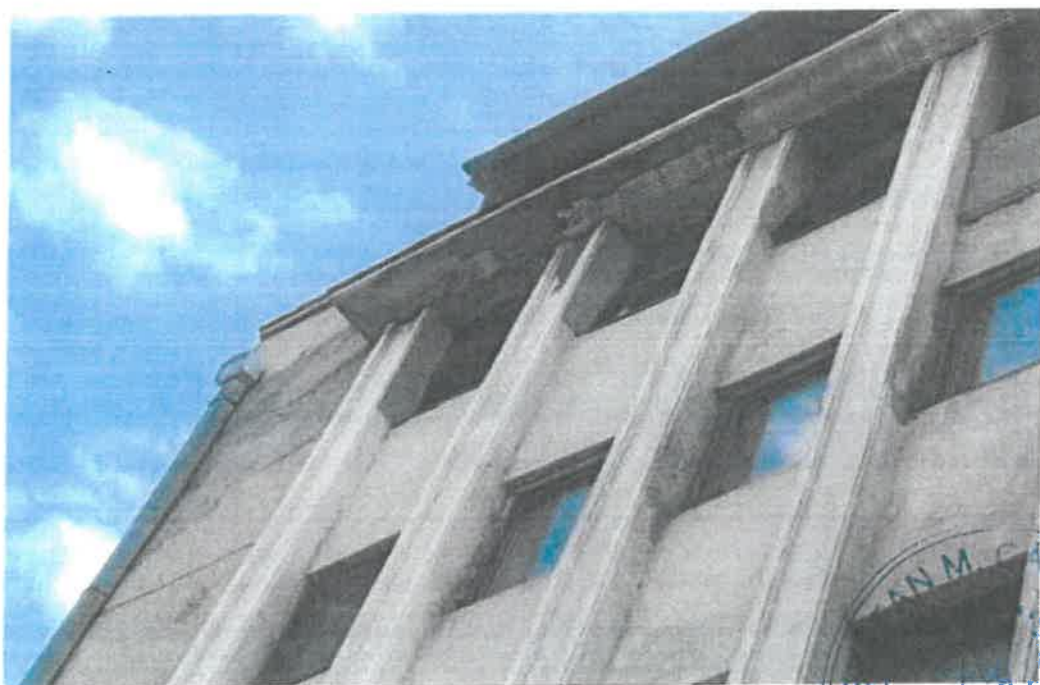
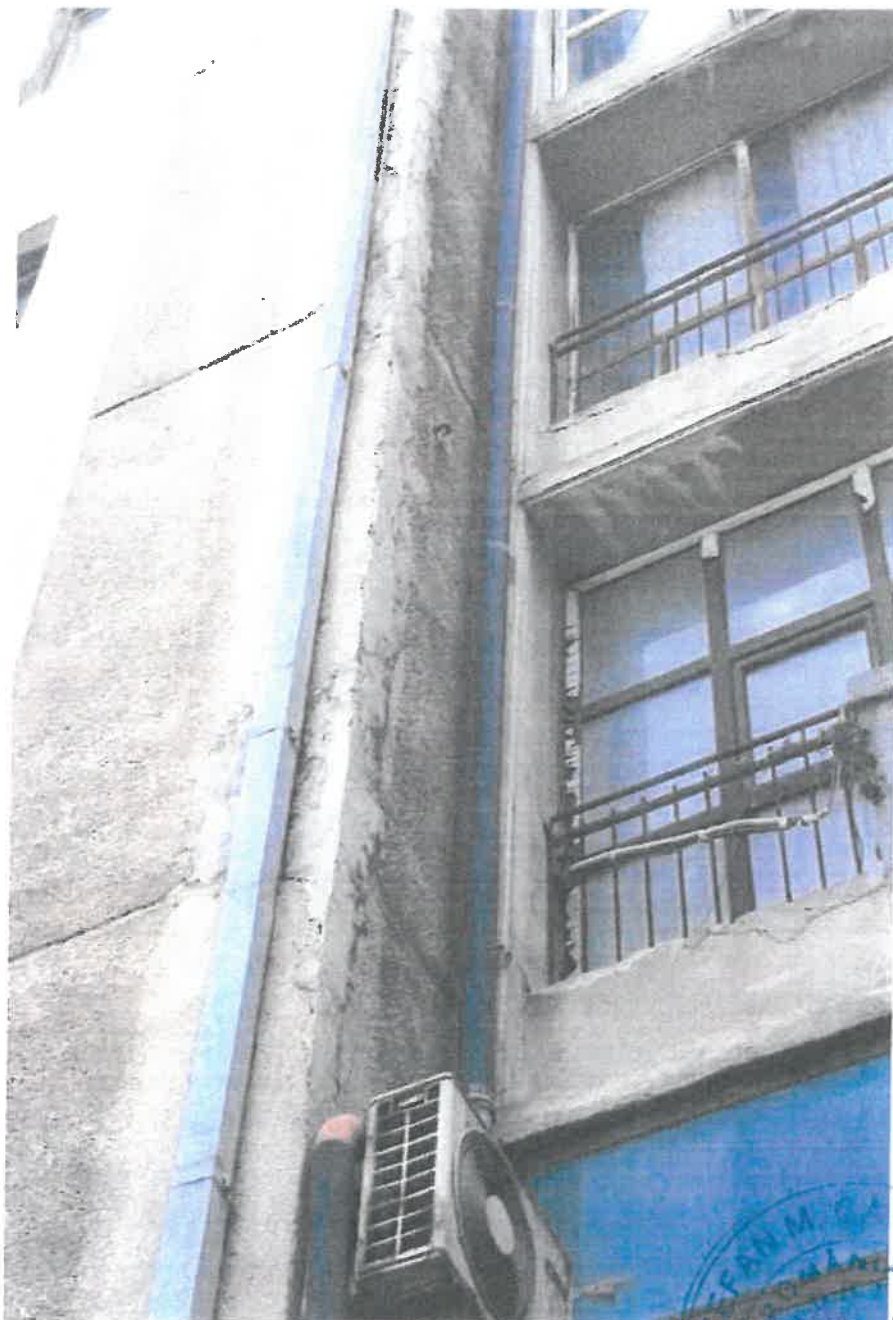
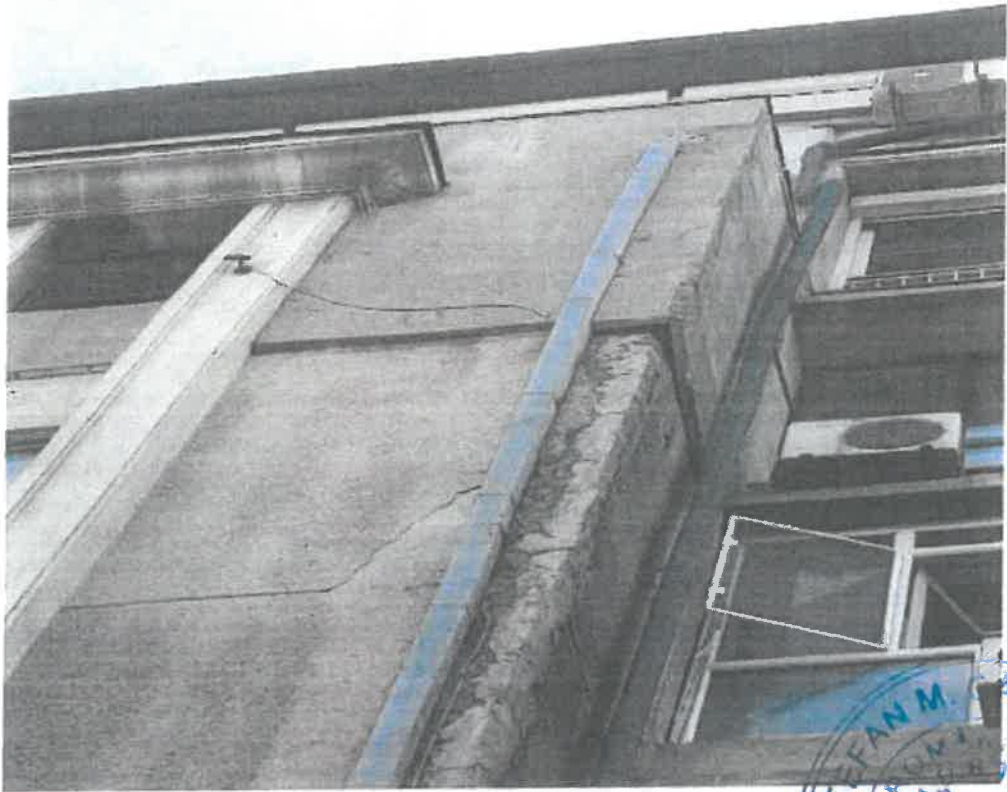
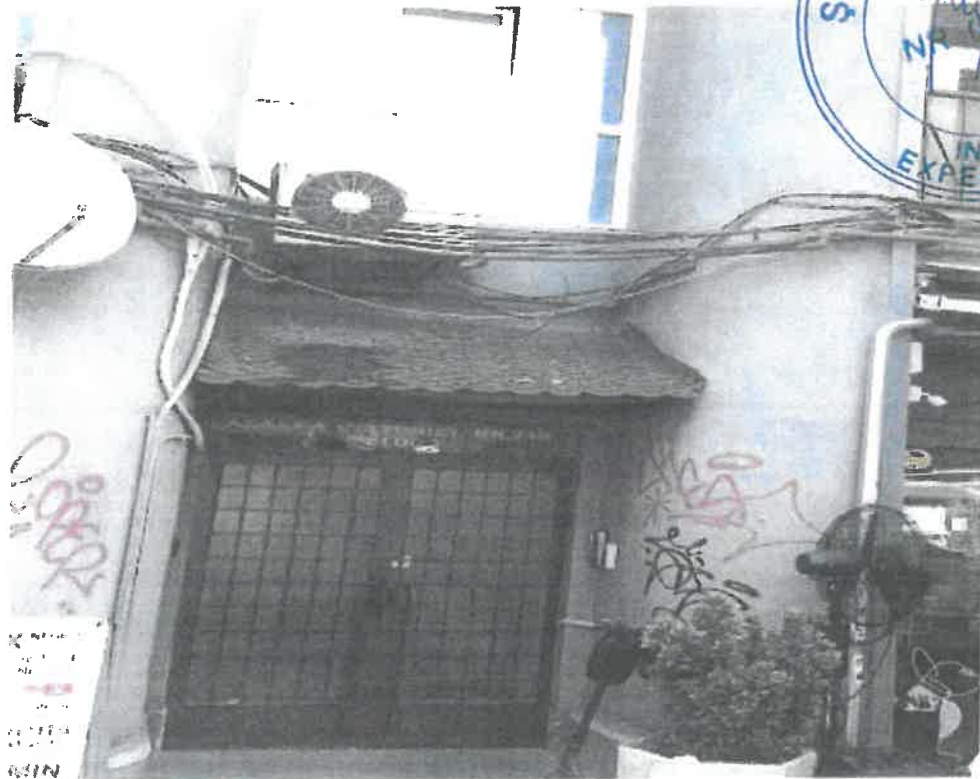
Deteriorări la fațada spre Calea Victoriei

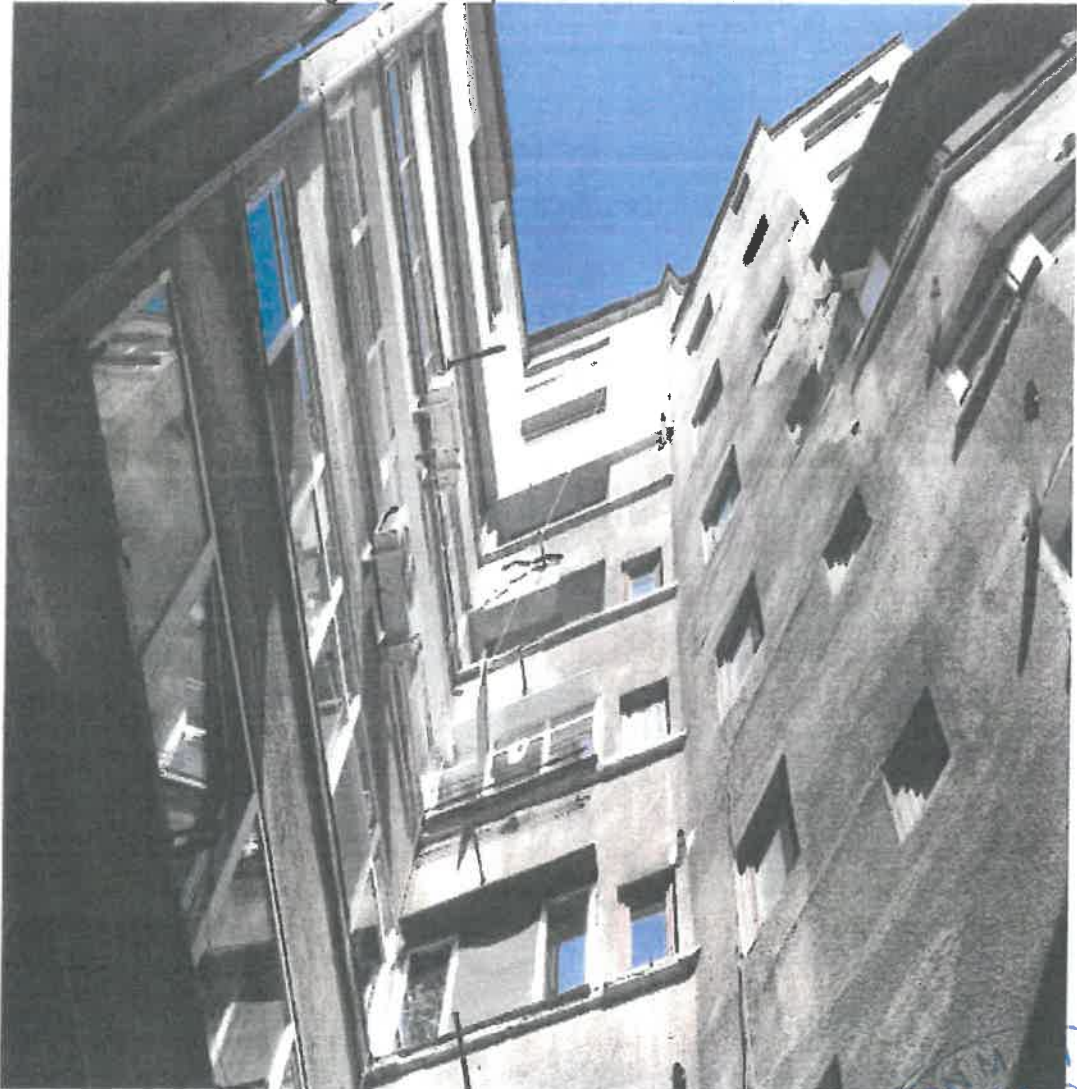
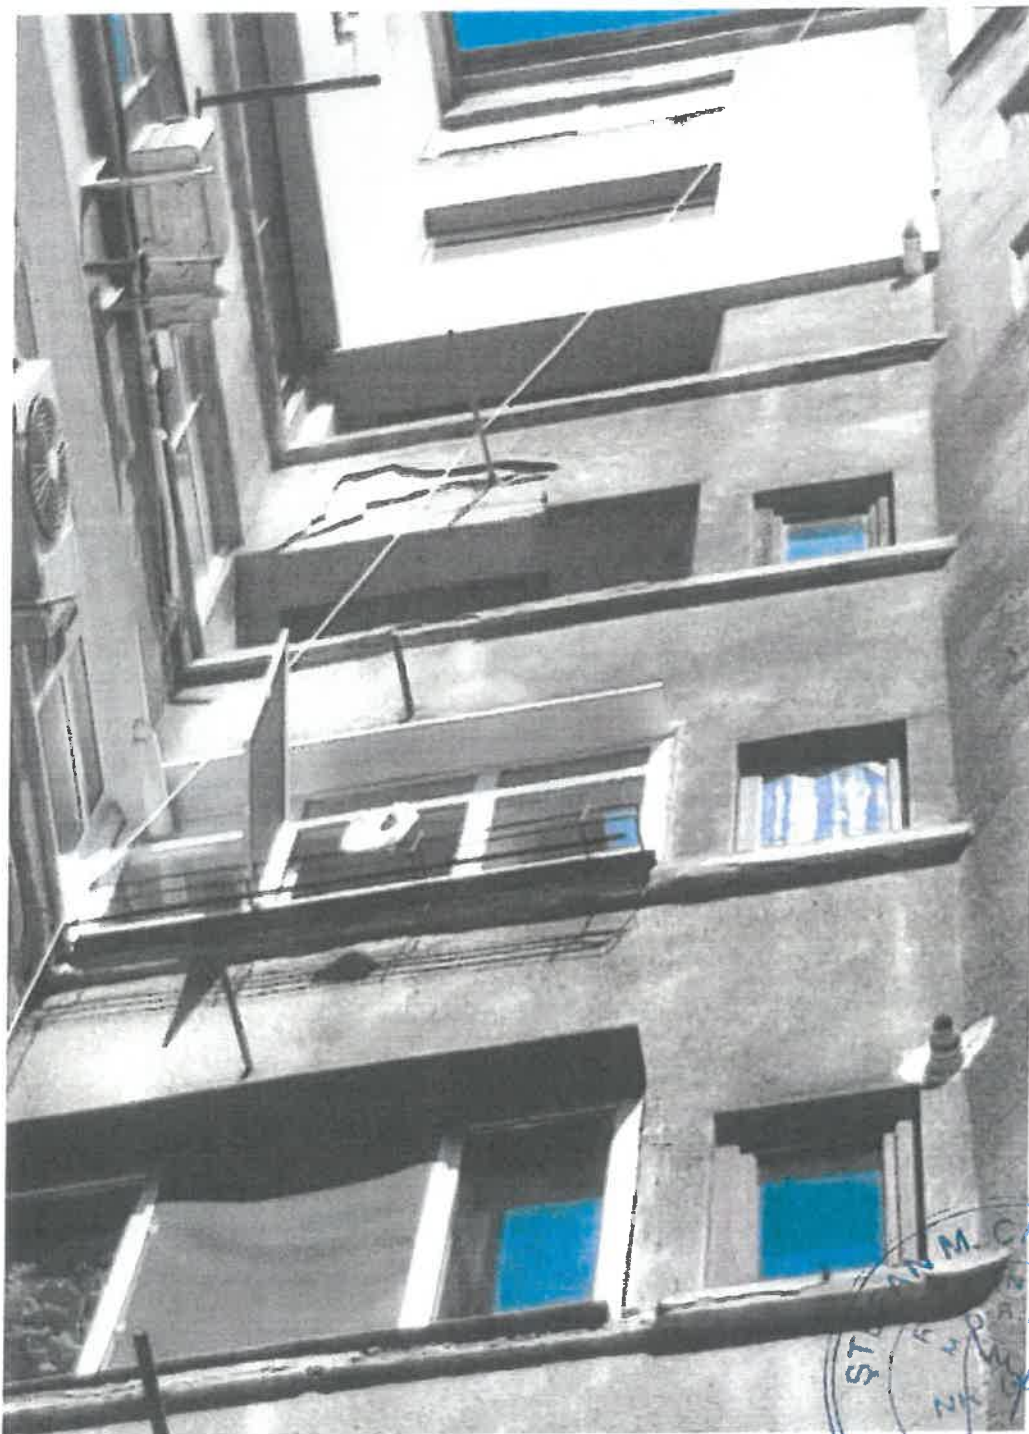
Degradări ale fațadei din curtea interioară

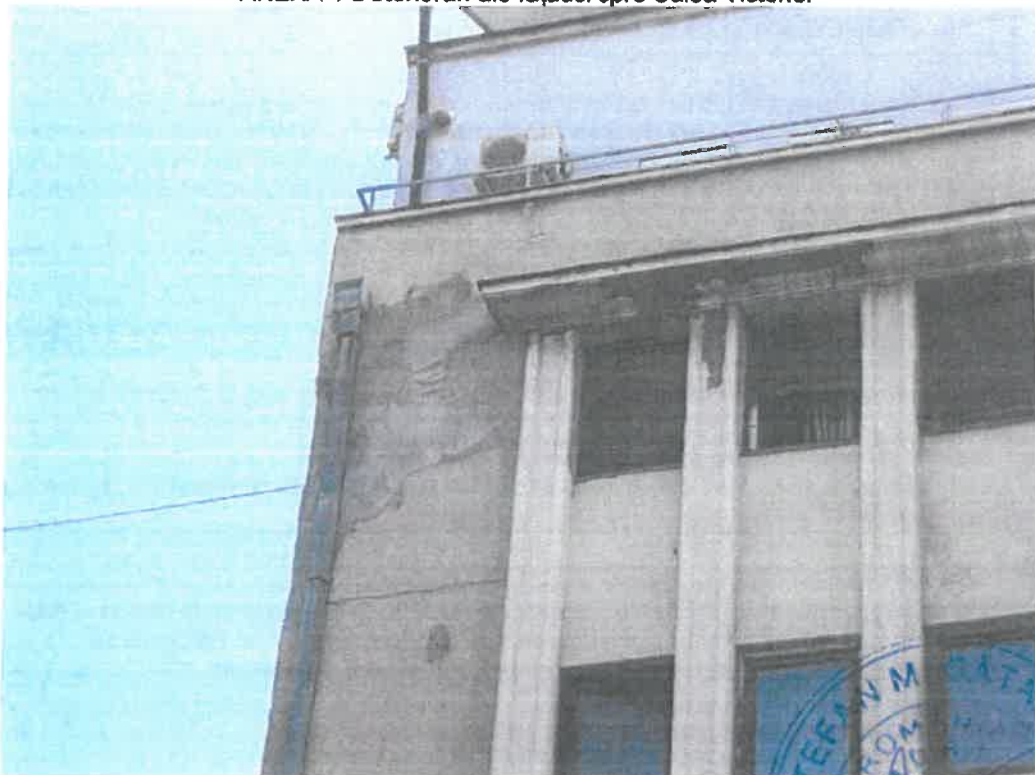
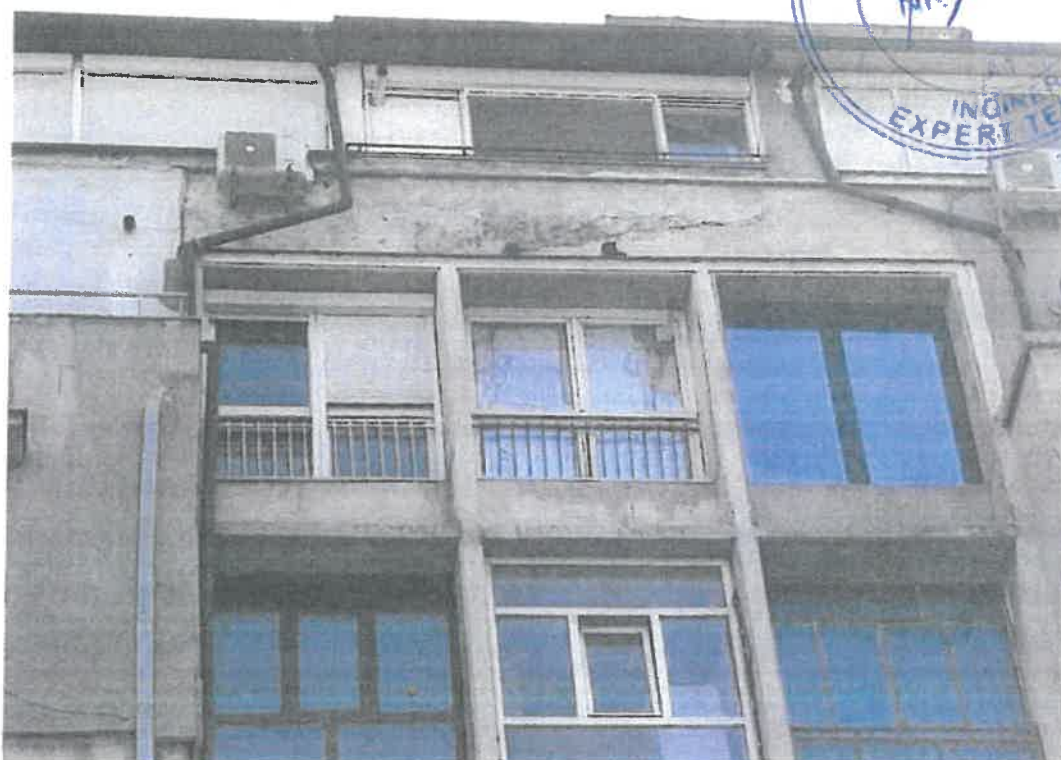
ANEXA 1 Deteriorări ale fațadei spre Calea Victoriei

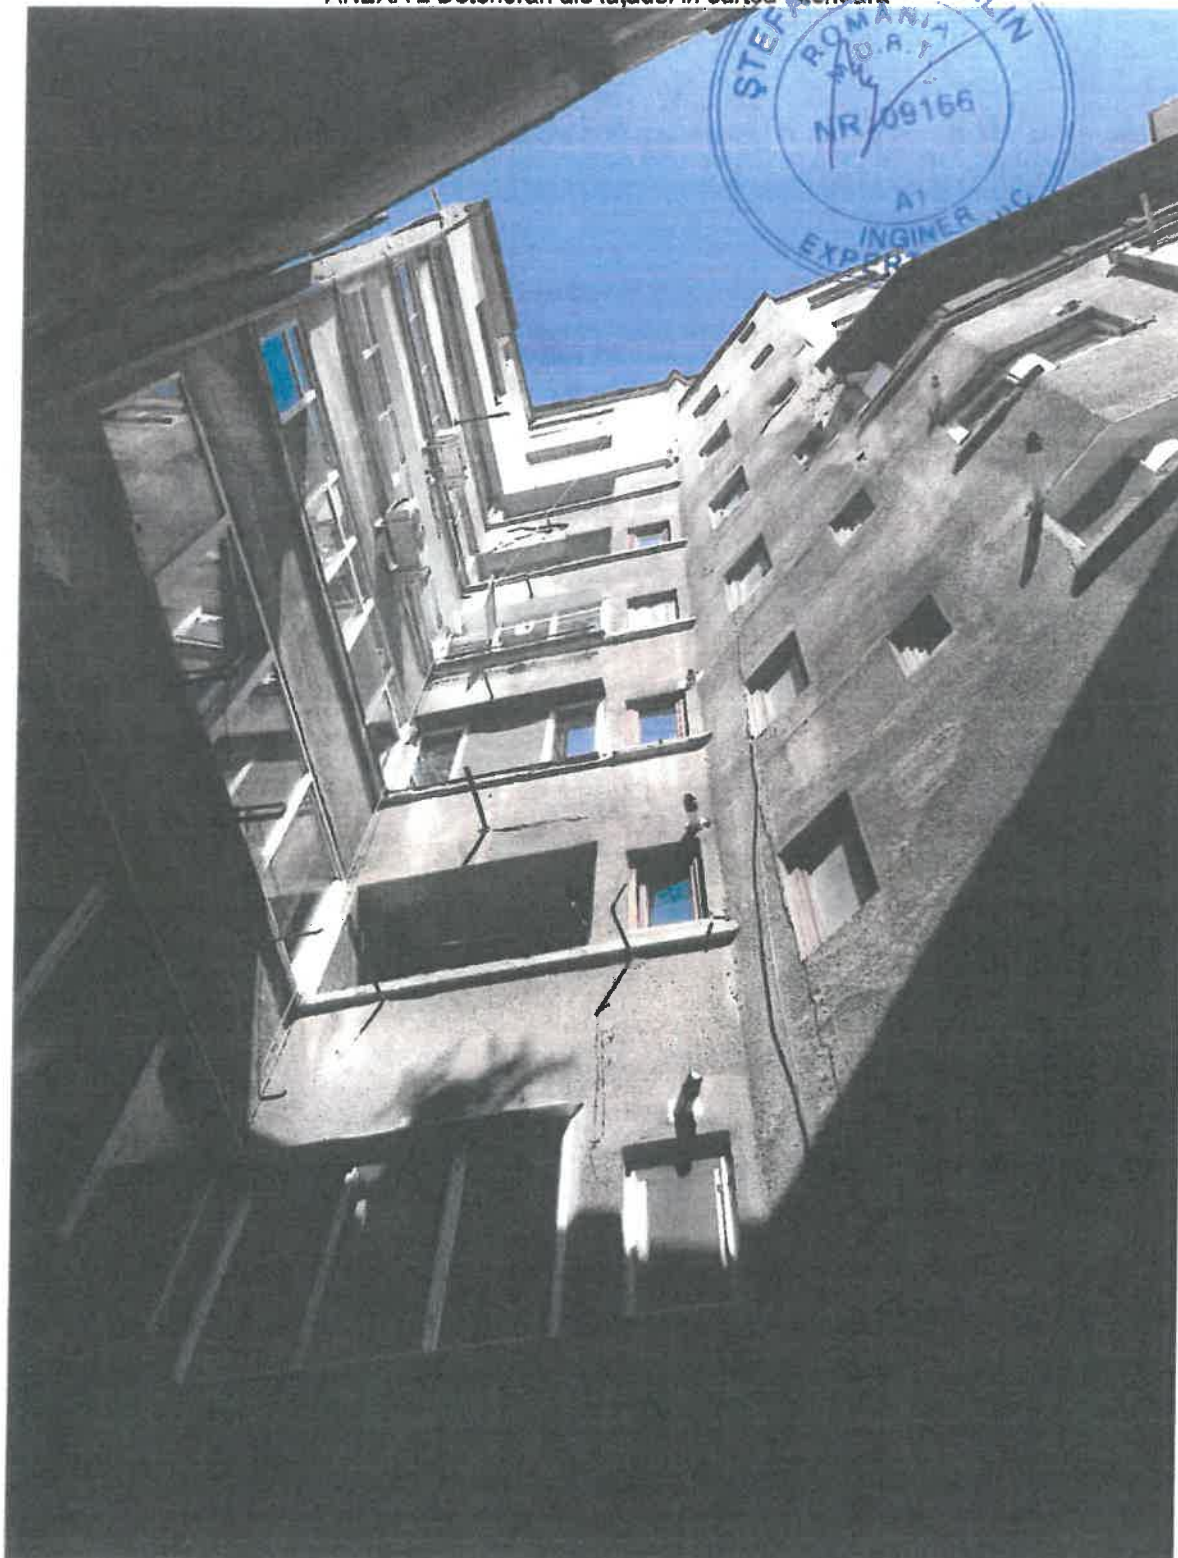
ANEXA 2 Deteriorări ale fațadei în curtea interioară
