HOTĂRÂRE

privind abrogarea Hotărârii Consiliului General al Municipiului București nr. 287/30.05.2019

RAPORT DE SPECIALITATE

Memoriu tehnic

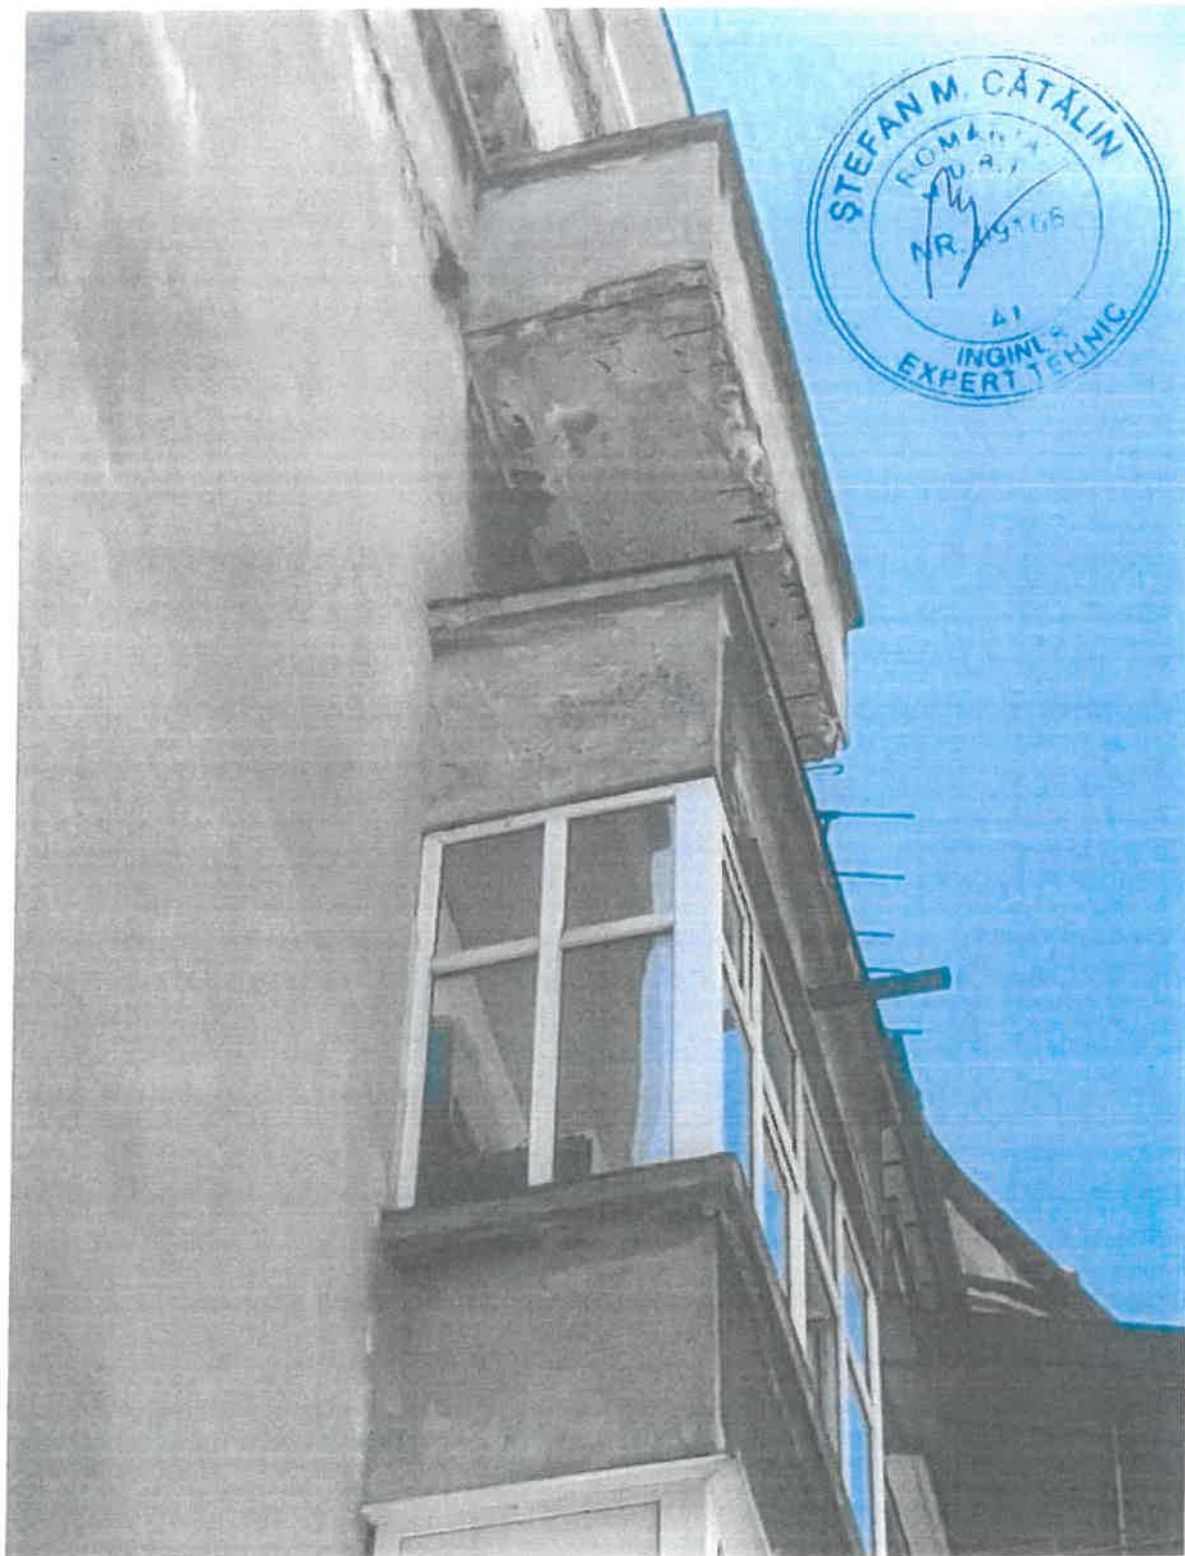
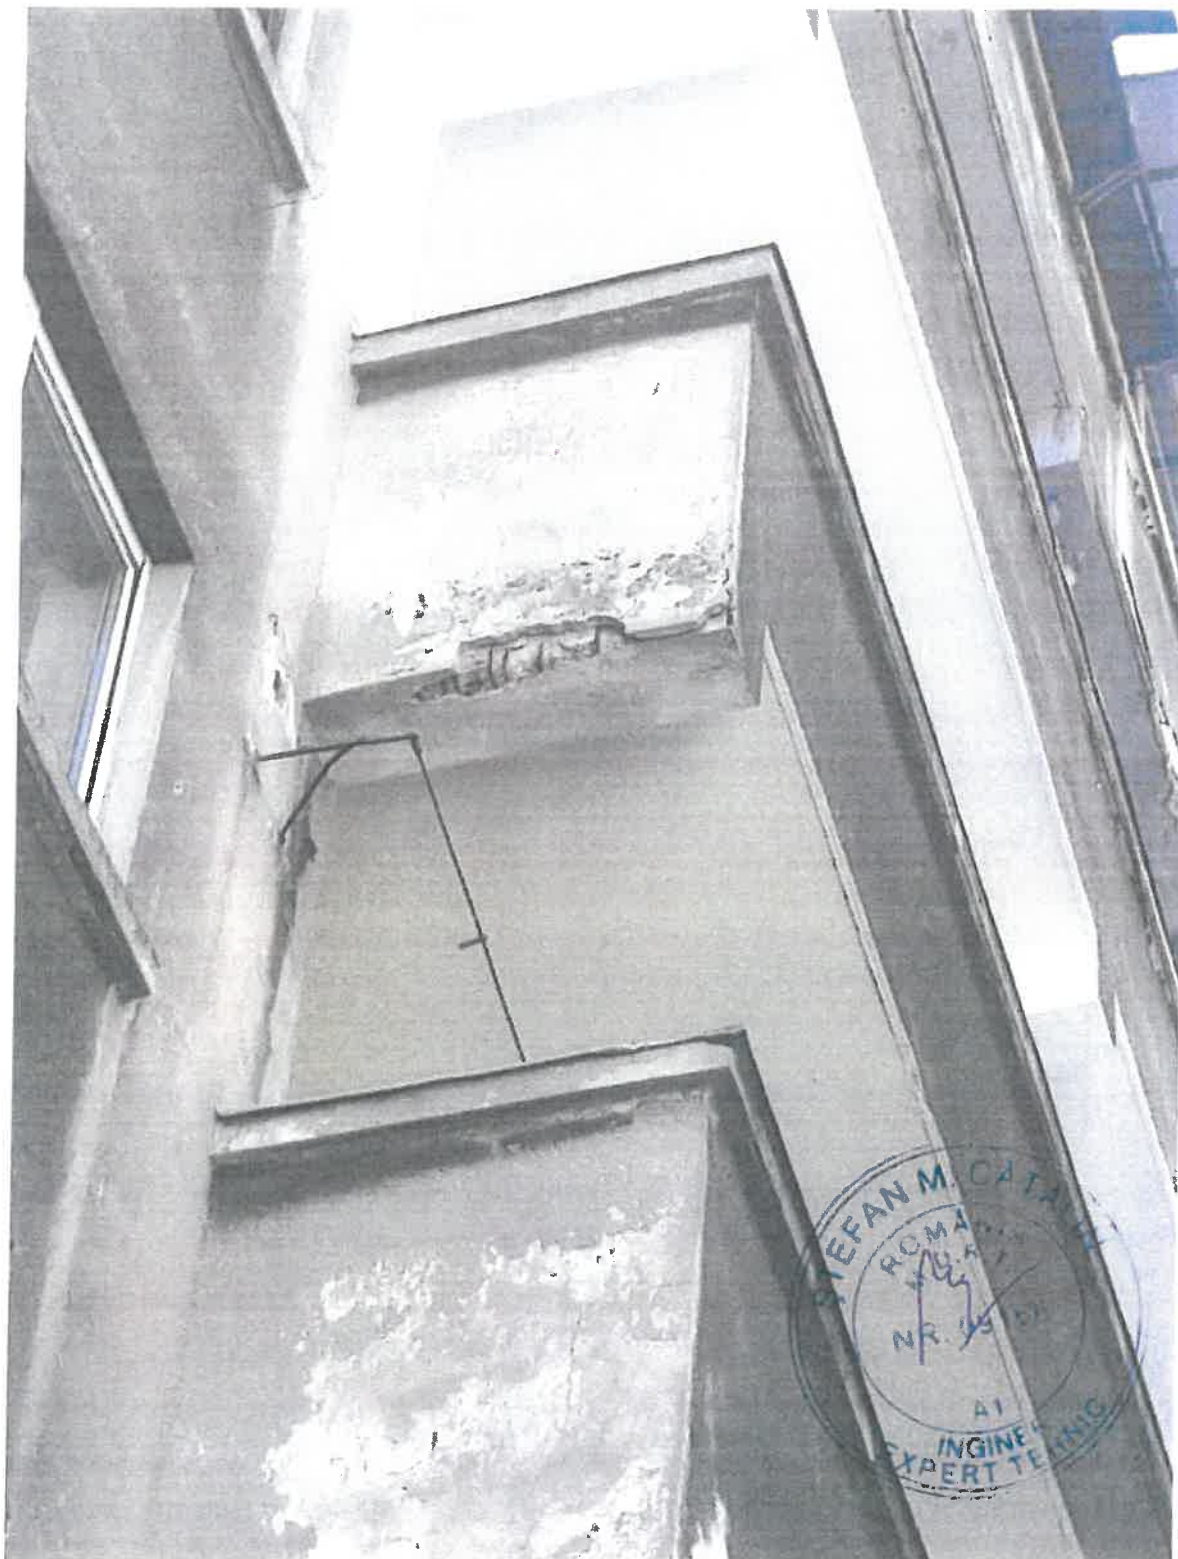
ANEXA 3 Armătura balcoanelor expusă și ruginită

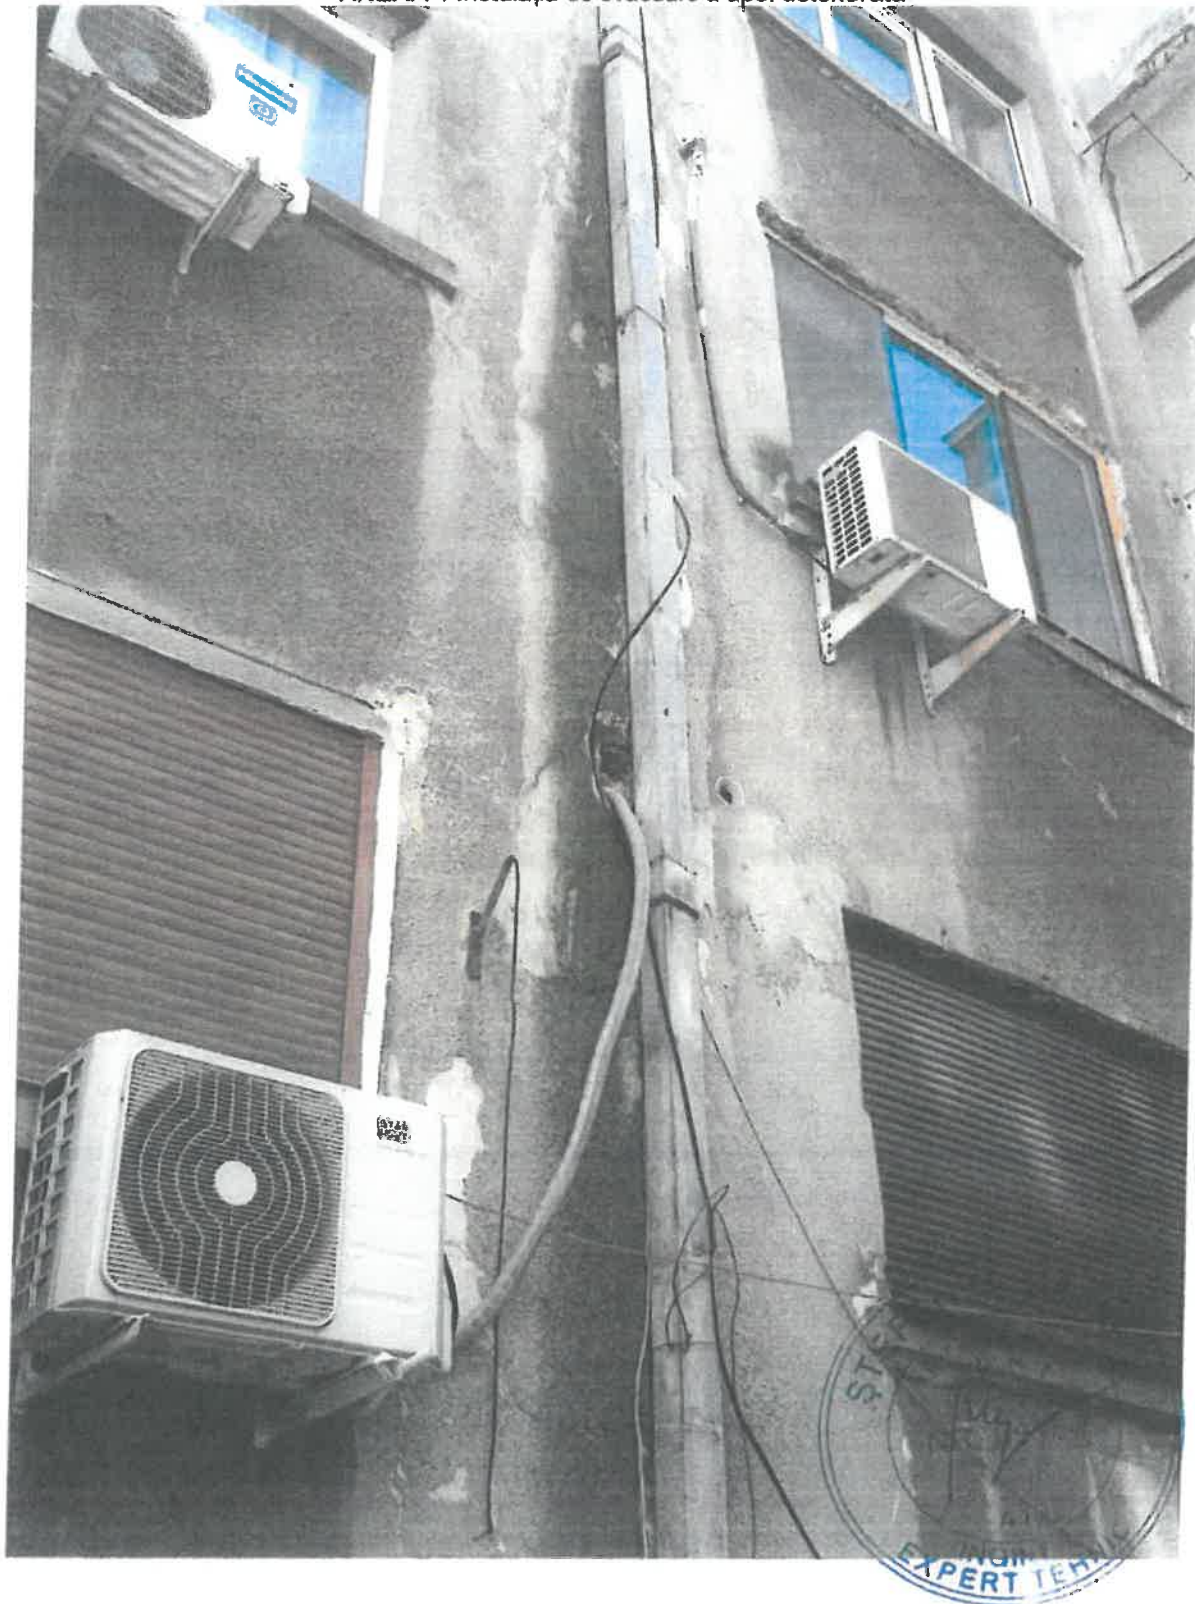
ANEXA 4 Instalația de evacuare a apei deteriorată
