privind abrogarea Hotărârii Consiliului General al Municipiului București nr. 202/23.04.2019

**Bld. Lascar Catargiu, Nr. 16, Sect. 1, București**

Nota tehnica de constatare pentru lucrari de interventie in vederea reabilitarii structural-arhitecturale a imobilului

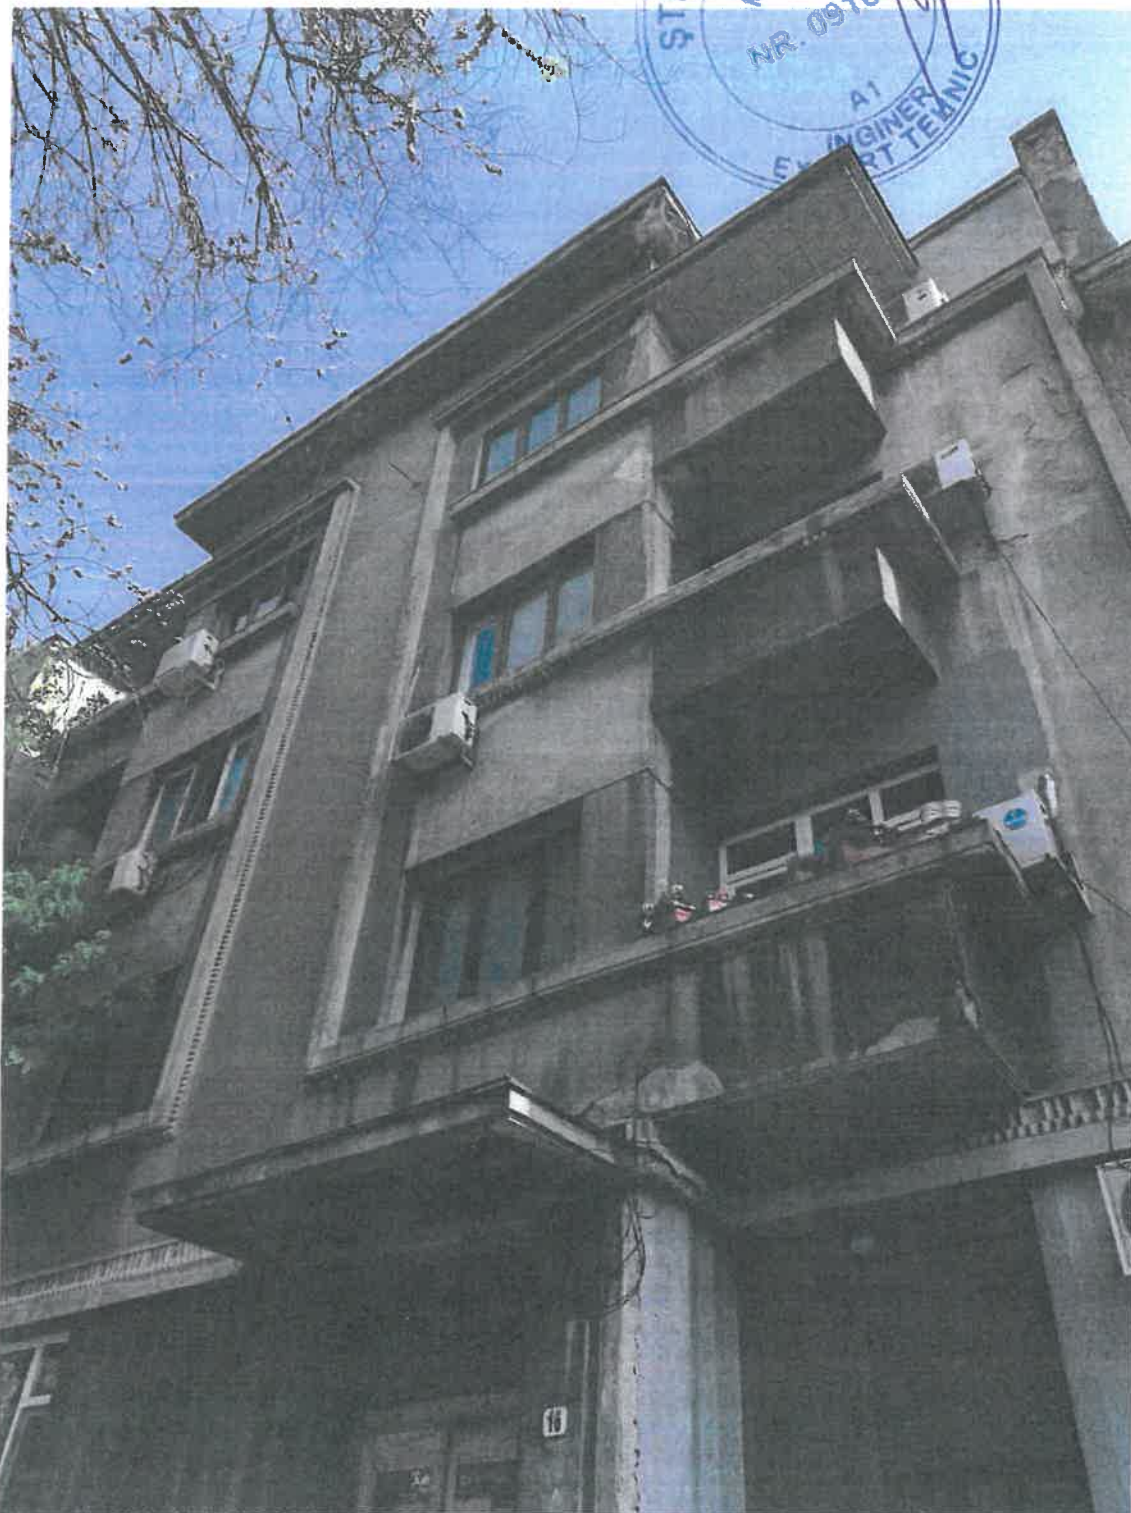
-degradari ale tencuiei fatadei si infiltratii ale apei in fatada la nivelul acoperisului;

- desfacerea in totalitate a tencuielilor care prezinta exfolieri si pericol de desprindere;
- repararea corniselor, invelitorii si /sau a straturilor teraselor dupa caz pentru a evita infiltratiile;
- refacerea scurgerilor de pe acoperis la fatada principala (jgheaburi si burlane), completarea / refacerea instalatiei de evacuare a apelor;
- plasa de protectie dispusa pe un esafodaj din lemn pentru sustinere balcoane si fatada / protejare trecatori daca este cazul;

Datorita pericolului public prezentat de degradarile fatadei, punerea acesteia in siguranta este prioritara, repararea acesteia trebuind realizata in regim de urgenta. Se recomanda ca lucrarile sa se limiteze la punerea in siguranta, umand ca dupa realizarea unui proiect tehnic de specialitate sa se stabileasca si modalitatea de refacere a finisajelor intiale, pentru a fi integrate in totalitate conceptului final de restaurare, consolidare.

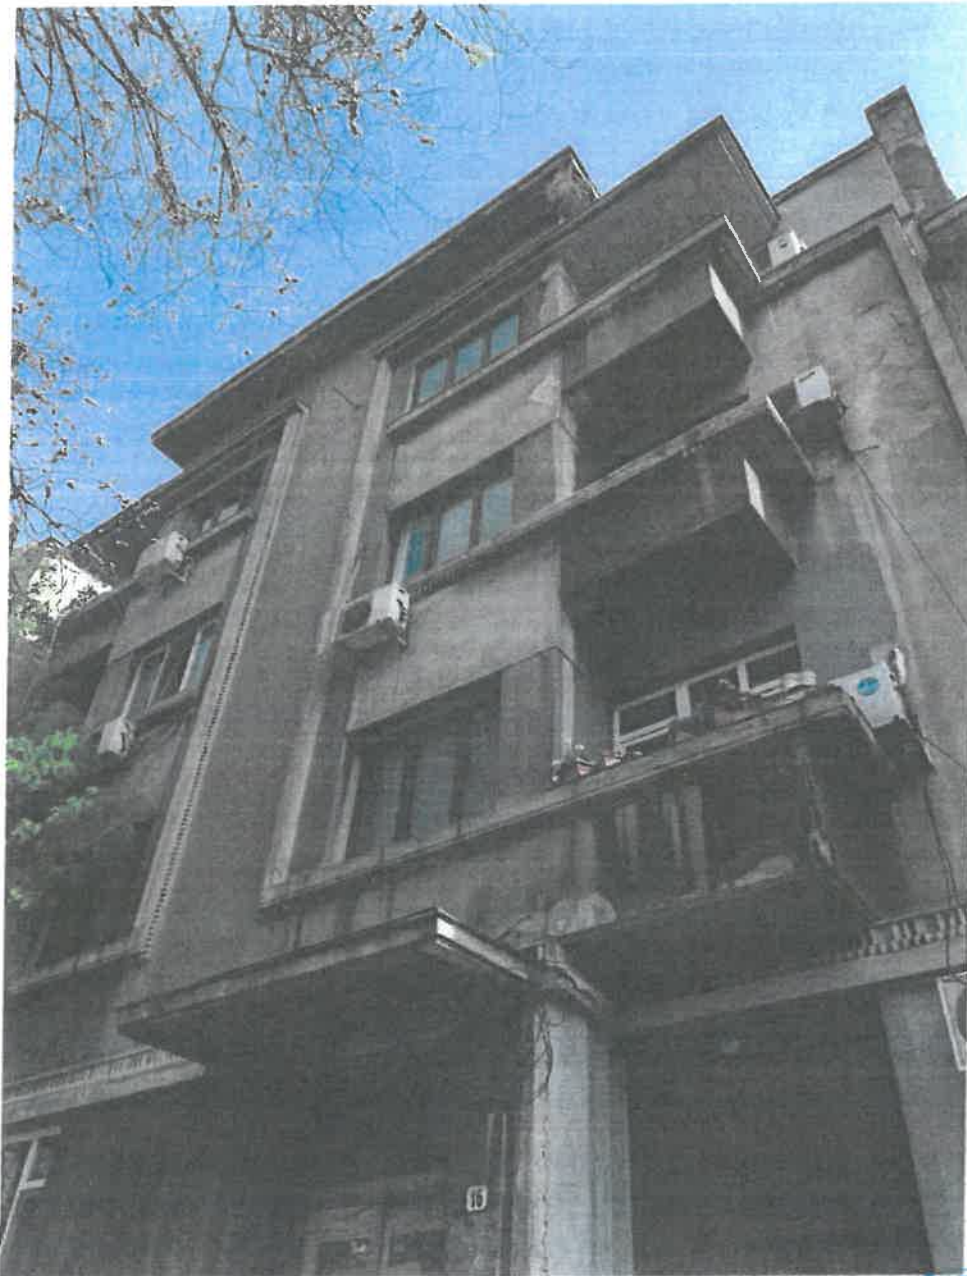
- Sunt prezente zone in care tencuiala de la fatada este desprinsa si/sau a cazut.

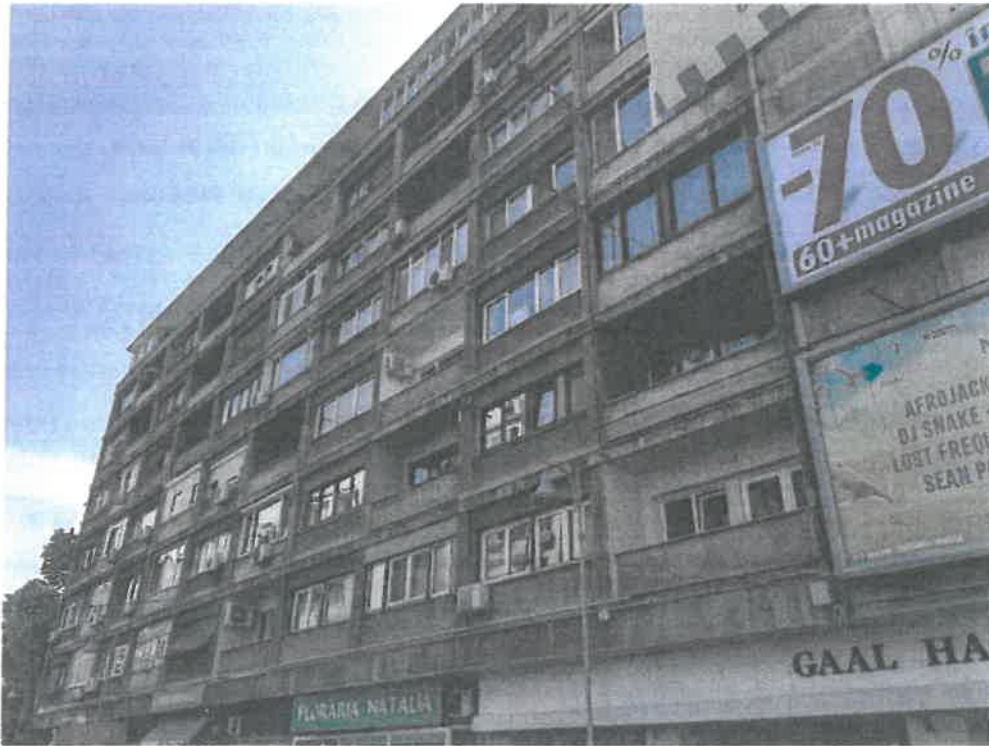
-sunt prezente zone in care tencuiala este desprinsa, si/sau a cazut.

- desfacerea in totalitate a tencuielilor care prezinta exfolieri si pericol de desprindere;
- repararea corniselor, invelitorii si /sau a straturilor teraselor dupa caz pentru a evita infiltratiile;
- refacerea scurgerilor de pe acoperis la fatada principala (jgheaburi si burlane), completarea / refacerea instalatiei de evacuare a apelor;
- plasa de protectie dispusa pe un esafodaj din lemn pentru sustinere balcoane si fatada / protejare trecatori daca este cazul;

Datorita pericolului public prezentat de degradarile fatadelor spre strada, punerea acestora in siguranta este prioritara, repararea acestora trebuind realizata in regim de urgenta. Se recomanda ca lucrarile sa se limiteze la punerea in siguranta si reparatii, urmand ca dupa realizarea unui proiect tehnic de specialitate sa se stabileasca si modalitatea de refacere a finisajelor intiale, pentru a fi integrate in totalitate conceptului final de restaurare, consolidare.

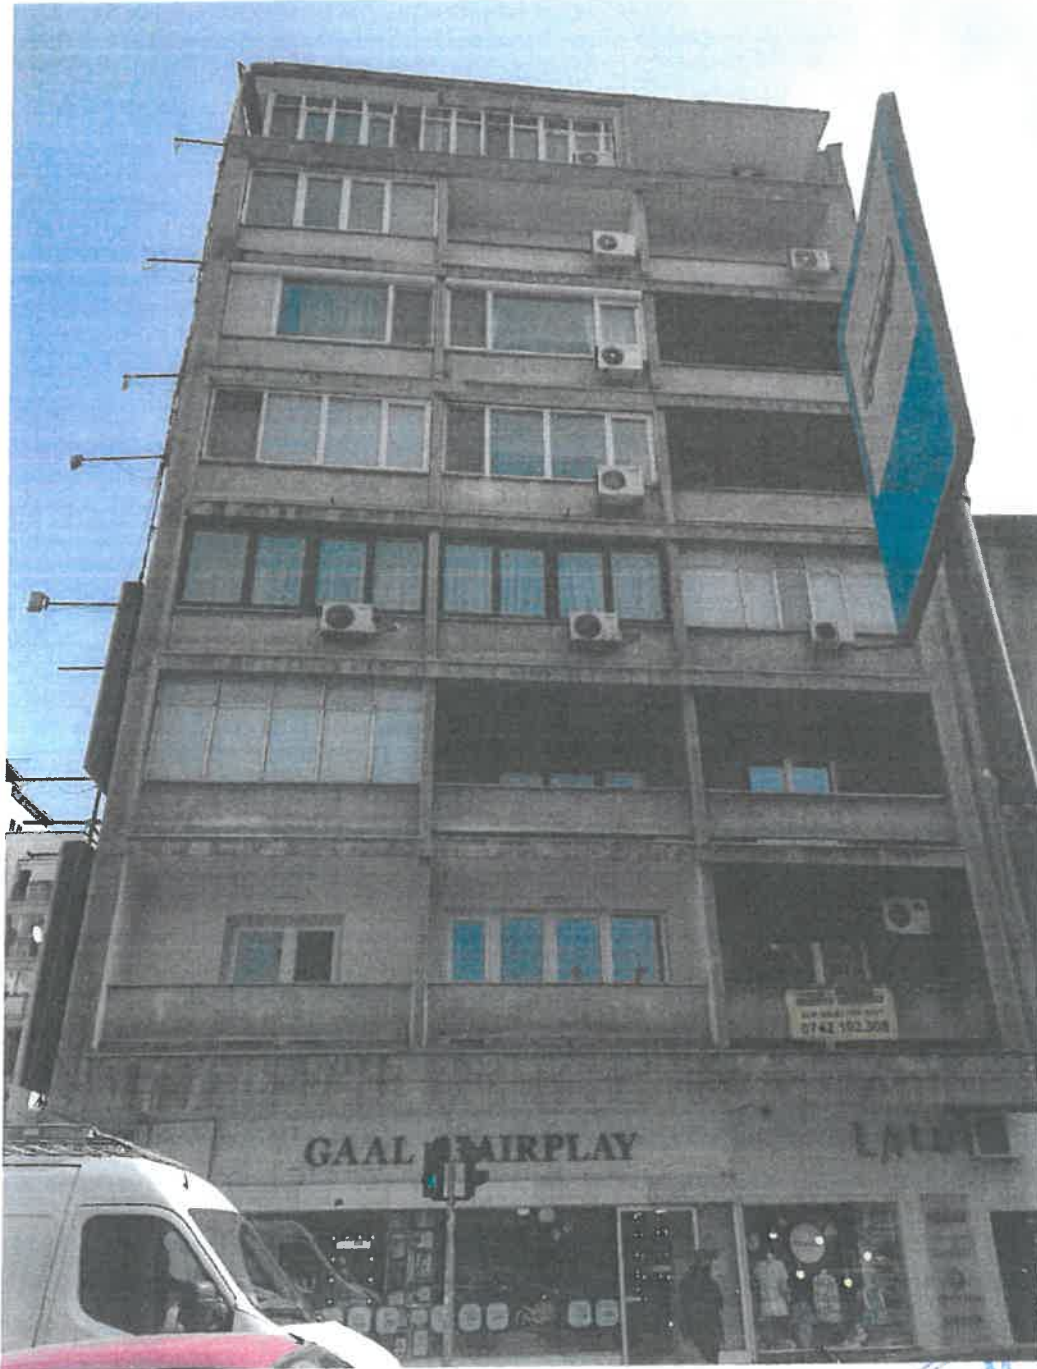
-sunt prezente si zone in care s-a infiltrat apa in tencuiala fatadei;

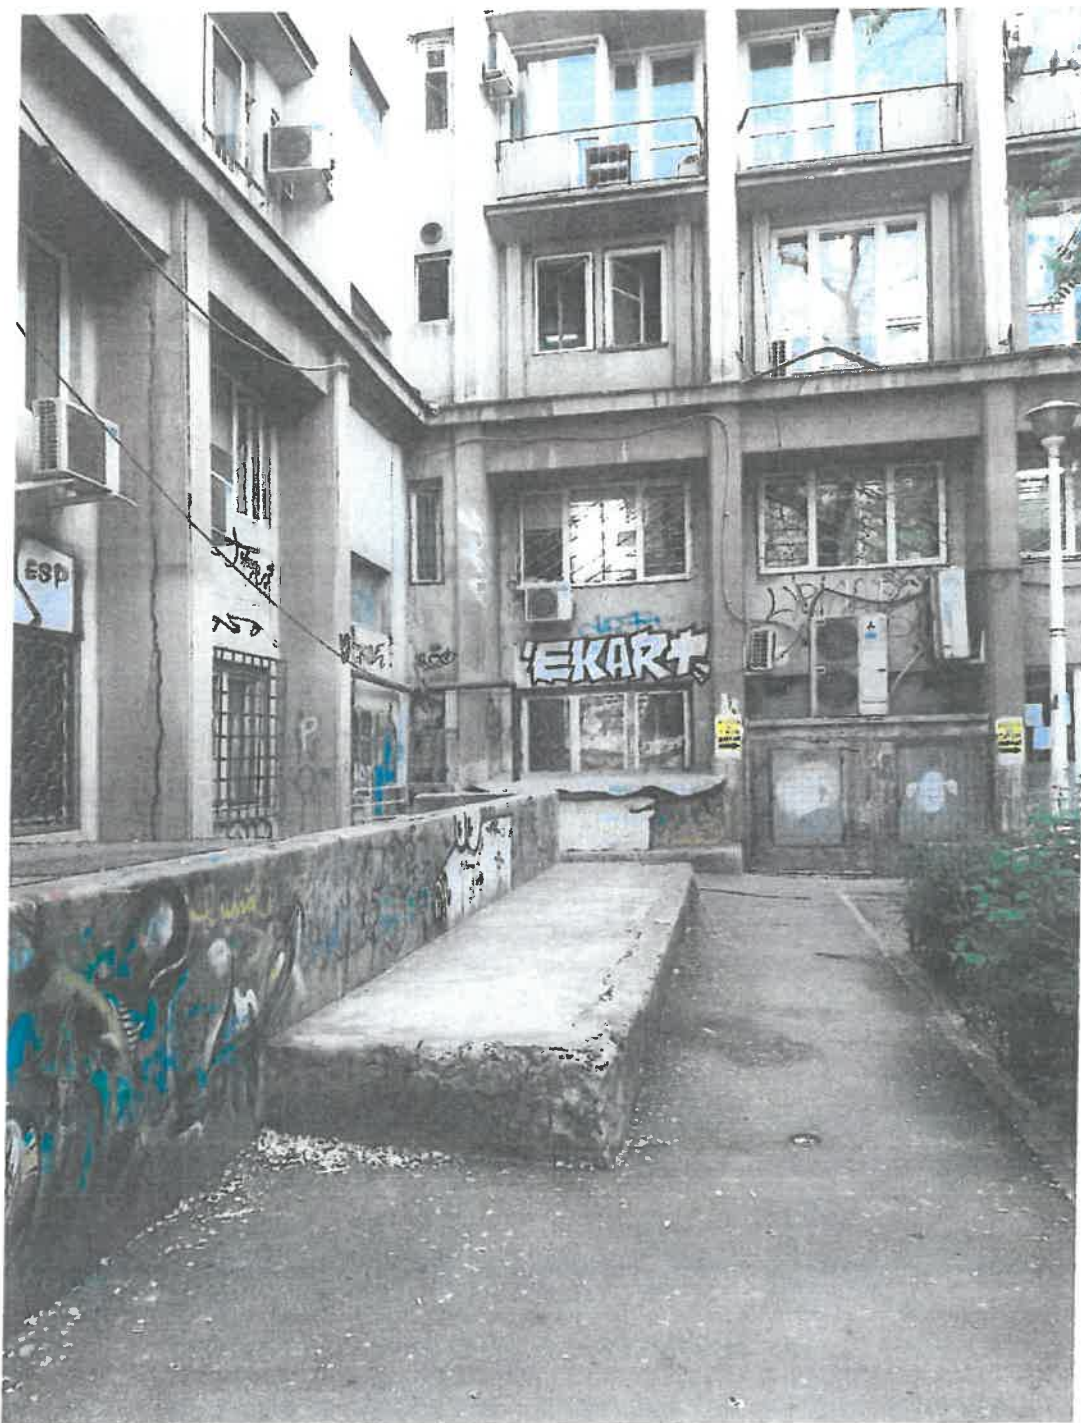
-degradari, desprinderi ale betonului aparent/finisaj de la stalpii parterului;

- desfacerea in totalitate a tencuielilor care prezinta exfolieri si pericol de desprindere;
- repararea corniselor, invelitorii si /sau a straturilor teraselor dupa caz pentru a evita infiltratiile;
- refacerea scurgerilor de pe acoperis la fatada principala (jgheaburi si burlane), completarea / refacerea instalatiei de evacuare a apelor;
- plasa de protectie dispusa pe un esafodaj din lemn pentru sustinere balcoane si fatada / protejare trecatori daca este cazul;

Datorita pericolului public prezentat de degradarile fatadei, **punerea acesteia in siguranta este prioritara, repararea acesteia trebuind realizata in regim de urgenta. Se recomanda ca lucrarile sa se limiteze la punerea in siguranta, urmand ca dupa realizarea unui proiect tehnic de specialitate sa se stabileasca si modalitatea de refacere a finisajelor intiale, pentru a fi integrate in totalitate conceptului final de restaurare, consolidare.**

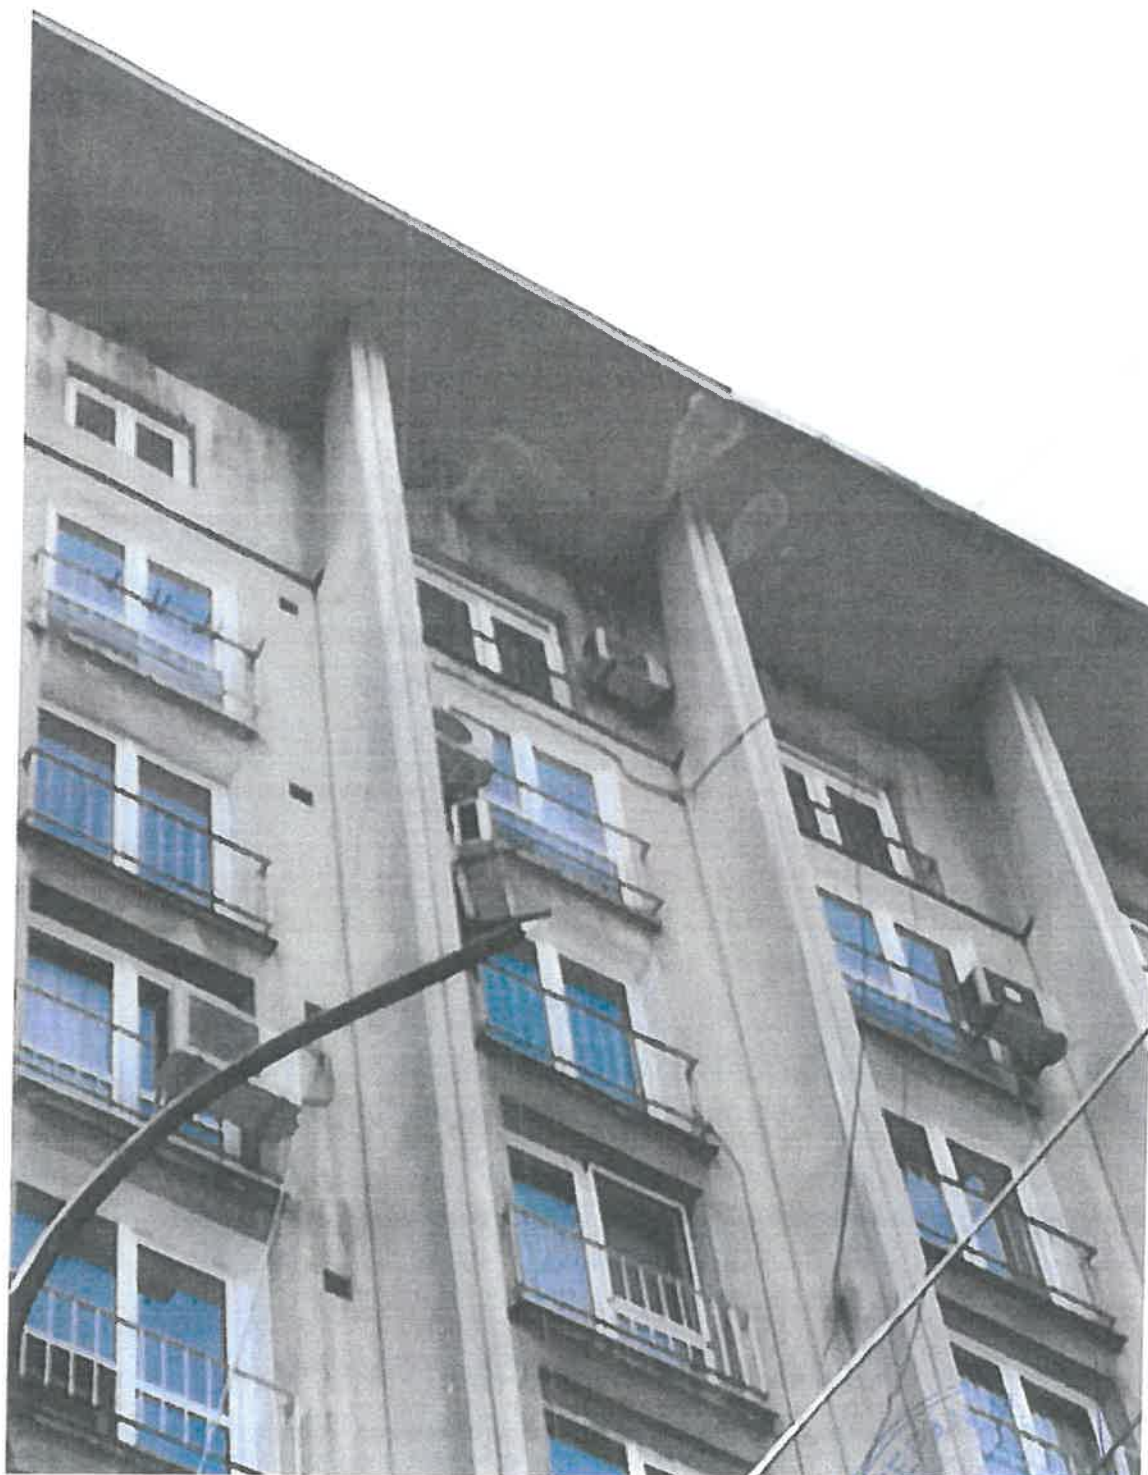
-infiltratii ale apei la nivelul acoperisului;

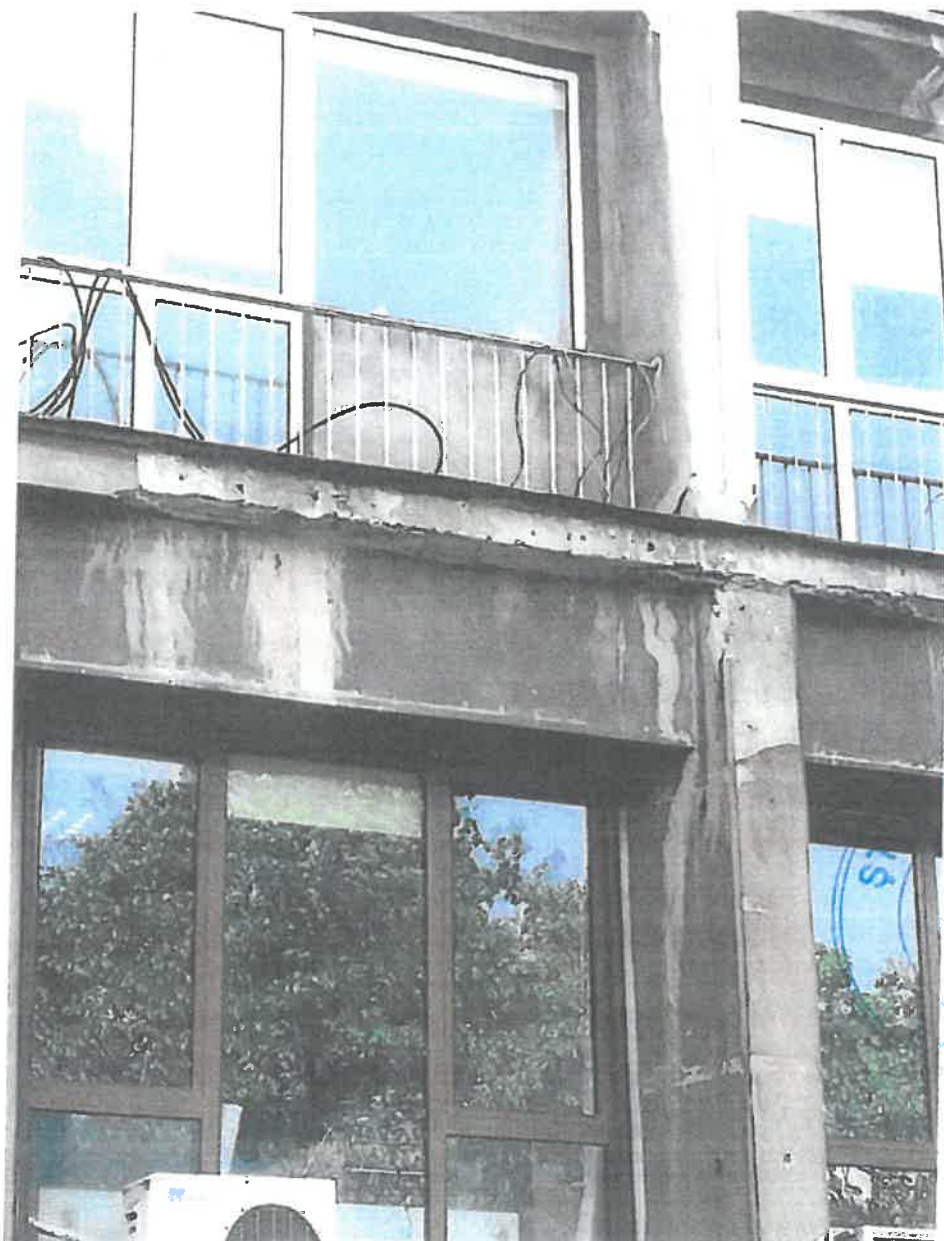
- Sunt prezente zone in care tencuiala de la fatada este desprinsa si/sau a cazut.
