### HOTĂRÂRE

privind trecerea din domeniul public al Municipiului București în domeniul privat al Municipiului București a imobilelor construcții "teren multisport, secțiune tronșon A corp C1 și tronșon B corp C1", din Sectorul 5, Șos Panduri, nr.42, înscris în CF cu nr.231030, în vederea casării, demolării și valorificării, în scopul realizării obiectivului de investiții "Consolidare, reabilitare, supraetajare parțială și extindere Școala Gimnazială I G Duca "

„EXPERTIZĂ TEHNICĂ ȘCOALA GIMNAZIALĂ I.G.DUCA, CORP C1 (TRONSON A ȘI TRONSON B)”

**DESFIINȚARE TEREN MULTISPORT ȘI DESFIINȚARE PARȚIALĂ  
CORP C1, TRONSON A PARȚIAL ȘI TRONSON B  
ȘCOALA GIMNAZIALĂ "I.G.DUCA"**

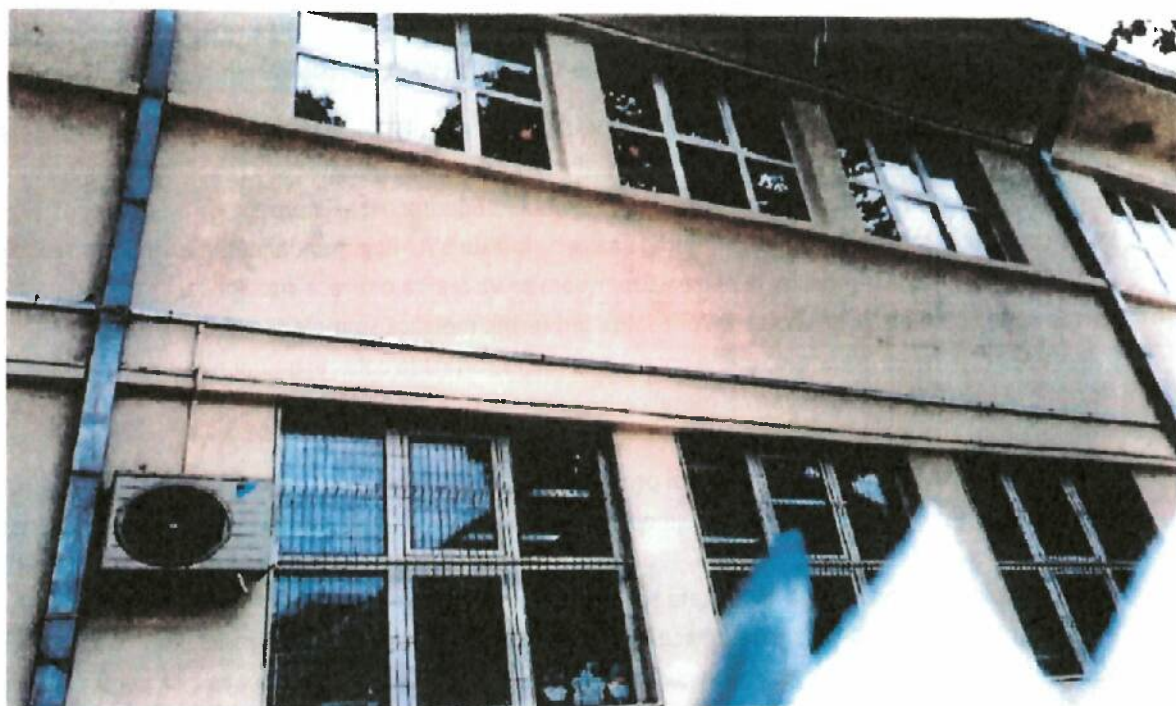
FOTO 1 - Situație existentă – fisura orizontală la nivelul planșeului peste parter la corp C1-tronson B

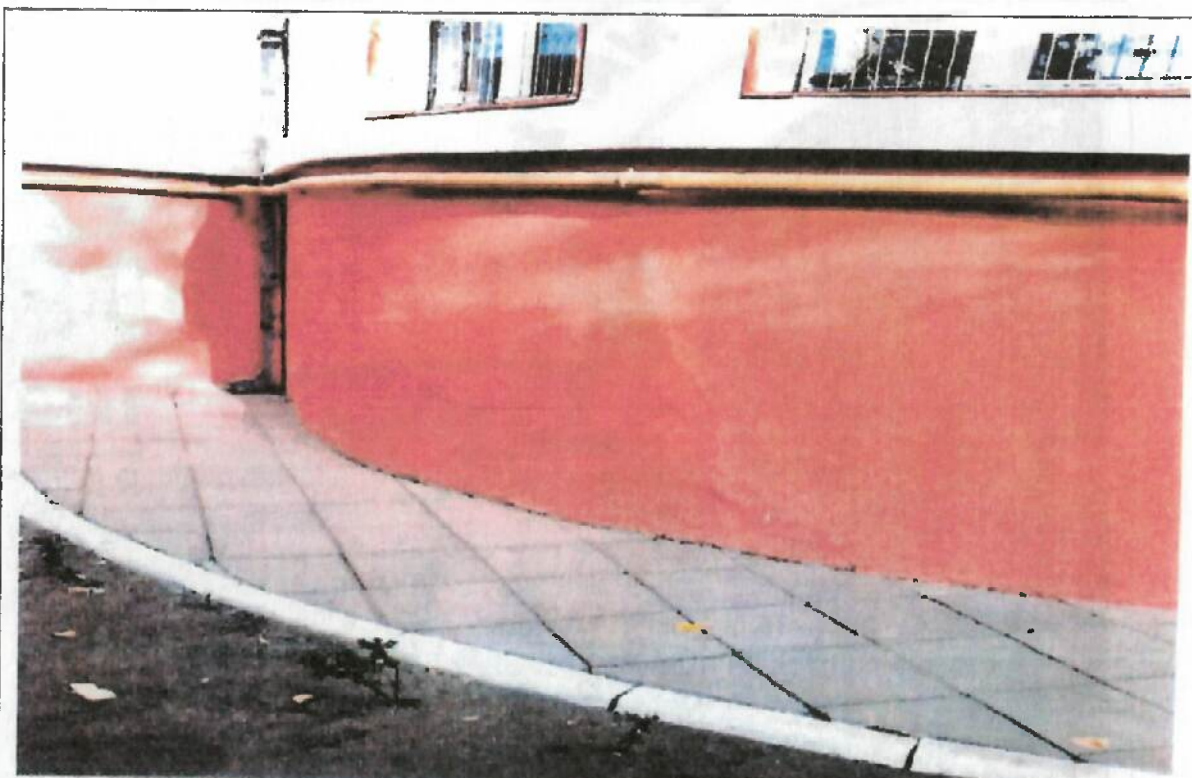
FOTO 3 - Situație existentă – Fisura verticală în parapet ax A, Corp C1 – Tronson A

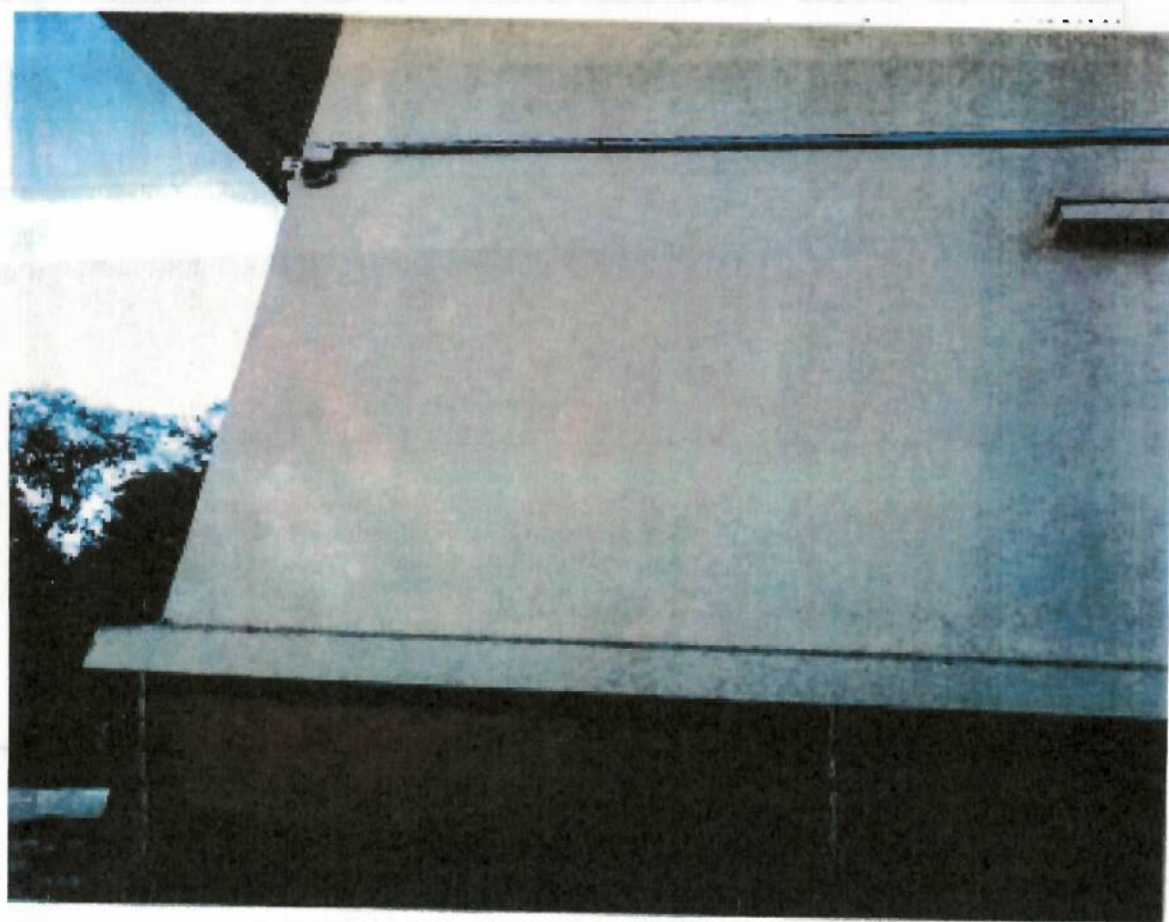
FOTO 4 - Situație existentă – Fisuri verticale și înclinată în parapet zona curba, parter, Corp C1-Tronson A

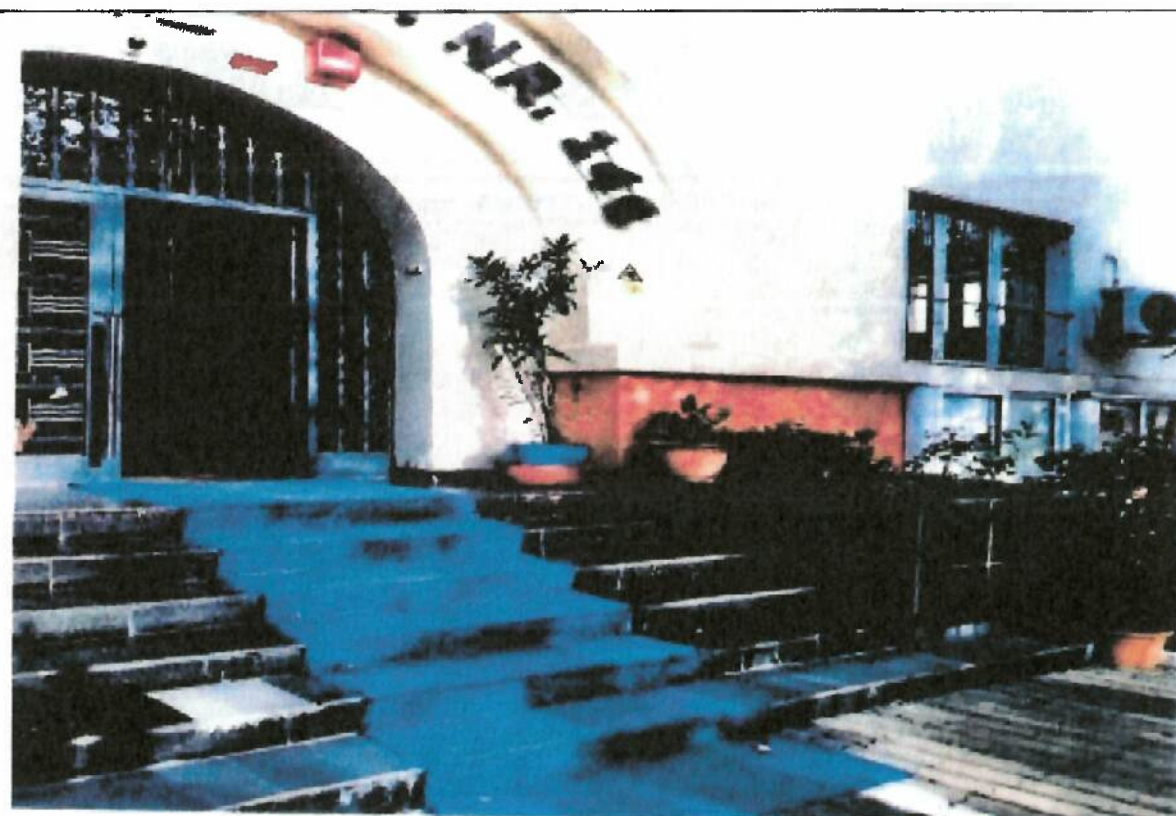
FOTO 5 - Situație existentă – Fisura înclinată, parter, axul G, corp C1-Tronson A

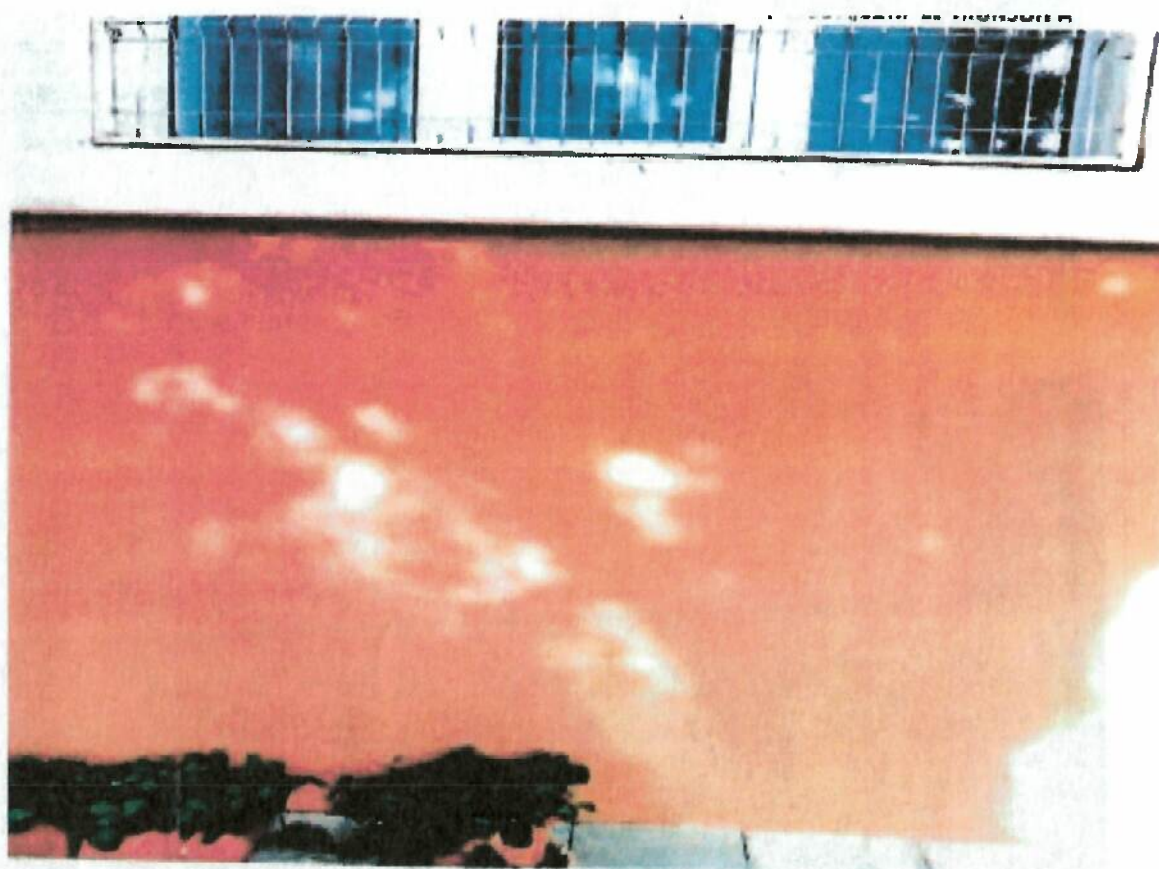
FOTO 6- Situație existentă – Fisura verticală, parter, axul B, corp C1-Tronson A

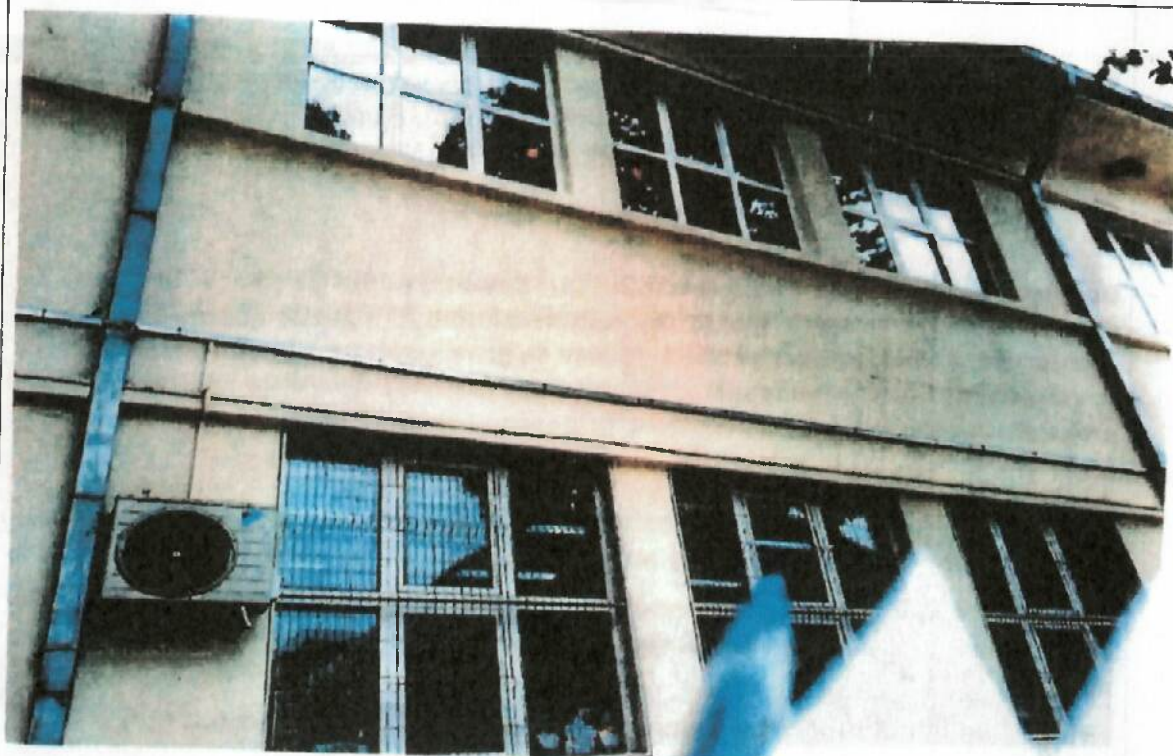
Foto 1 – Situație existentă – fisura orizontală la nivelul planșeului peste parter la corp C1-tronson B

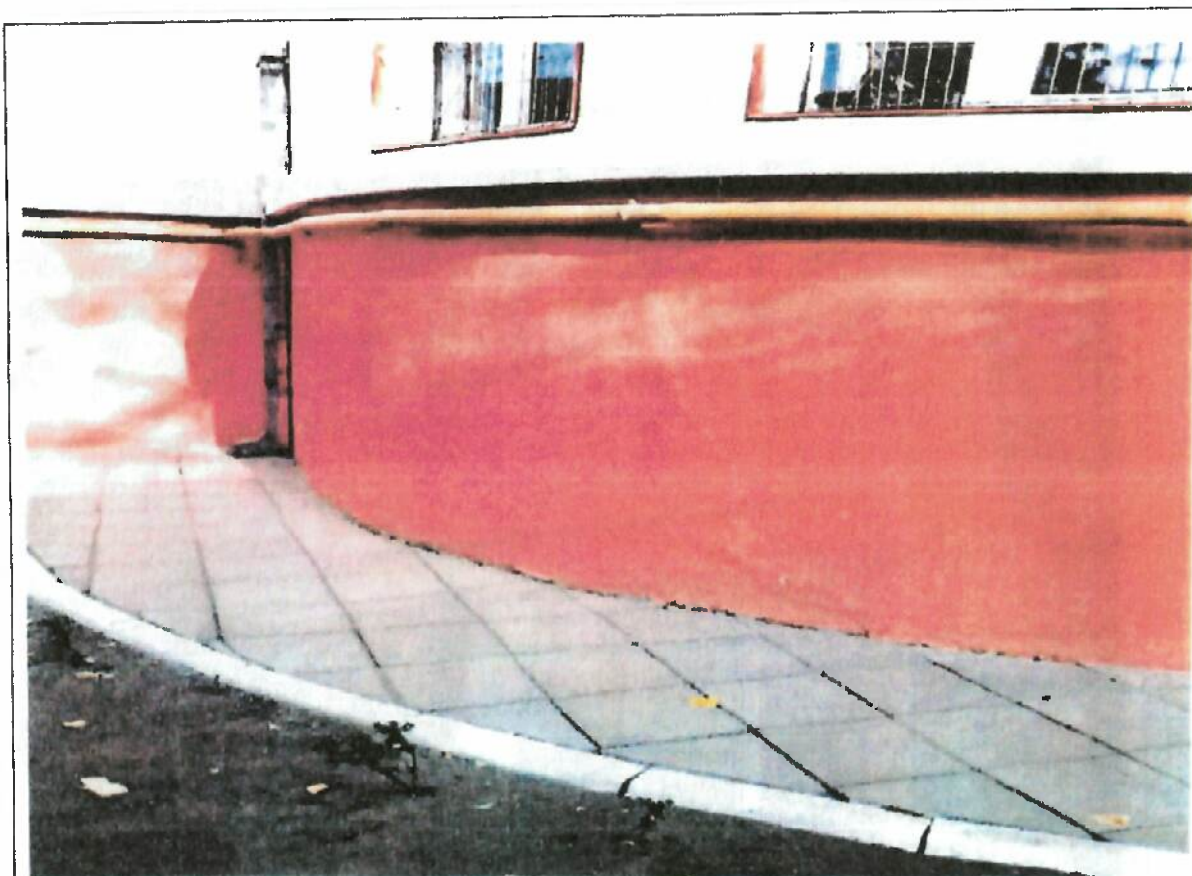
Foto 3 - Situație existentă – Fisura verticală în parapet ax A, Corp C1 – Tronson A

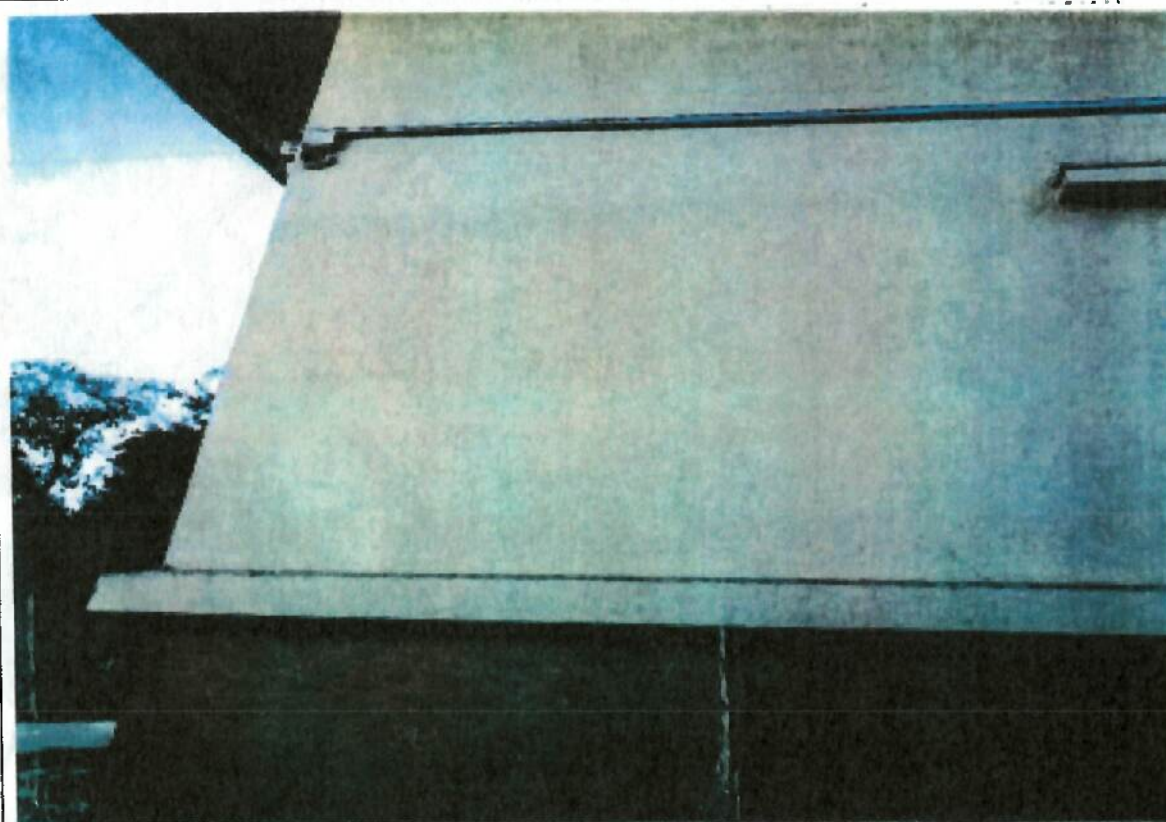
Foto 4 - Situație existentă – Fisuri verticale și înclinată în parapet zona curba, parter, Corp C1-Tronson A

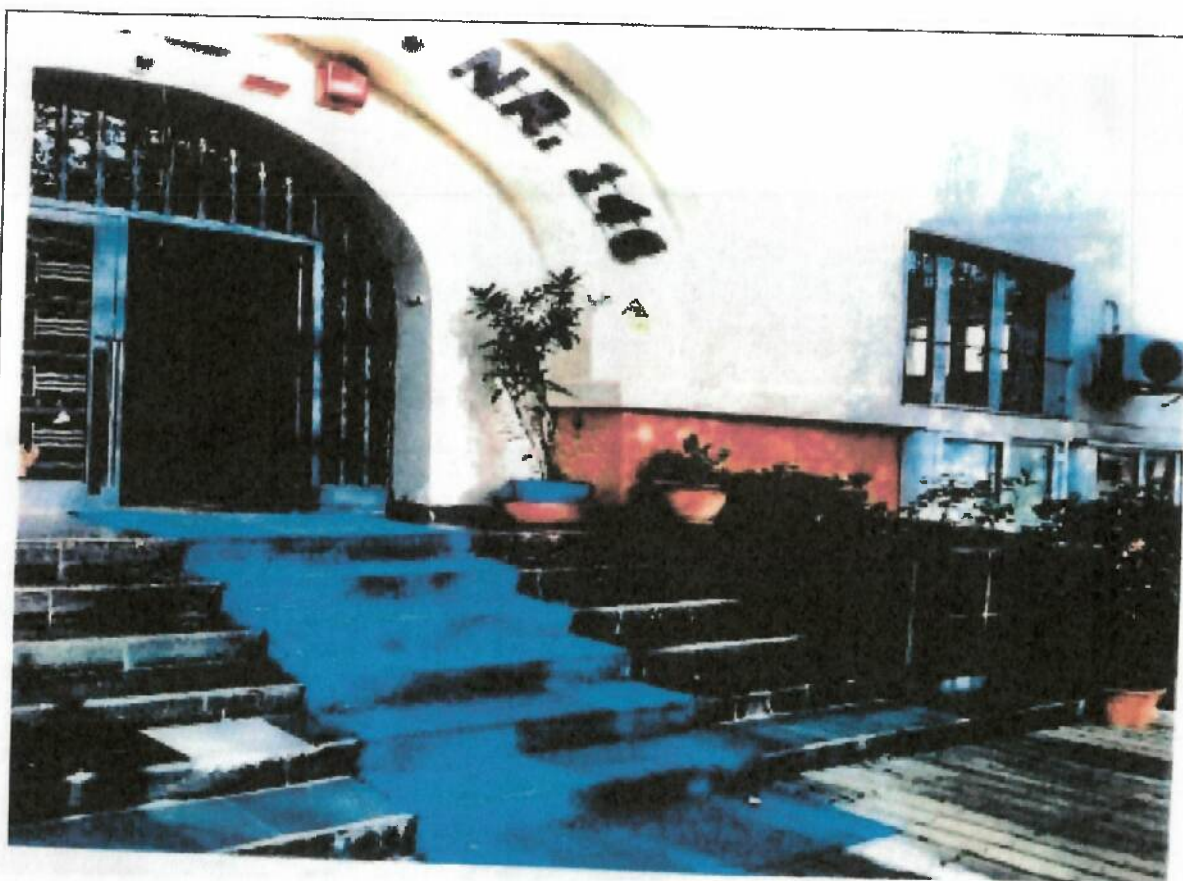
Foto 5- Situație existentă – Fisura inclinată, parter, axul G, corp C1-Tronson A

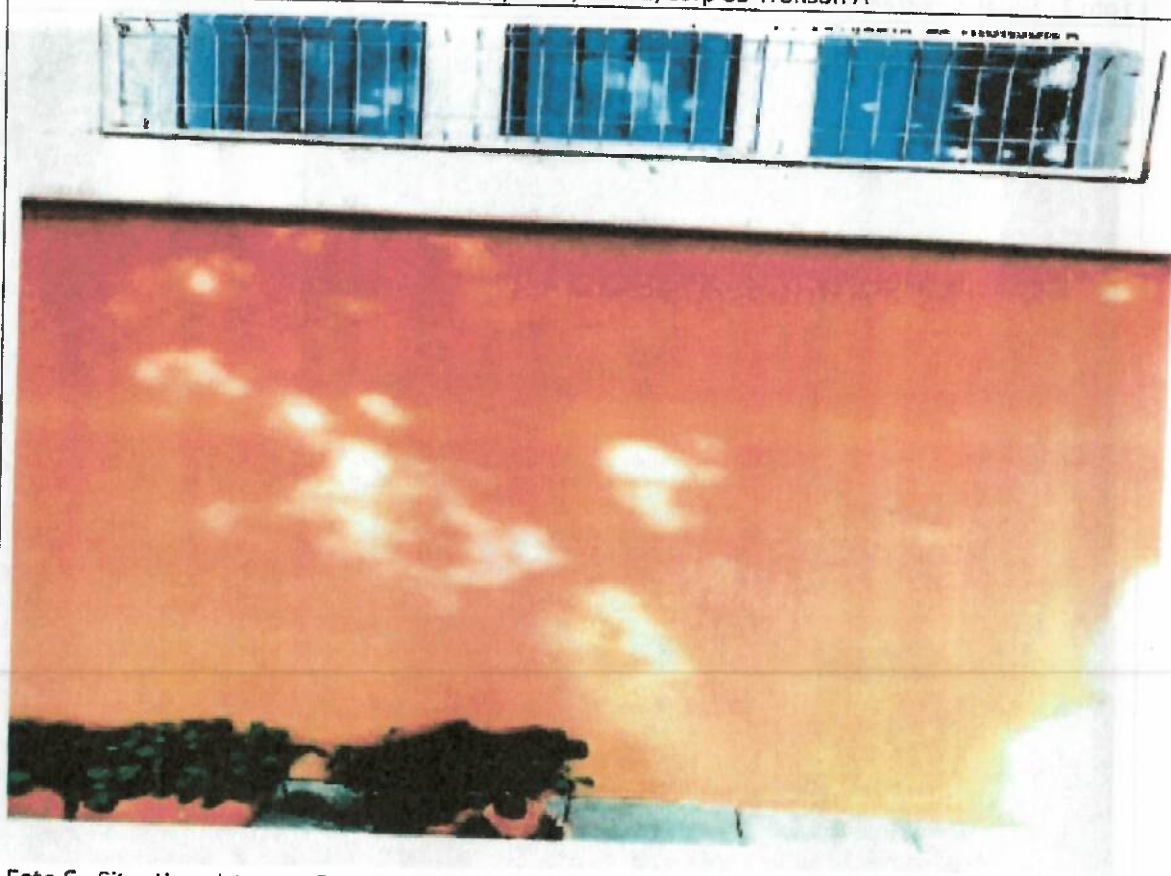
Foto 6 - Situație existentă – Fisura verticală, parter, axul B, corp C1-Tronson A

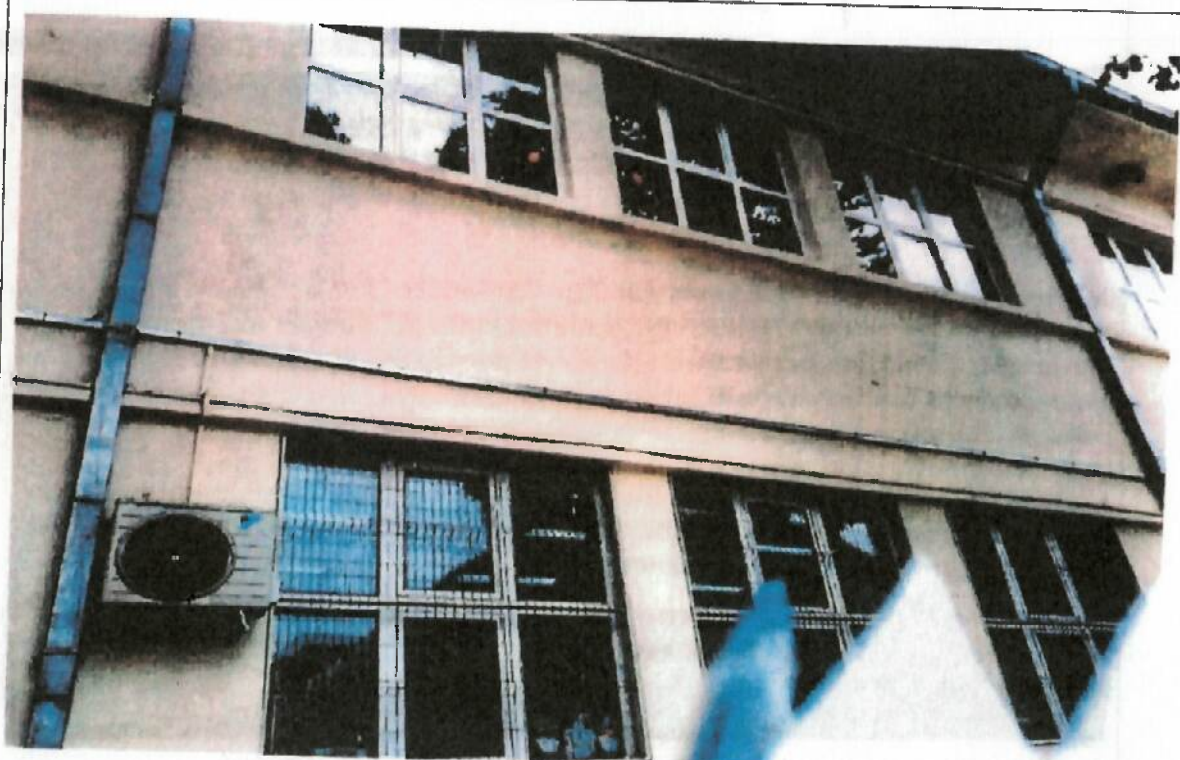
Foto 1 – Situație existentă – fisura orizontală la nivelul planșeului peste parter la corp C1-tronson B

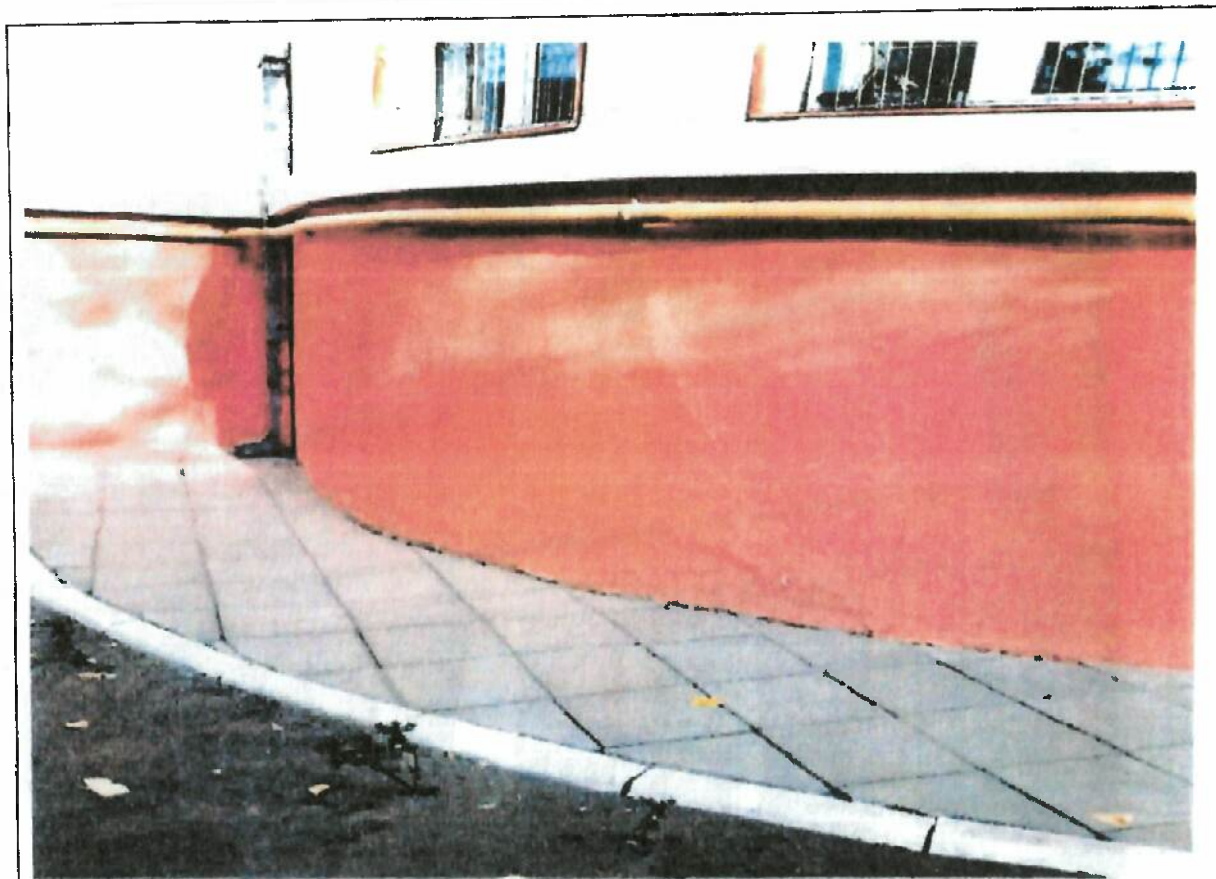
Foto 3 - Situație existentă – Fisura verticală în parapet ax A, Corp C1 – Tronson A

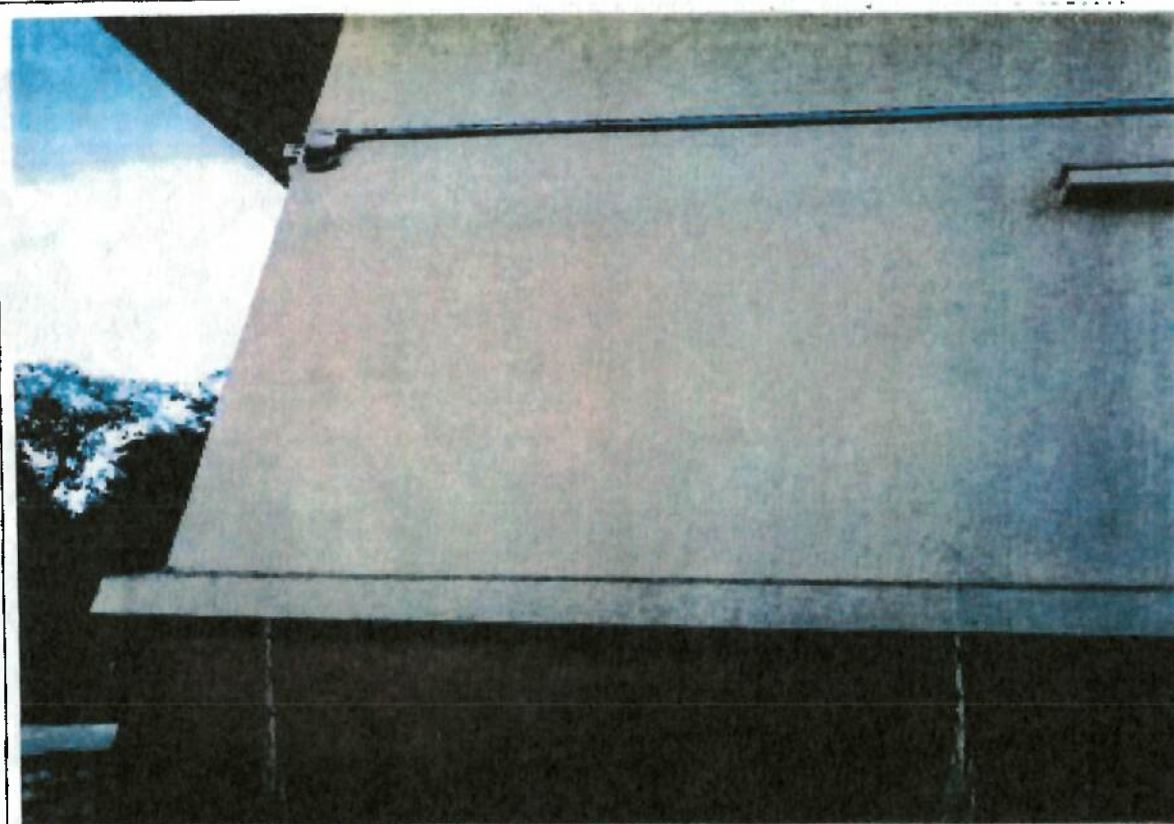
Foto 4 - Situație existentă – Fisuri verticale și înclinată în parapet zona curba, parter, Corp C1-Tronson A

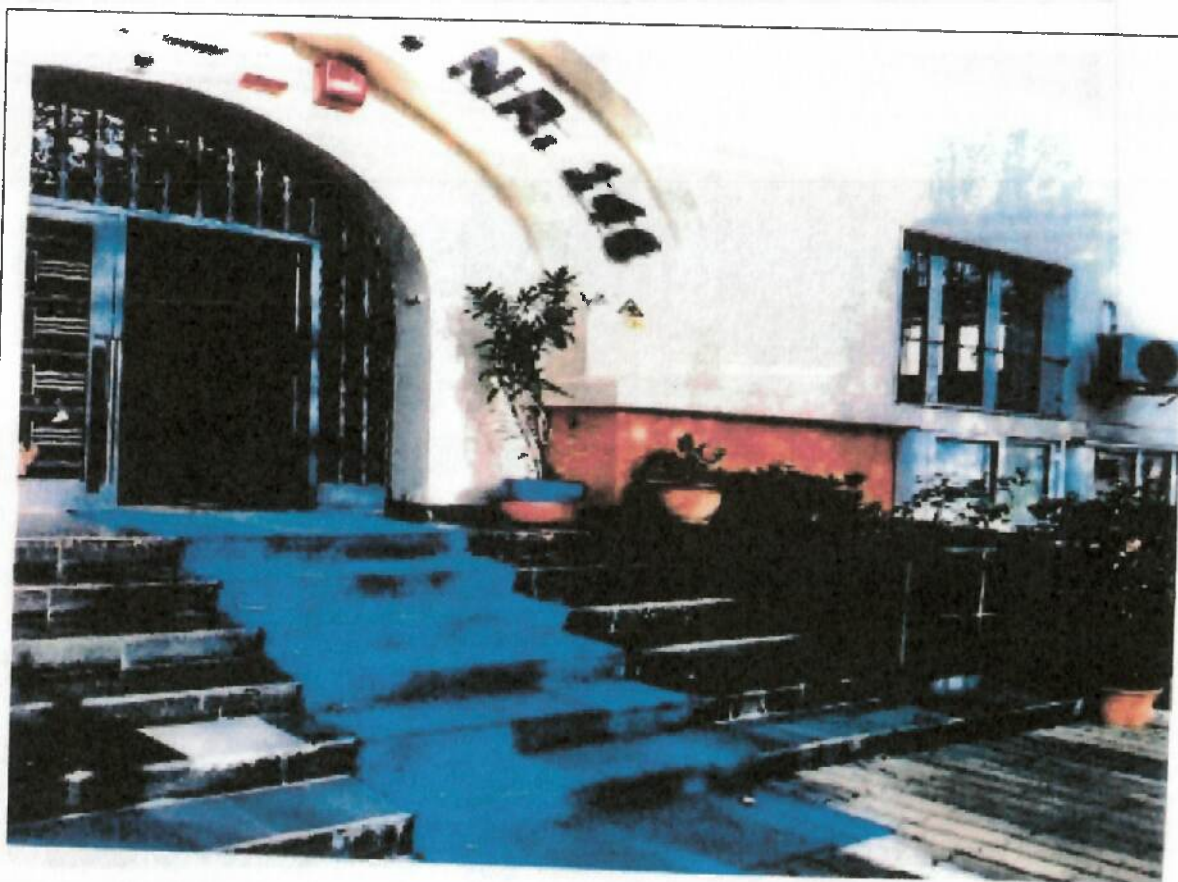
Foto 5- Situație existentă – Fisura înclinată, parter, axul G, corp C1-Tronson A

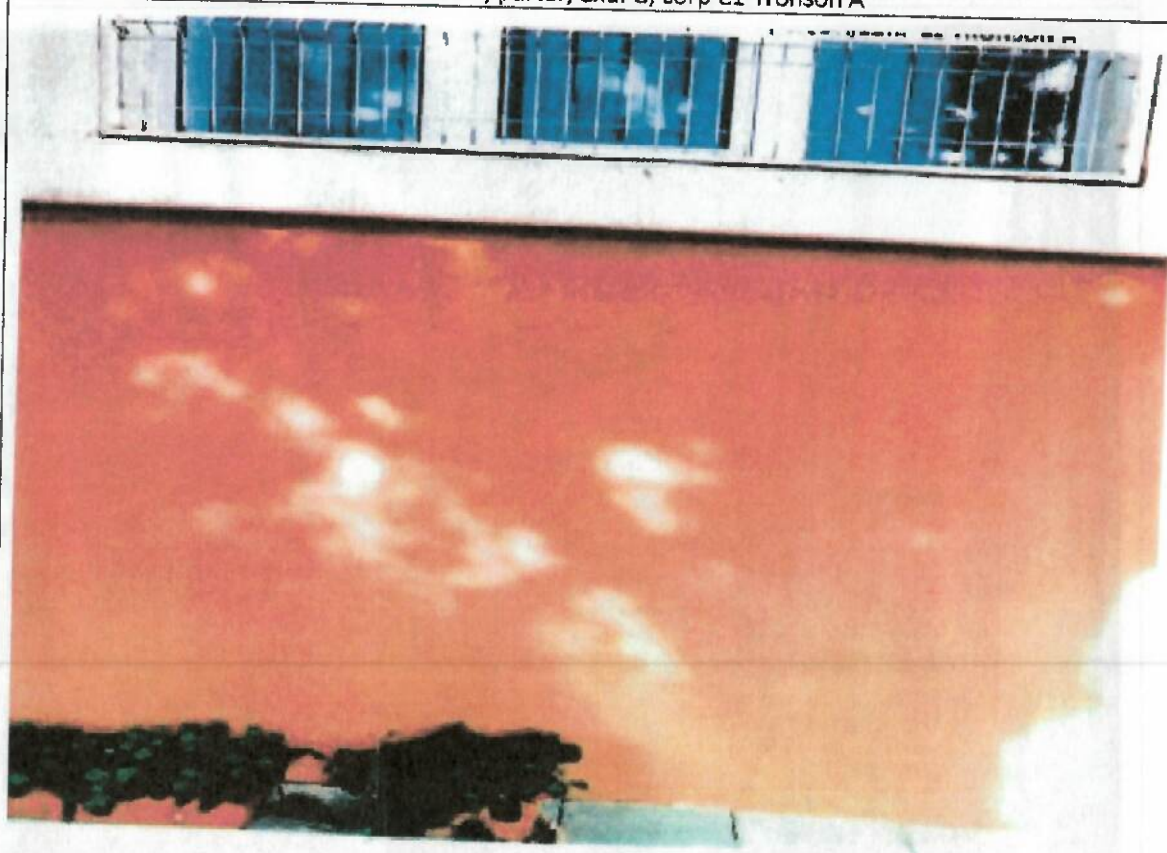
Foto 6 - Situație existentă – Fisura verticală, parter, axul B, corp C1-Tronson A
