privind transmiterea din administrarea Administrației Străzilor București, a bunului imobil-Podul Insulă Lacul Dâmbovița, aparținând domeniului public al Municipiului București, identificat cu numărul cadastral 208171-C6, situat în Șoseaua Virtuții nr.69, sector 6, în administrarea Sectorului 6 al Municipiului București, în scopul realizării lucrărilor de consolidare și reabilitare

**PODUL DE ACCES PE INSULA LACUL MORII**  
**EXPERTIZĂ TEHNICĂ**

**PODUL DE ACCES PE INSULA LACUL MORII  
EXPERTIZĂ TEHNICĂ  
RAPORT SUPLIMENTAR**

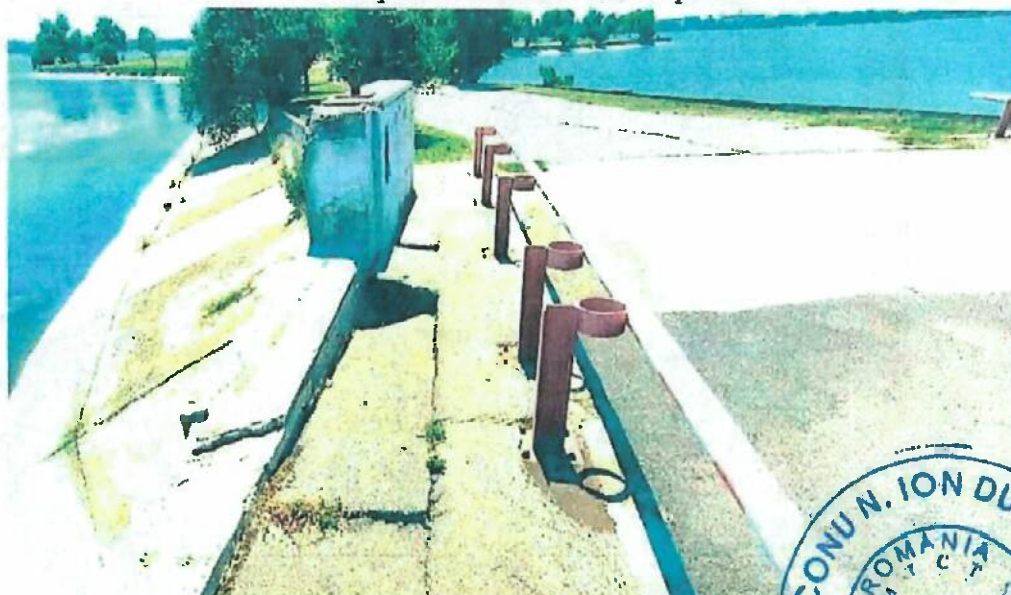
Degradare parte superioara culee Insula (trociut aval)

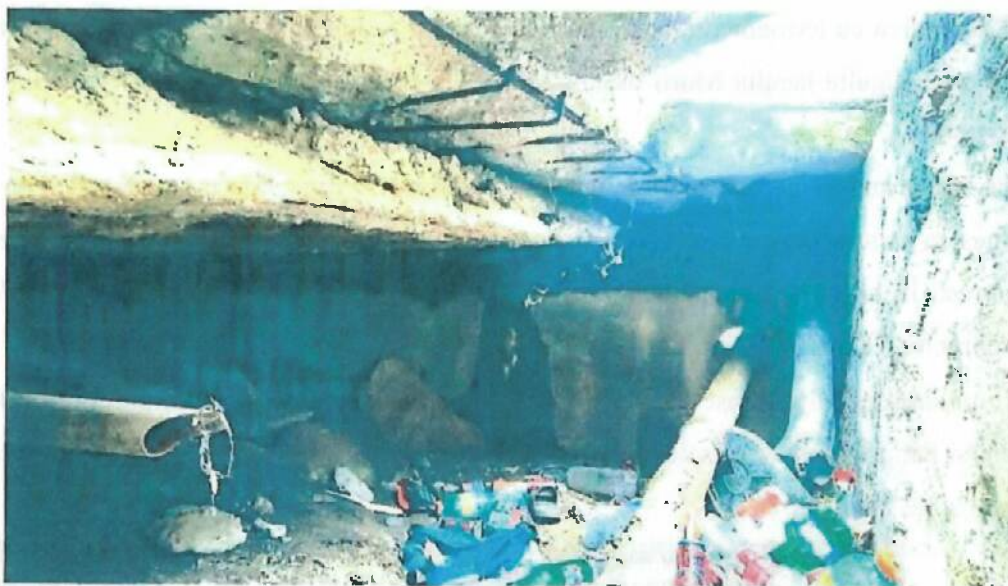
*Vedere interior degradare culee insula (trotuar aval)*

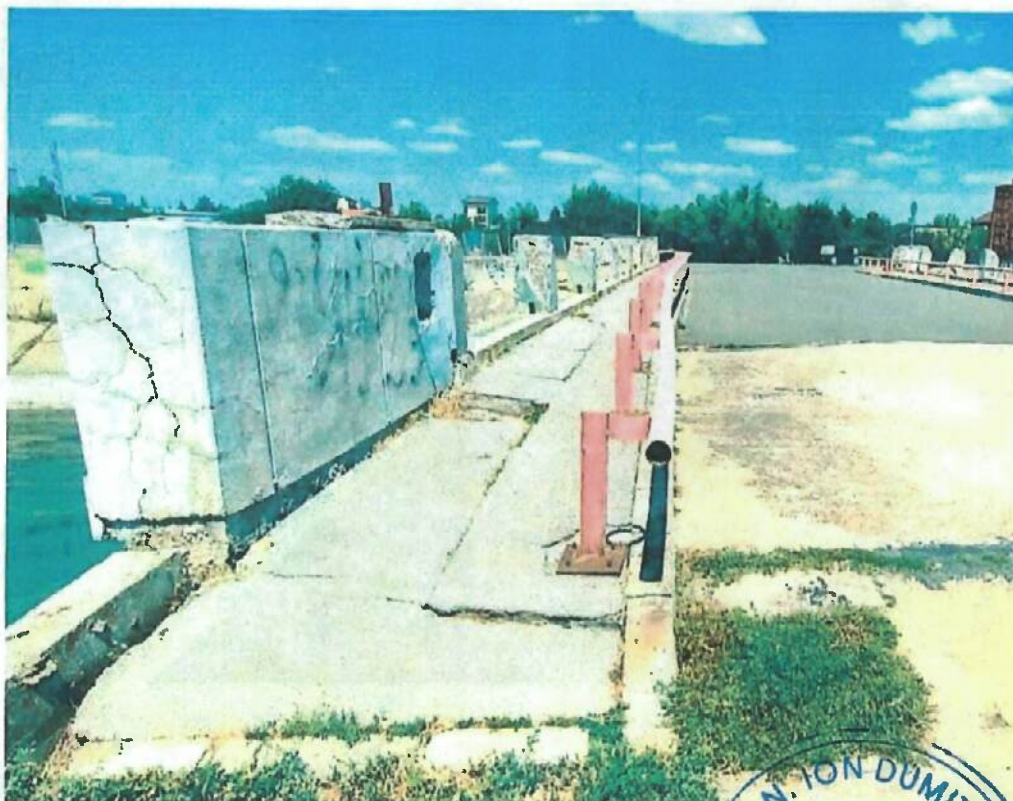
*Degradare parte superioara culee Insula (trotuar amonte)*

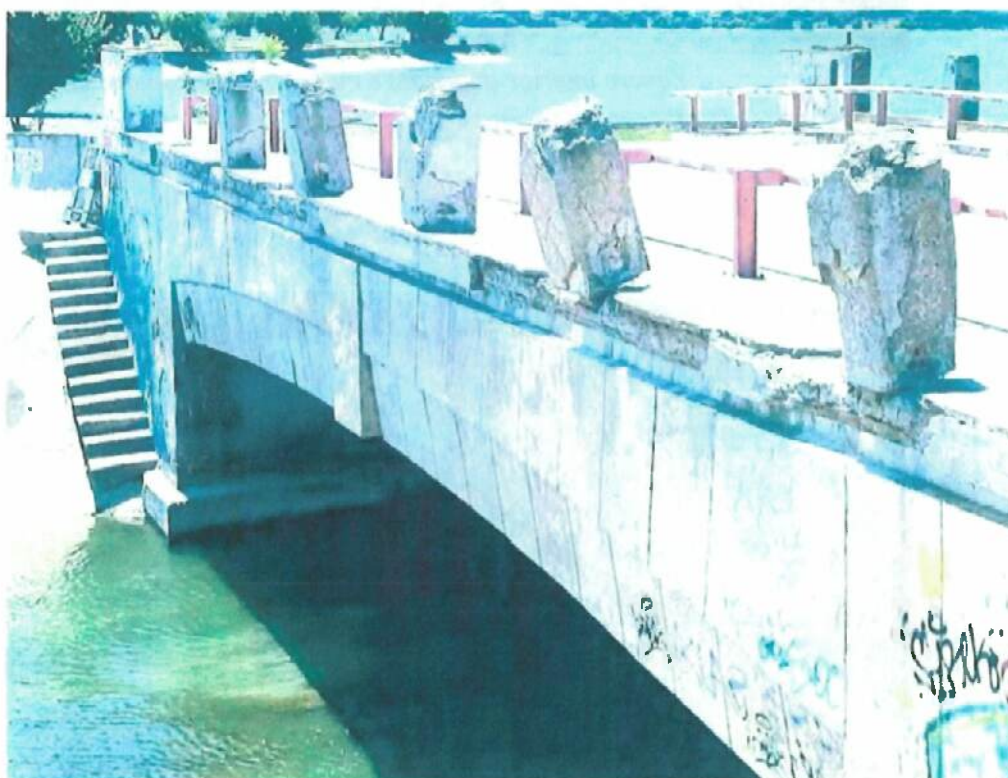
*Racordare cu terasamentele culee insula, aval*

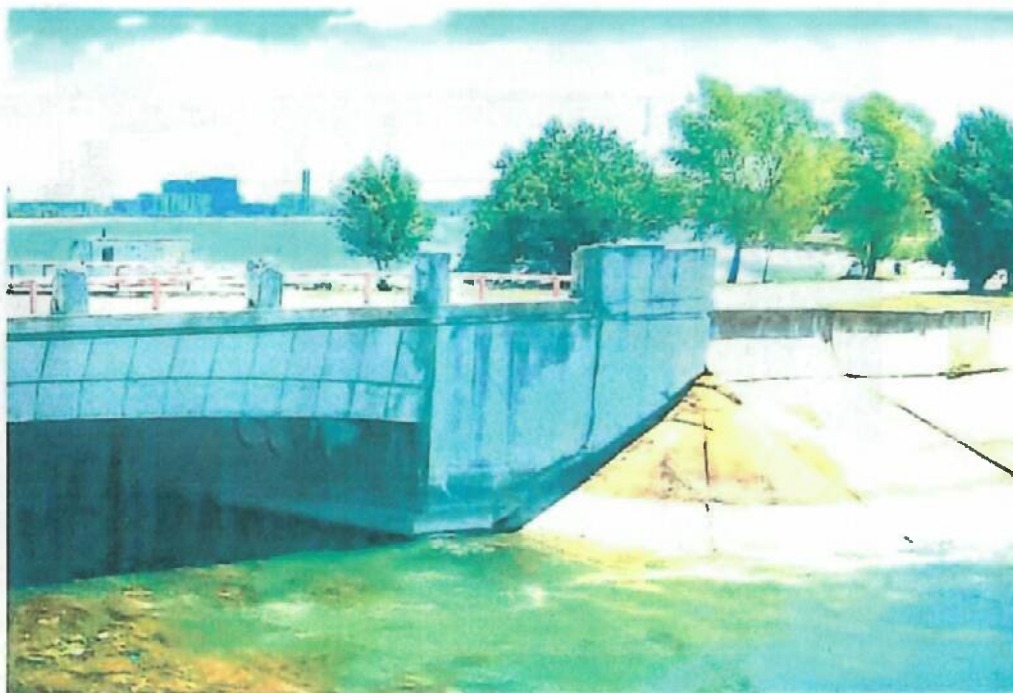
*Racordare cu terasamentele culee insula, amonte*

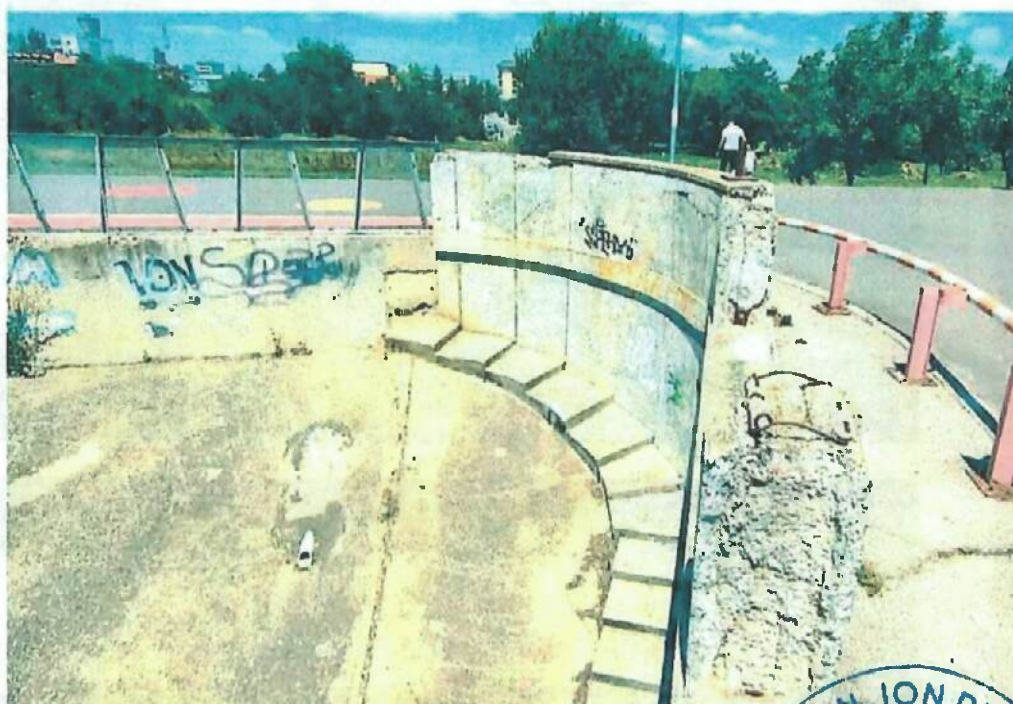
*Racordare cu terasamentele culee dig, amonte*

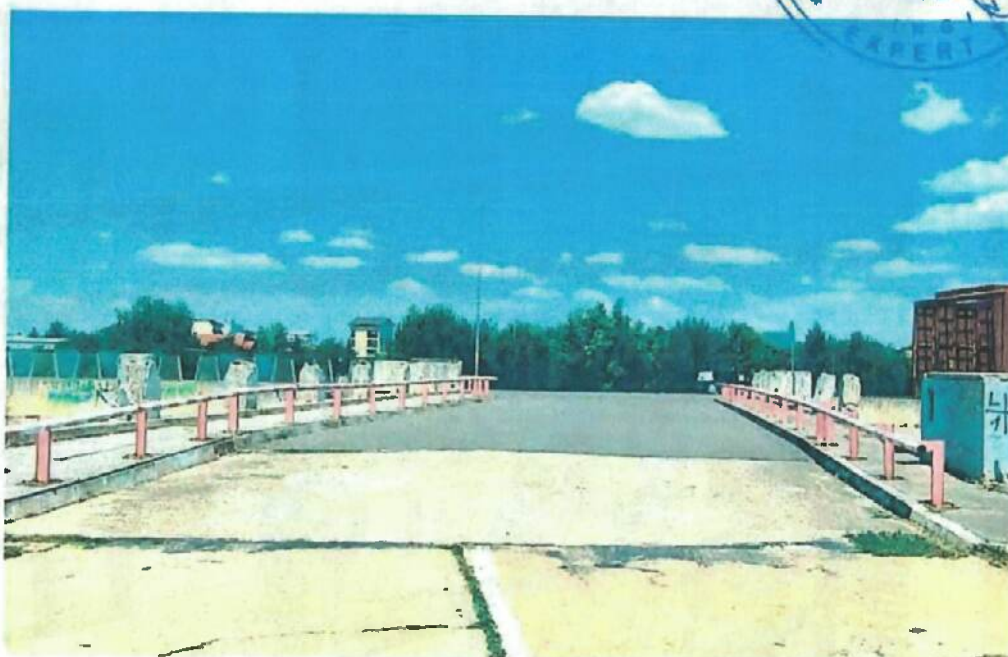
**Calea pe pod** este realizata din beton asfaltic. Pana la rostul de dilatație dinspre insula acest a fost recent turnat, insa dupa rost, calea este din beton si prezinta denivelari si degradari (fisuri/crapaturi). Calea este marginita de borduri si parapete directionale improvizate formate dintr-o rigla orizontala realizata din teava si stalpi din profile laminate prinse pe placute metalice.

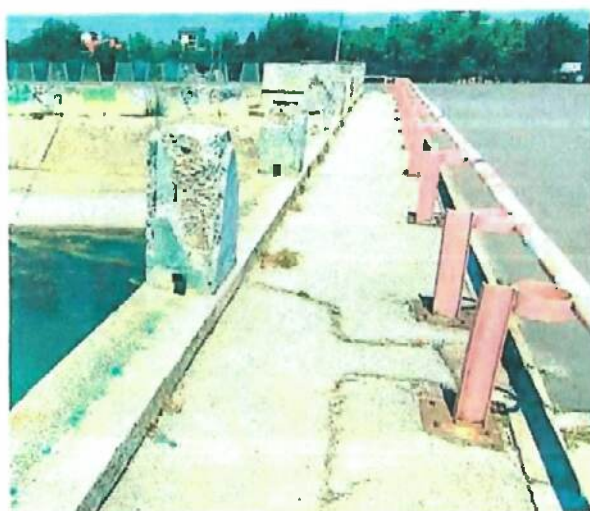
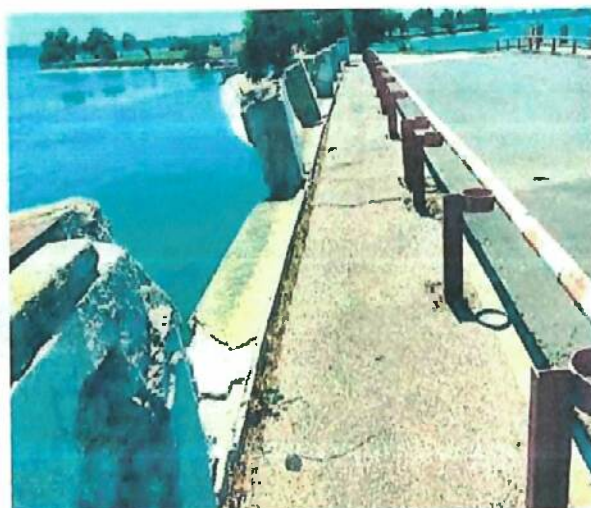
**Trotuarele pietonale** au imbracamintea din beton asfaltic si prezinta fisuri, crapaturi, deformatii locale, rupturi. Racordarea trotuarelor de pe tablier cu cele de pe culee este degradata, asfaltul este crapat, iar pe zona culeei insula, betonul a cedat, formandu-se caverne de mari dimensiuni (in special trotuarul aval al culeei insula), unde se pod vedea utilitatile de sub trotuar.

Lisele trotuarelor sunt deteriorate. Acestea au fost placate cu mozaic care in unele zone este deteriorat pe suprafete intinse.

- se va reface imbracamintea asfaltica pe trotuare;
- se vor monta parapete pietonale noi conform cerintelor Beneficiarului si respectarea standardelor privind alcatuirea parapetelor pietonale;
- se vor monta stalpi pentru iluminat, la exteriorul trotuarelor;
- se vor monta dispozitive de acoperire a rosturilor de dilatație de tip etans atat pe cale cat si pe trotuare;
- apele pluviale de pe pod si rampe vor fi dirijate catre rețeaua proiectata de canalizare a parcului;
- aplicarea unui strat de protectie anticoroziva pe toate suprafetele vazute de la suprastructura;

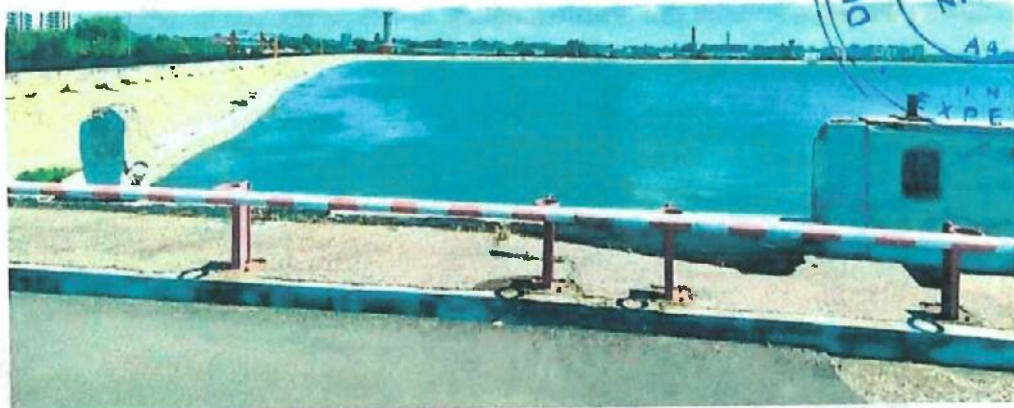
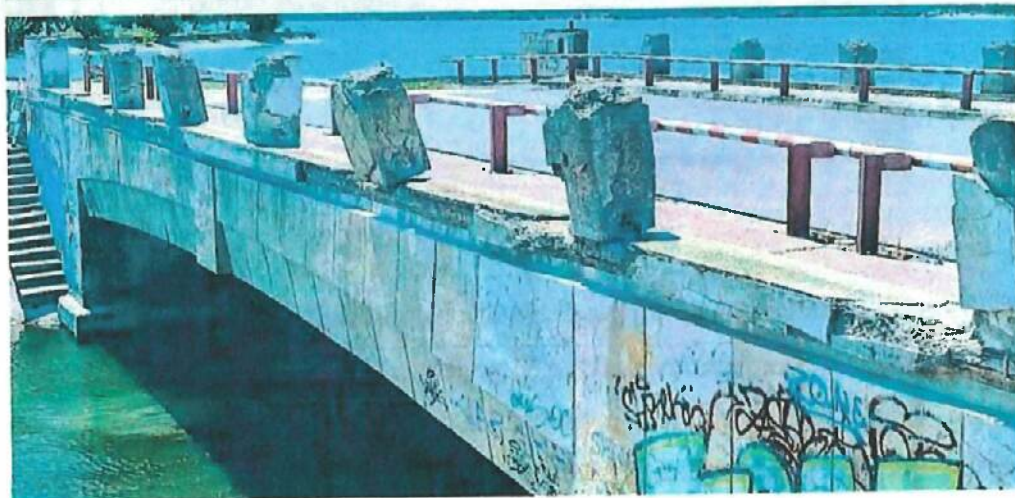
**Parapetele pietonale** au fost alcătuite din stalpi de beton armat cu dimensiunea de 40x50 cm și înălțimea de 1.00m și panouri metalice de parapet. În prezent, panourile metalice de parapet lipsesc complet, în lucrare rămânând numai stalpii ce prezintă degradări avansate.

Fetele laterale ale stalpilor au fost placate cu mozaic dar sunt foarte degradate, cu armături la vedere și ruginite. Mulți stalpi sunt deplasați din poziția inițială (sunt desprinși de la bază).

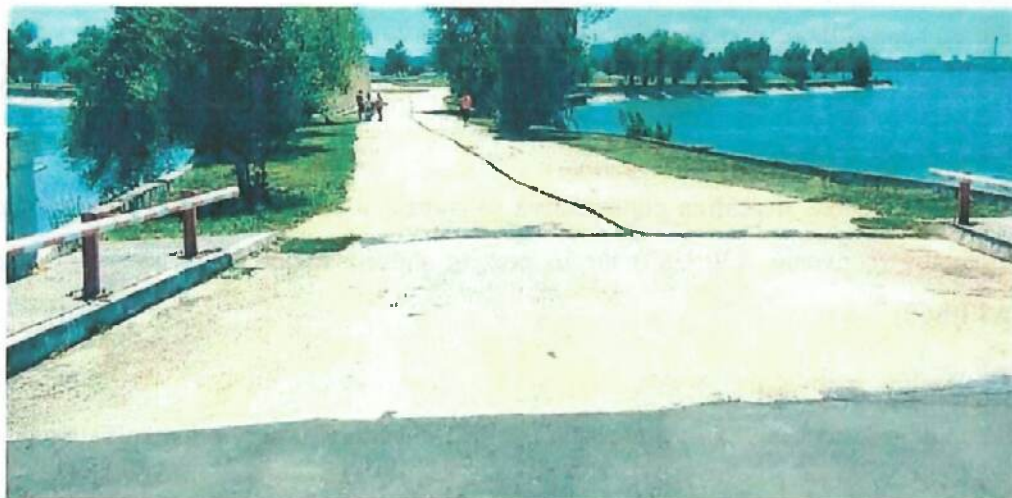
**Calea pe rampe** este realizată din beton de ciment – spre insulă – și din beton asfaltic – spre dig. Rampa dinspre insulă prezintă zone degradate, fisuri și crăpături. În rosturile dalelor s-a dezvoltat

vegetatie. Calea este marginita de o zona de pamant si sustinuta de zidurile de sprijin prefabricate ale amenajarii hidrotehnice.

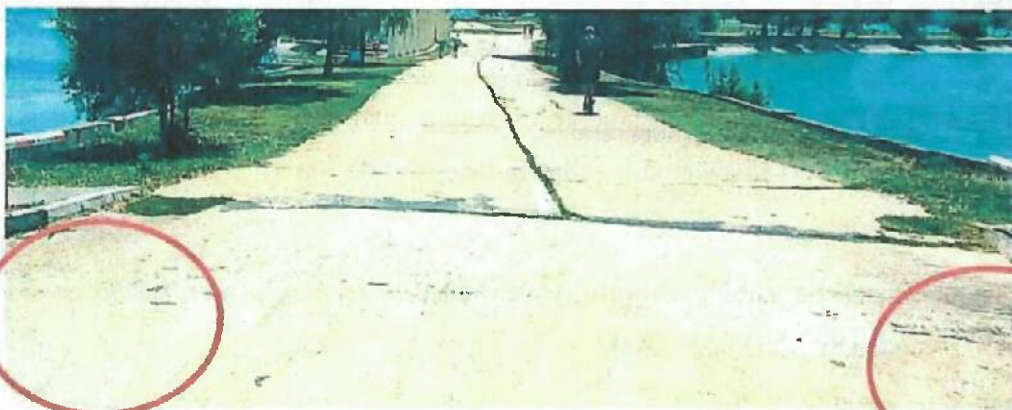
La capetele dinspe pod ale rampei dinspre insula sunt prevazute camine de vizitare care in prezent nu mai au capace si sunt acoperite cu pamant si vegetatie.

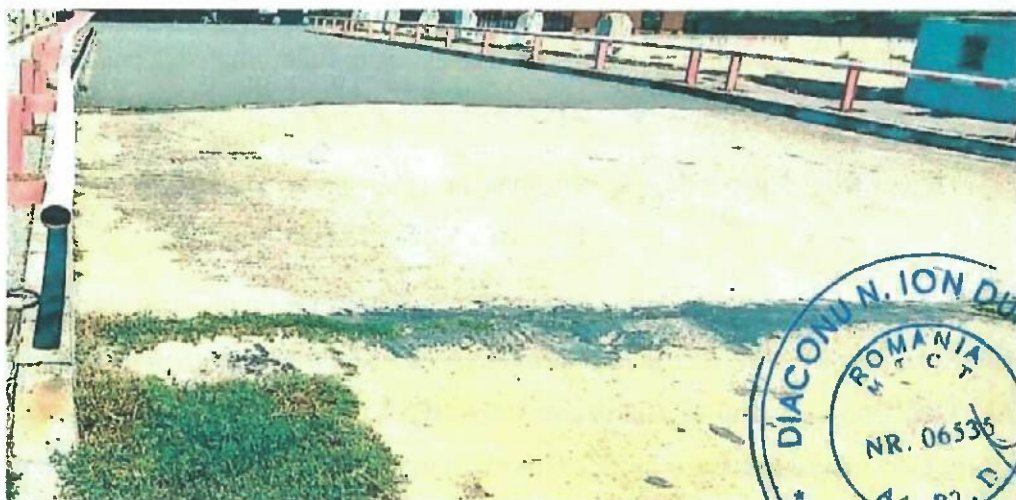
Rostul de dilatare de pe culeea insula este in stare proasta, iar cel de pe culeea dig a fost acoperit cu asfaltul nou turnat la amenajarea digului.

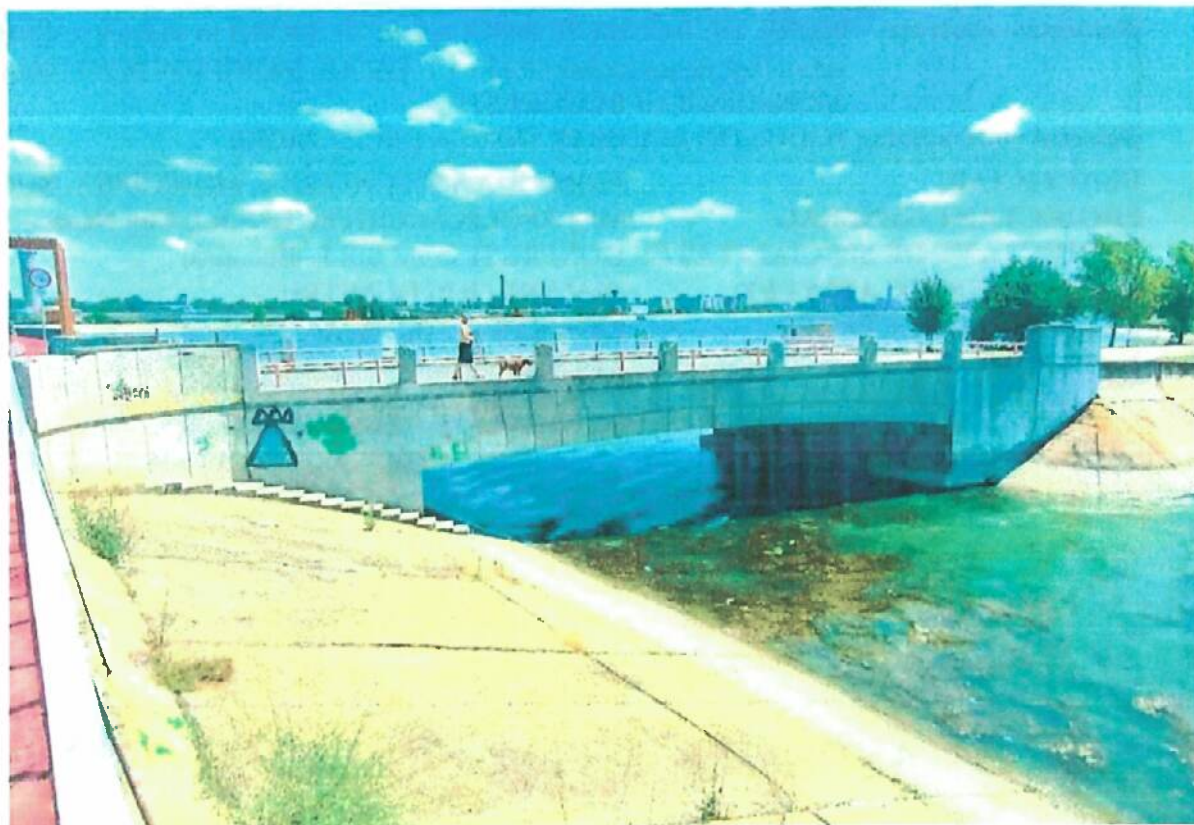
*Foto 1: Vedere generala pod din amonte, racordari cu terasamentele amonte, lipsa parapet pietonal, parapet directionațional improvizat*

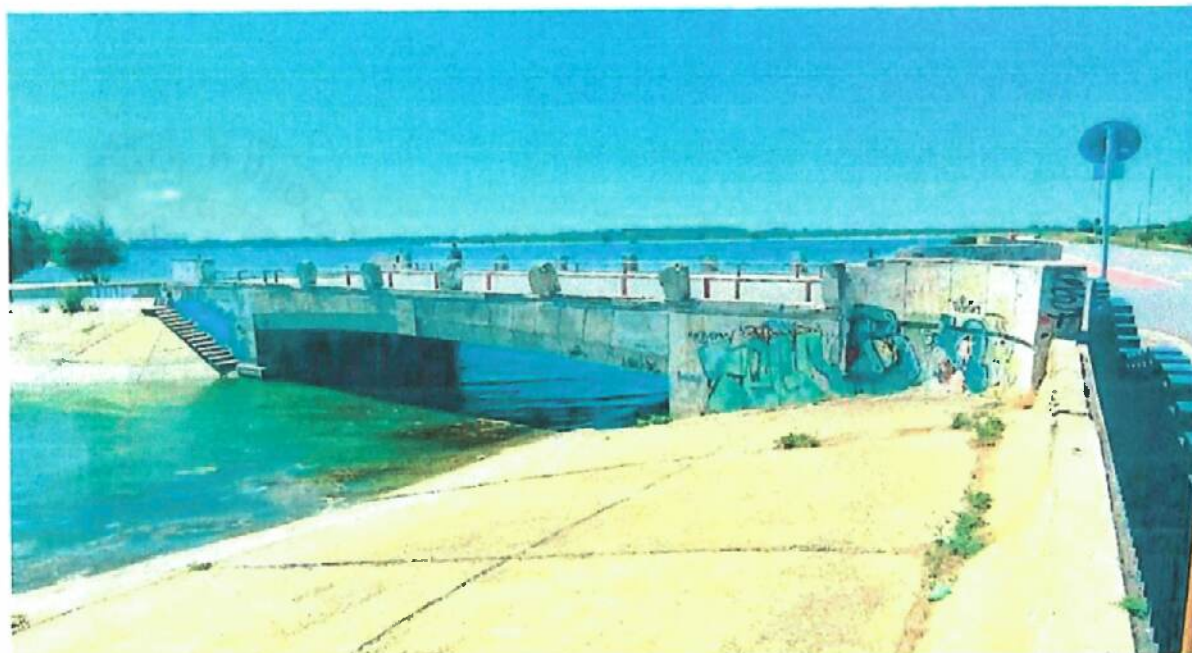
*Foto 2: Vedere generala pod din aval, racordari cu terasamentele aval lipsa parapet pietonal, parapet directionațional improvizat, lipsa parapet la scara de acces sub pod în aval, spre insula*

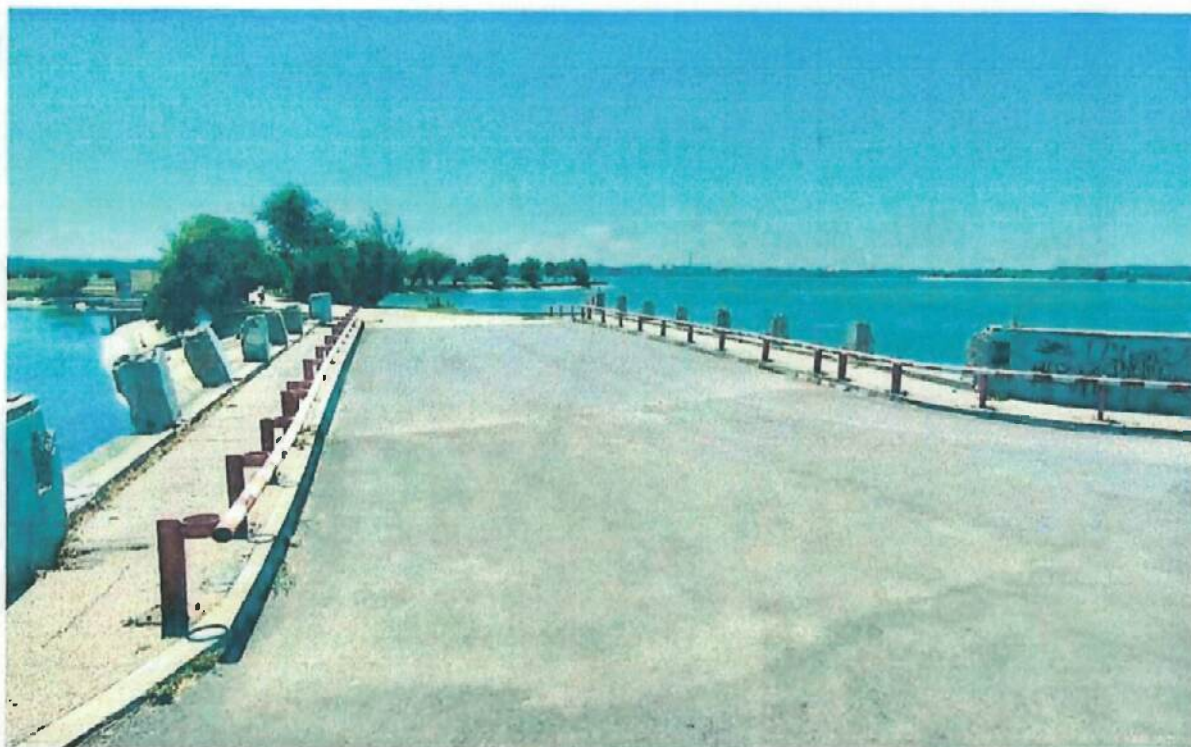
*Foto 3: Vedere pod de pe rampa de acces spre dig, cale asfaltata recent, rost de dilatație acoperit cu asfalt, parapet direțional improvizat, lipsa parapet pietonal*

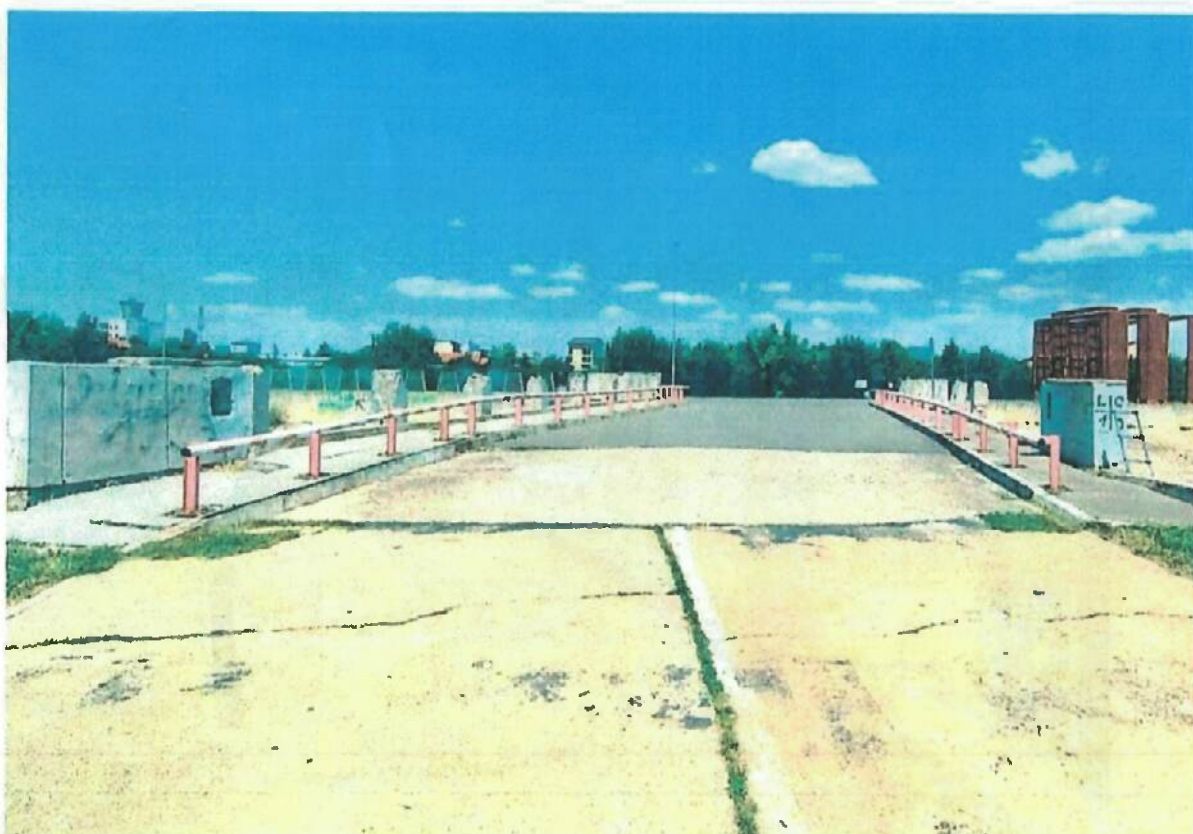
*Foto 4: Vedere pod de pe rampa de acces spre insula, rost de dilatație, degradări cale rampa, lipsa parapet pietonal, parapet direțional improvizat*

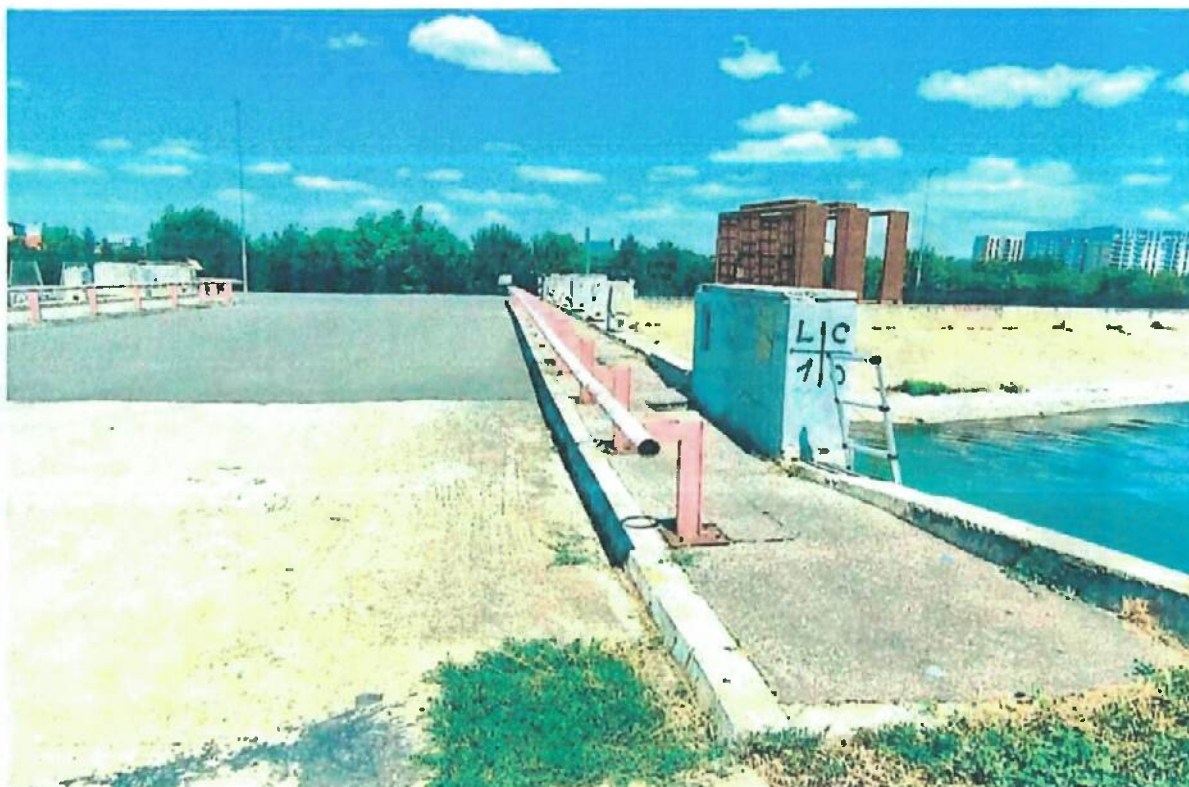
Foto 5: Trotuar si parapet aval, lipsa parapet pietonal, parapet directionaI improvizat

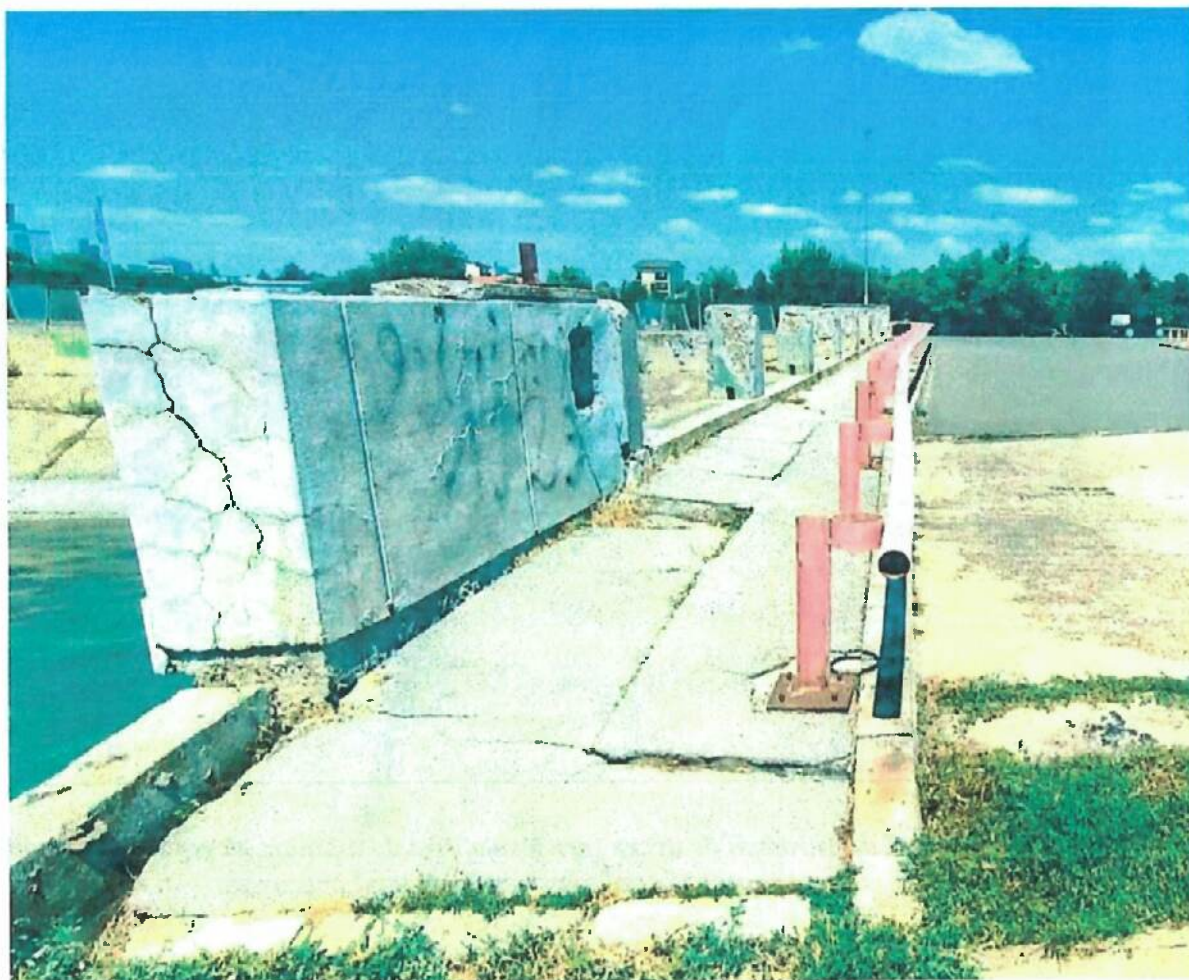
Foto 6: Trotuar si parapet amonte cu degradari, lipsa parapet pietonal, parapet directionaI improvizat

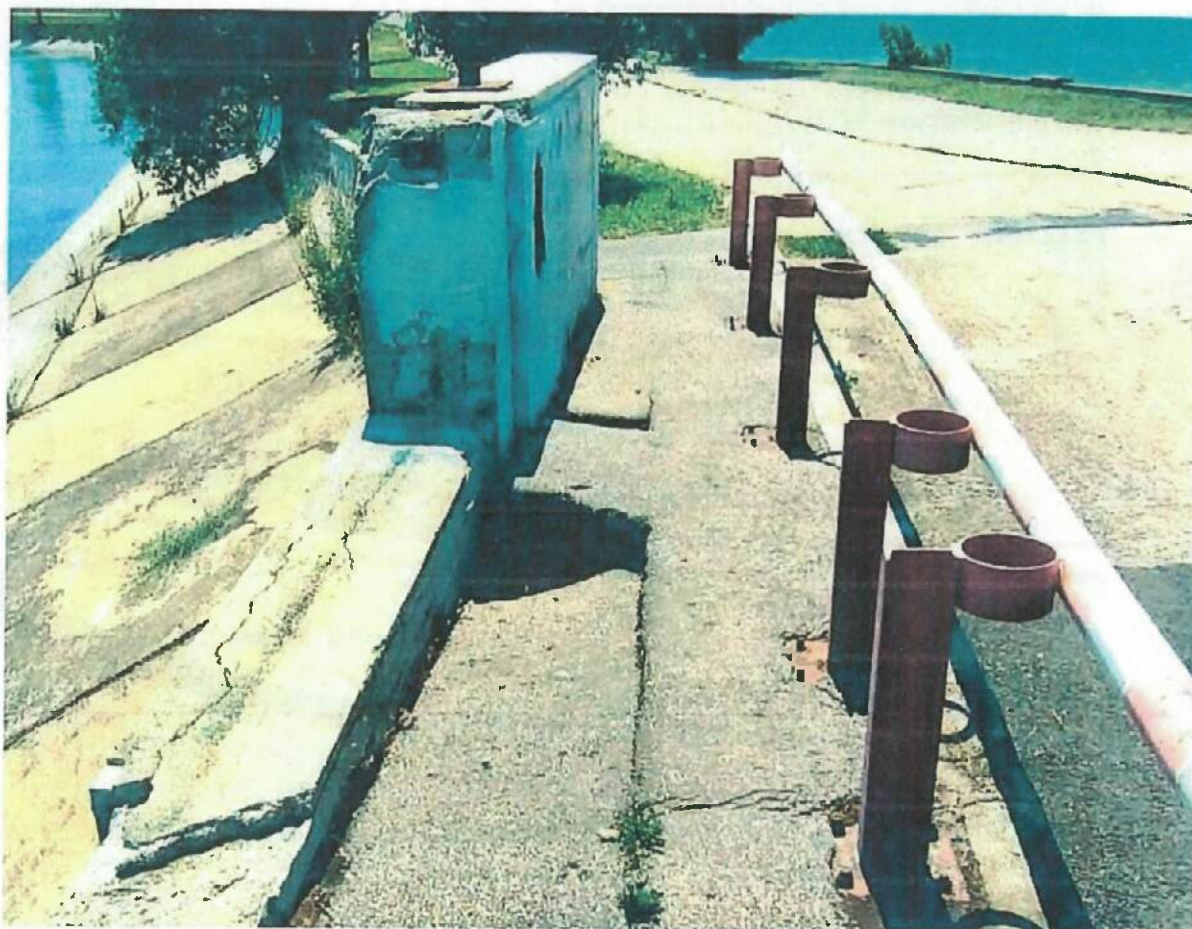
*Foto 7: Degradare cale trotuar aval pe zona culeei, lipsa parapet pietonal, parapet directionațional improvizat*

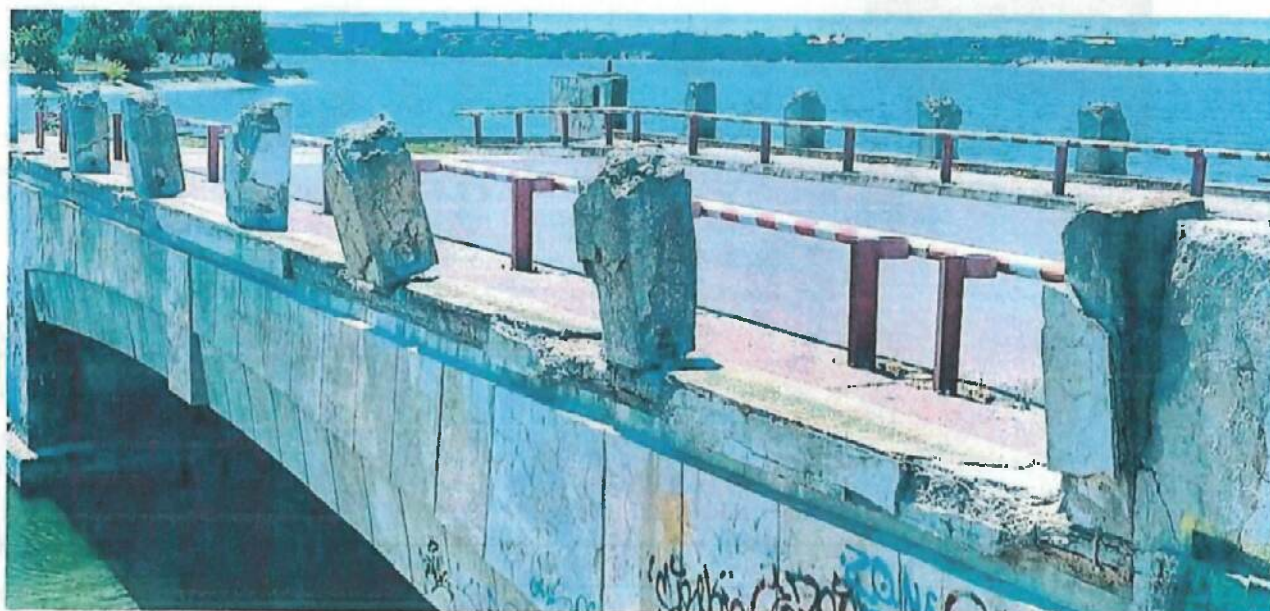
*Foto 8: Stalpi din beton degradați la trotuare, lipsa parapet pietonal, parapet directionațional improvizat, cale asfaltată recent*

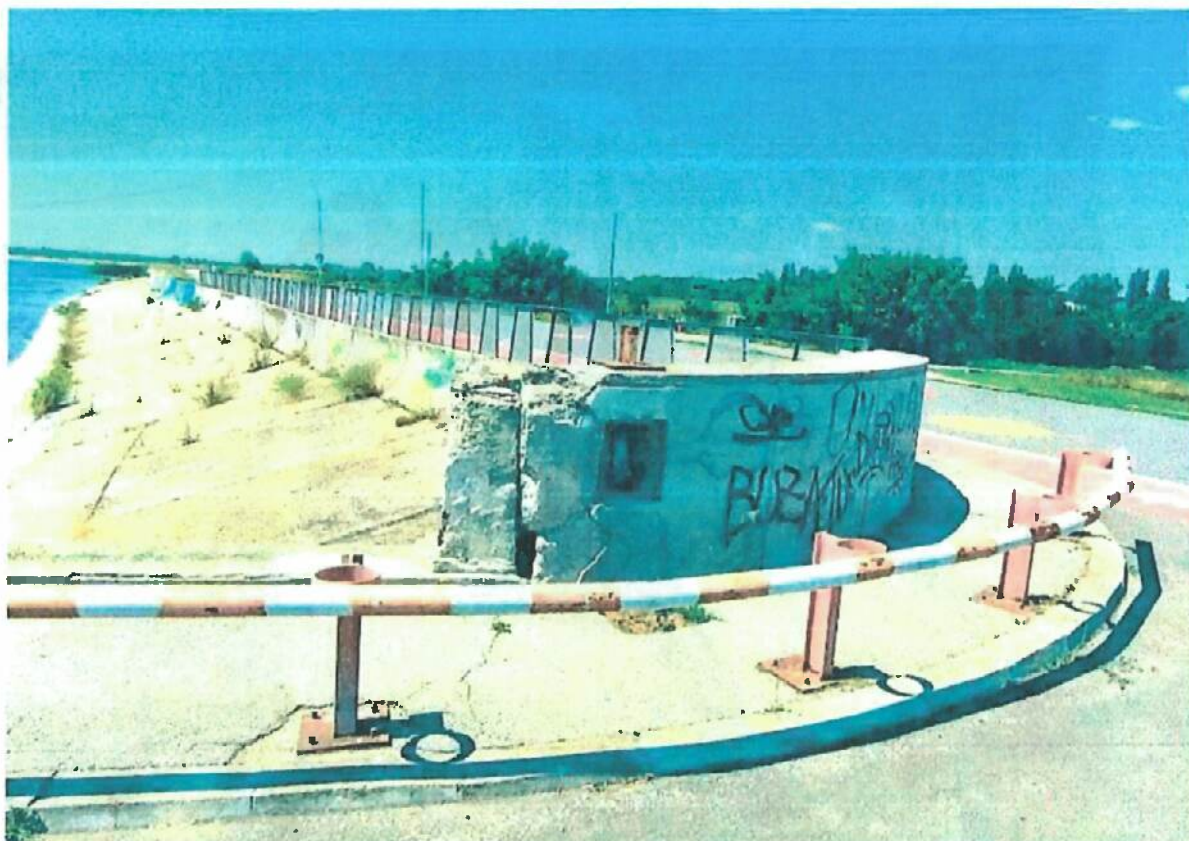
*Foto 9: Stalpi de iluminat lipsa si legaturi electrice expuse, parapet directionațional improvizat, lipsa parapet pietonal*

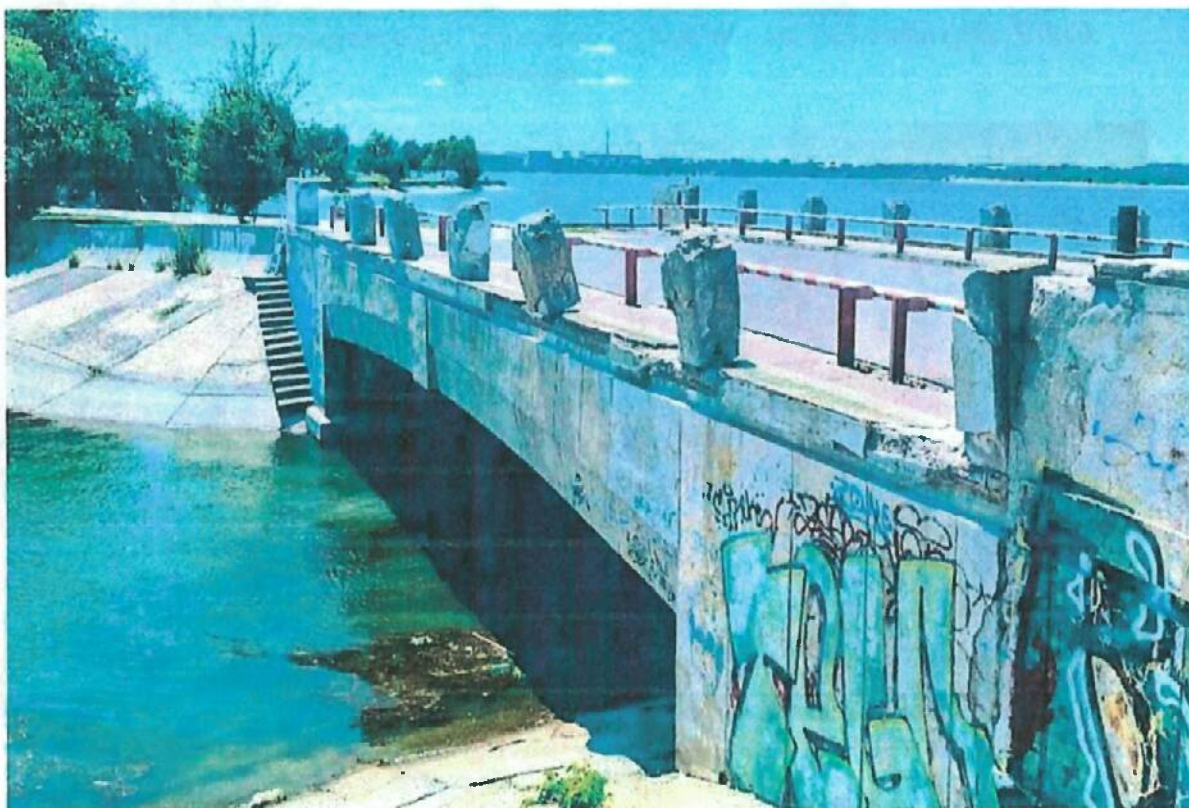
*Foto 10: Grinda marginală boltită și parapet pietonal lipsă, sfert de con aval, spre insulă, lipsa parapet la scara de acces sub pod în aval, spre insulă*

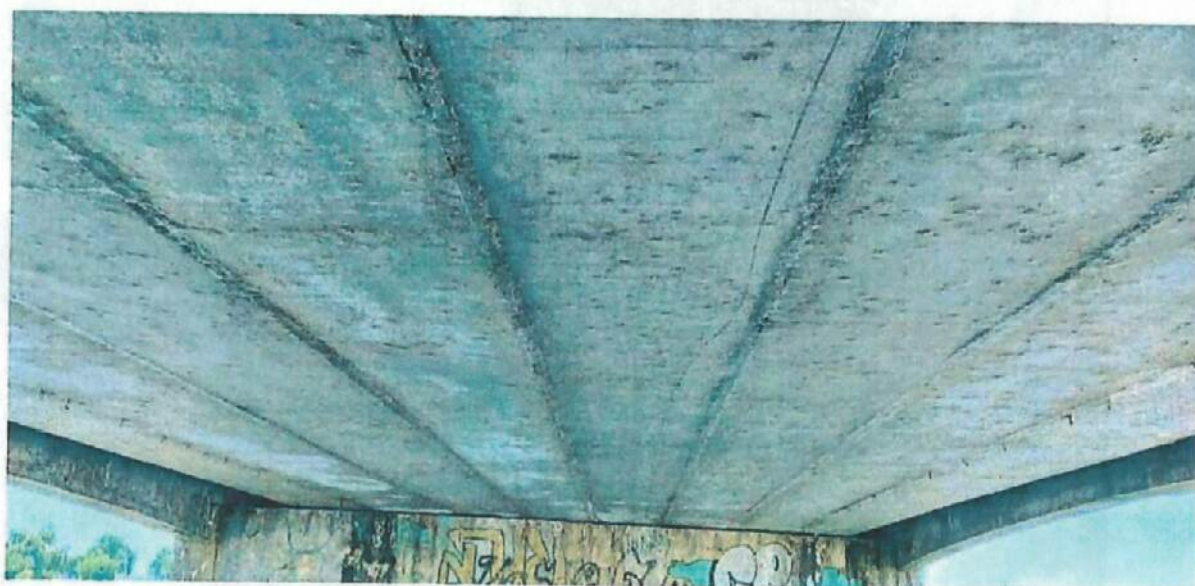
Foto 11, 12: Vedere intrados: Fasii cu goluri, grinda marginala boltita aval, vedere culee insula

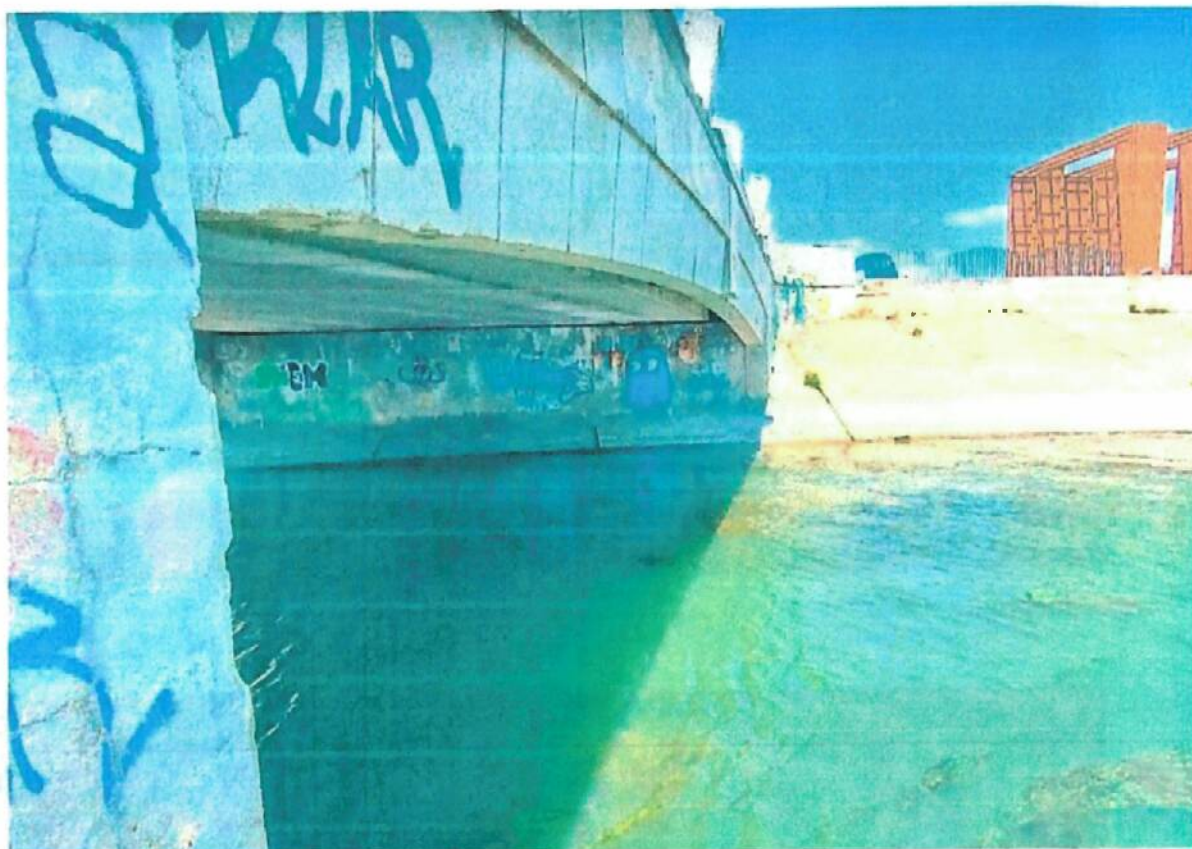
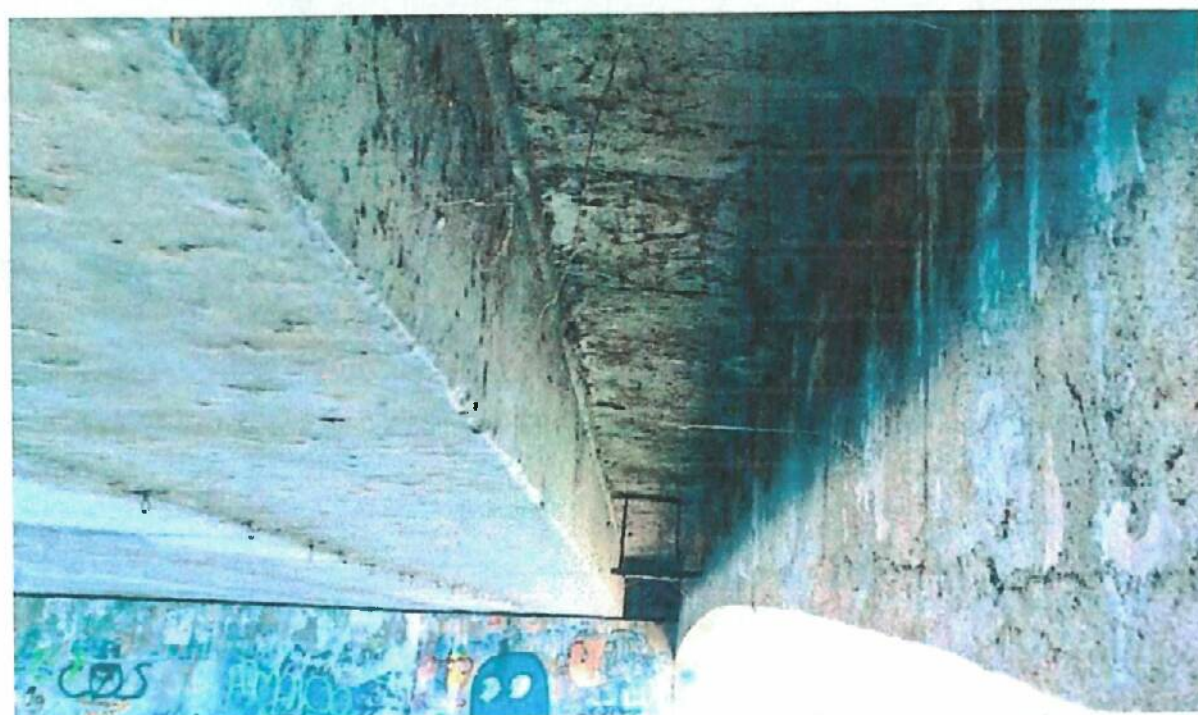
Foto 13, 14: Vedere intrados: Fasti cu goluri, grinda marginala boltita amonte, vedere culee dig

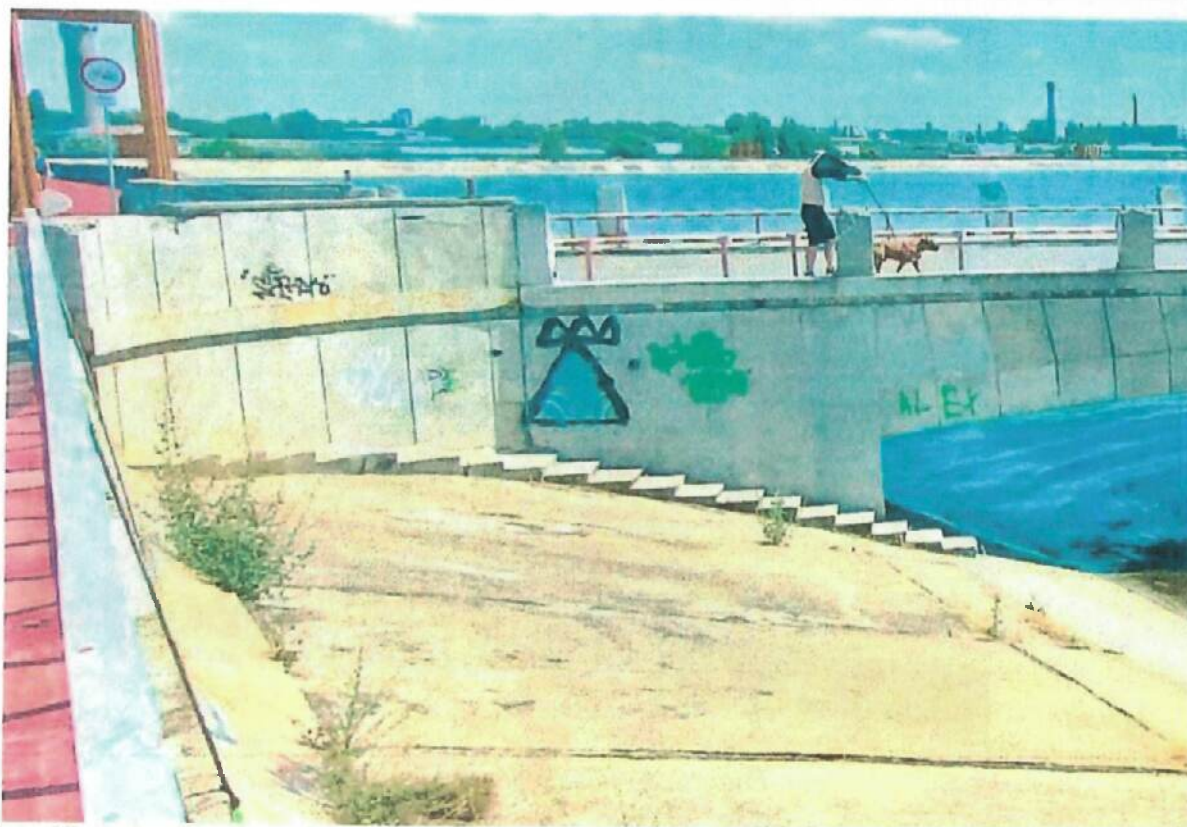
*Foto 15: Culee dig, racordare amonte, spre dig, zid de sprijin din beton placat cu mozaic deteriorat, pictat, scara de acces sub pod fara mana curenta, racordare cu terasamentele*
