privind transmiterea din administrarea Administrației Străzilor București, a bunului imobil-Podul Insulă Lacul Dâmbovița, aparținând domeniului public al Municipiului București, identificat cu numărul cadastral 208171-C6, situat în Șoseaua Virtuții nr.69, sector 6, în administrarea Sectorului 6 al Municipiului București, în scopul realizării lucrărilor de consolidare și reabilitare

**PODUL DE ACCES PE INSULA LACUL MORII**  
**EXPERTIZĂ TEHNICĂ**

**PODUL DE ACCES PE INSULA LACUL MORII  
EXPERTIZĂ TEHNICĂ  
RAPORT SUPLIMENTAR**

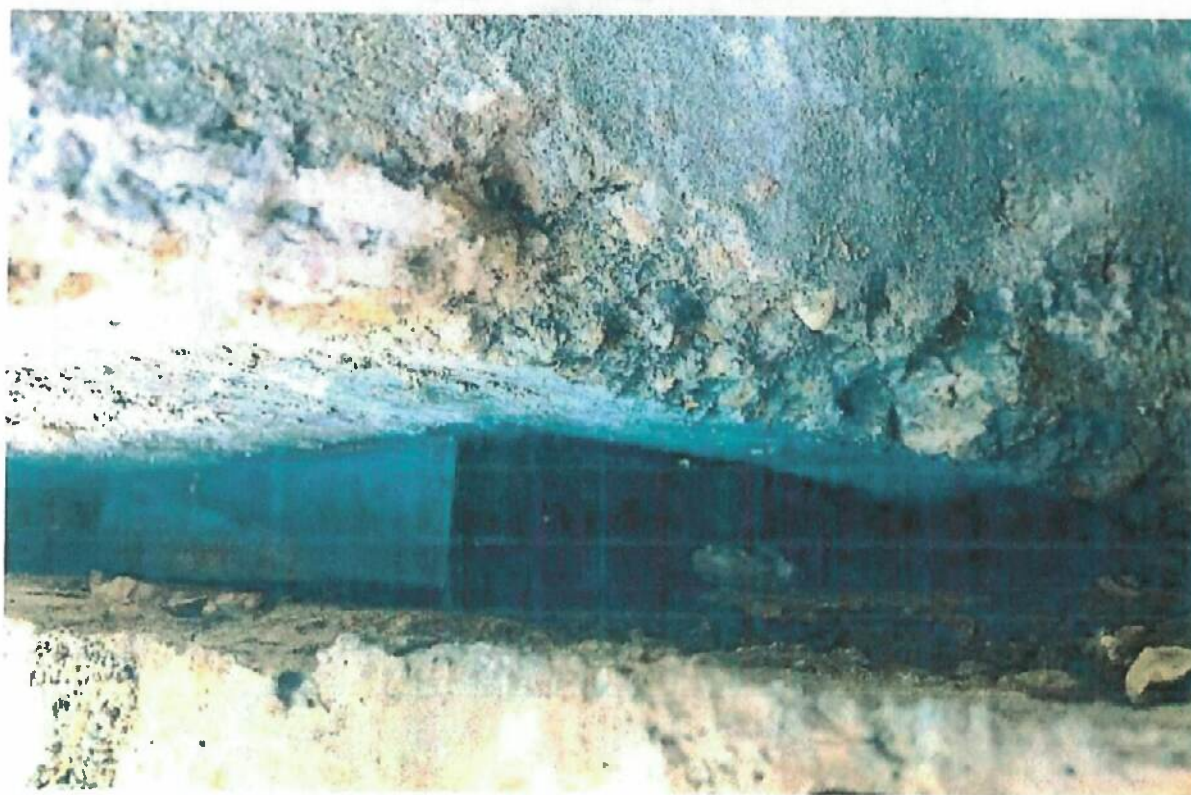
*Foto 16: Aparat de reazem din neopren la rezemarea fasiilor*

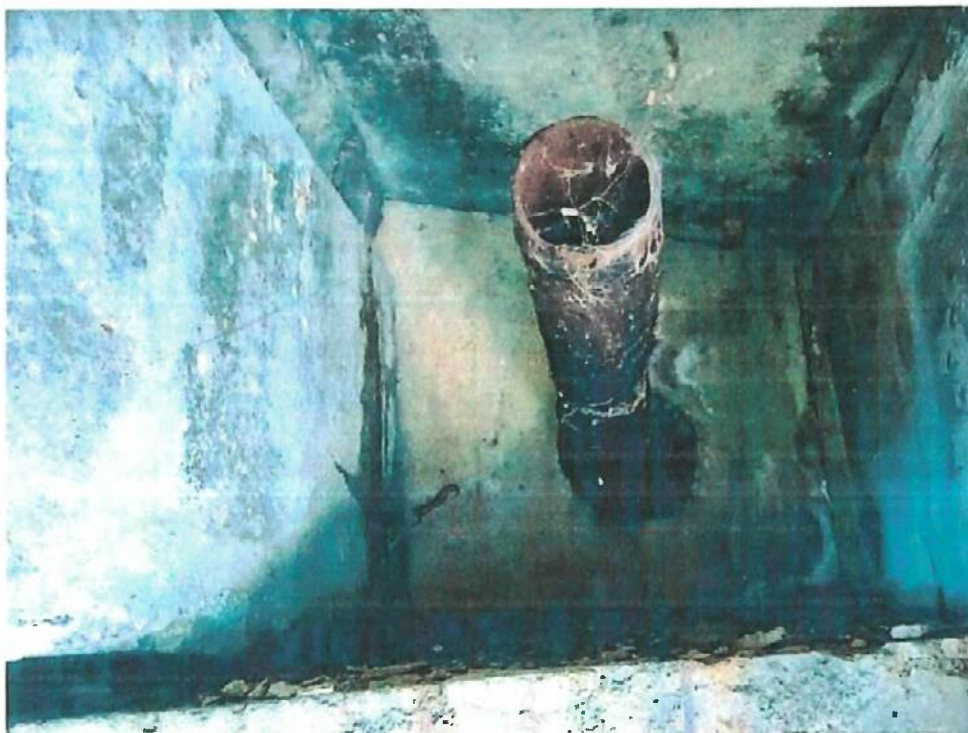
Foto 17: Conducta dezafectata sub trotuar

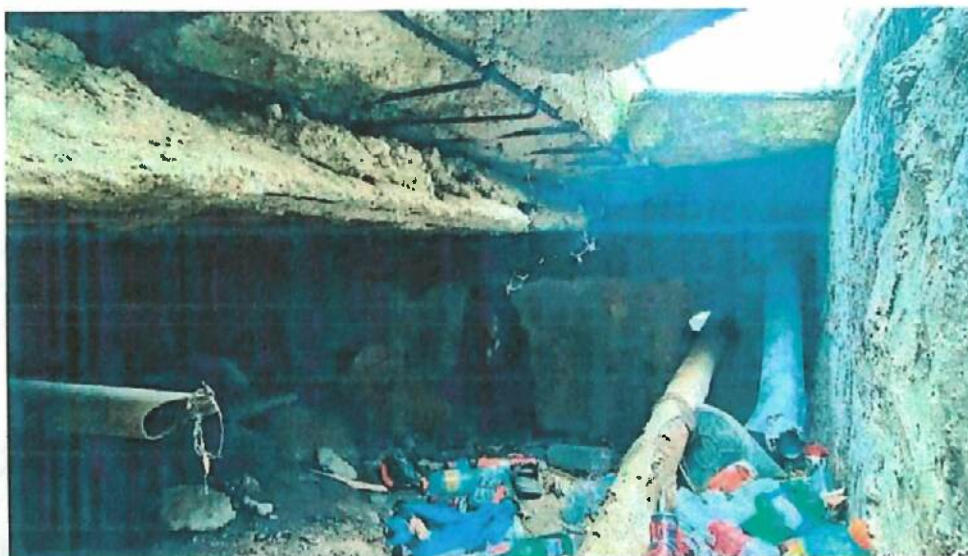
Foto 18: Conducte si instalatii vizibile sub trotuarul aval degradat pe zona culeii insula
