# CONSOLIDARE IMOBIL

Strada Franceza nr. 30, sector 3, Bucuresti (CASA VLASTO)

DOCUMENTATIE DE AVIZARE  
CONSOLIDARE IMOBIL  
Strada Franceza nr. 30, sector 3, Bucuresti  
(CASA VLASTO)

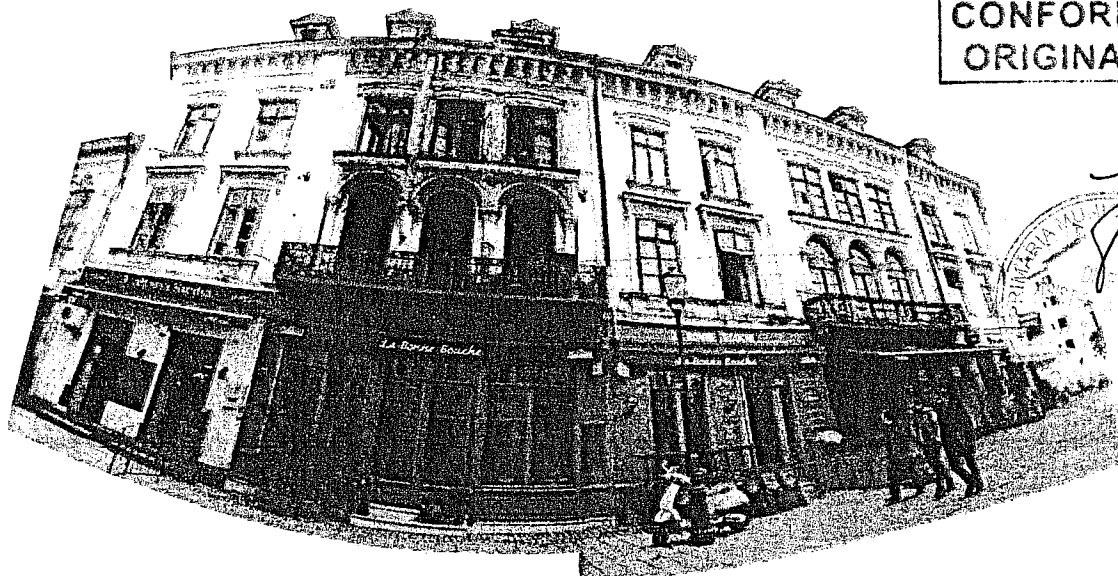
Imagine panoramica Casa Vlasto – anul 2011 (dupa incendiu)  
FATADA NORD (Str. Franceza nr.30)

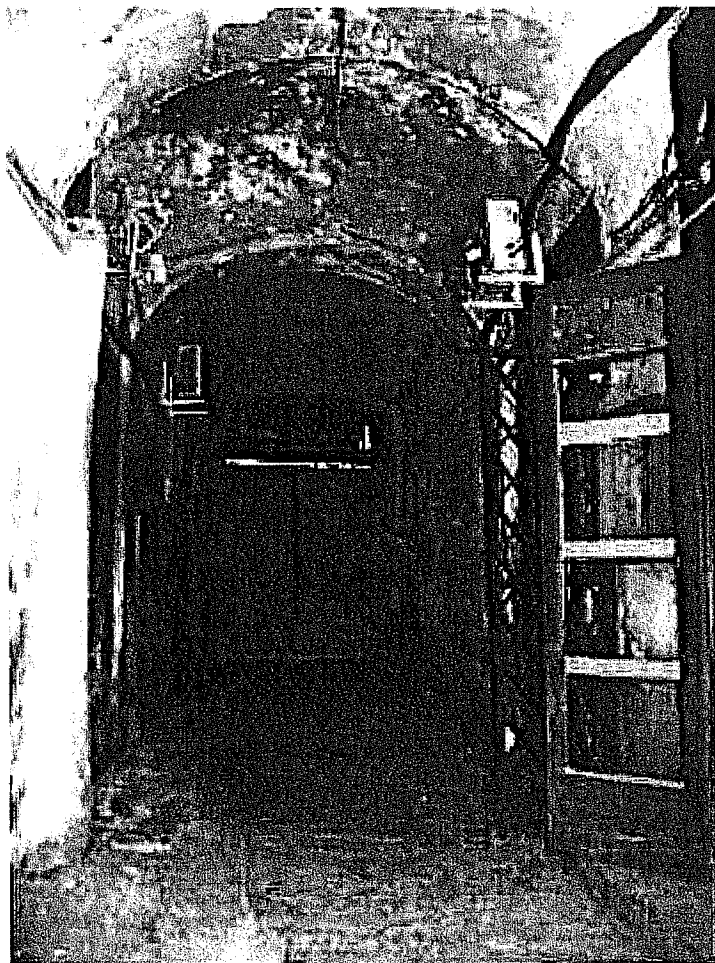
Poarta originală a fost înlocuită cu o poartă de scânduri vopsite funebru cu negru.

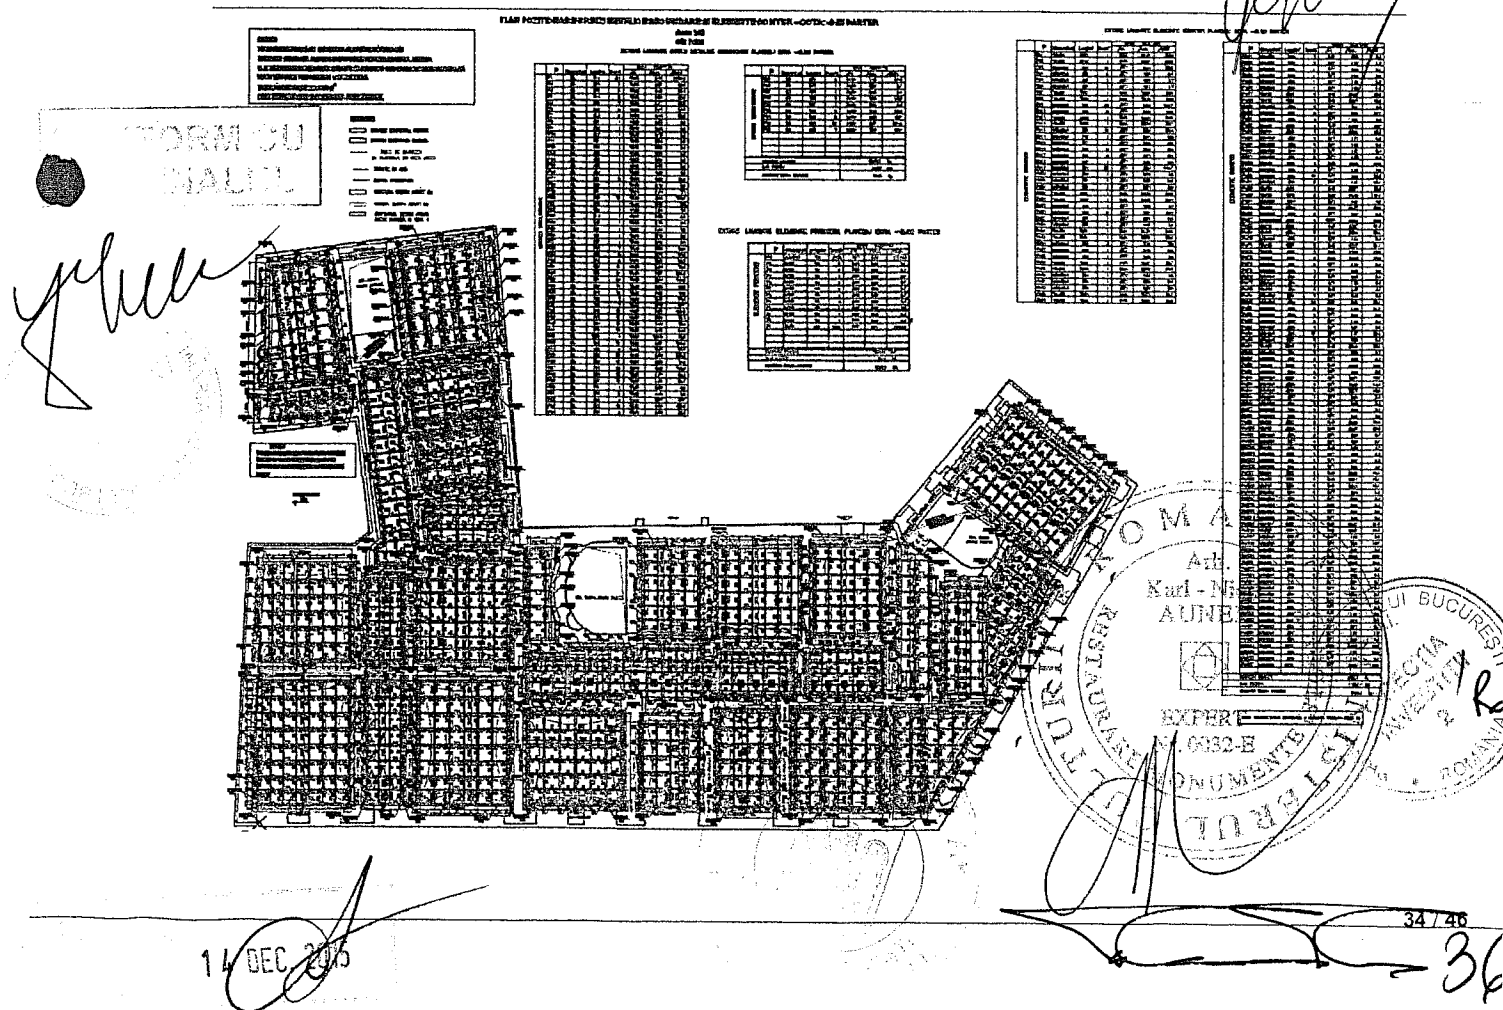
## Plan montare schelet metalic planseu parter

Se prefera aceasta solutie de realizare a planseului parter in vederea evitarii incarcarii suplimentare a boltilor de zidarie existente si degradate din subsol.

Consolidarea se va realiza deci doar prin placarea manuala a zidariei exterioare la interior cu beton armat. Grosimea minima va fi de circa 15cm. Armarea acestei placari se va face cu 2 plase ductile OB37 Ø(10...12)mm, intoarse si incastrate in centurile perimetrale executate deasupra si dedesubtul placilor de nivel, pentru a se putea conta si pe aportul armaturilor in preluarea fortei taietoare de baza din seism. Pe inaltimea peretelui, plasele de armatura din placari se sustin prin agrafe OB Ø8/50cm ancorate in rosturile zidariei.

Înainte de executarea unei plăci, pereții respectiv se decopertează prin îndepărtarea tencuielii, se curată prin frecare cu peria de sarma și se adâncesc rosturile zidăriei pe cca. (1,5...2,0)cm cu scoabe bine ascuțite, se suflă și se spală cu jetul de apă sau de nisip.

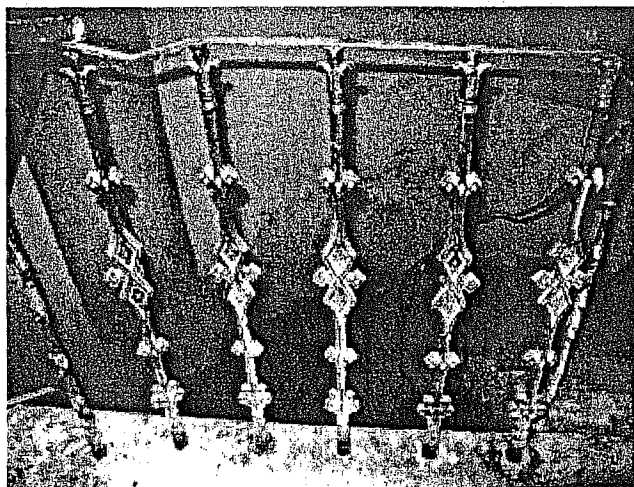
Scara, foarte subrezită, și-a pierdut aproape toți balustrii din fier forjat

Frumosul luminator al scării, în mizerie, are ochiurile de geam sparte și murdare

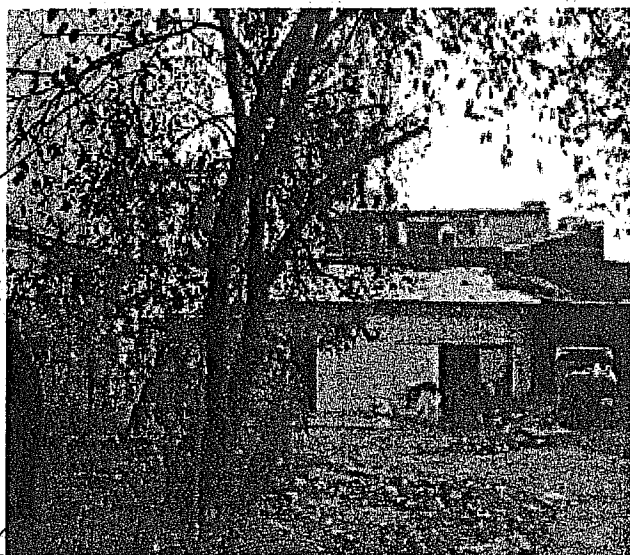
Curtea din spatele clădirii e un teren viran, plin de gunoaie
