INDICATORII TEHNICO-ECONOMICI
privind „Reparații capitale pod-număr de inventar 1111264 Parc Cișmigiu”

RK POD NUMĂR DE INVENTAR 1111264

București - Parc Cișmigiu

EXPERTIZA TEHNICA POD NUMAR DE INVENTAR 1111264, PARC CISMIGIU

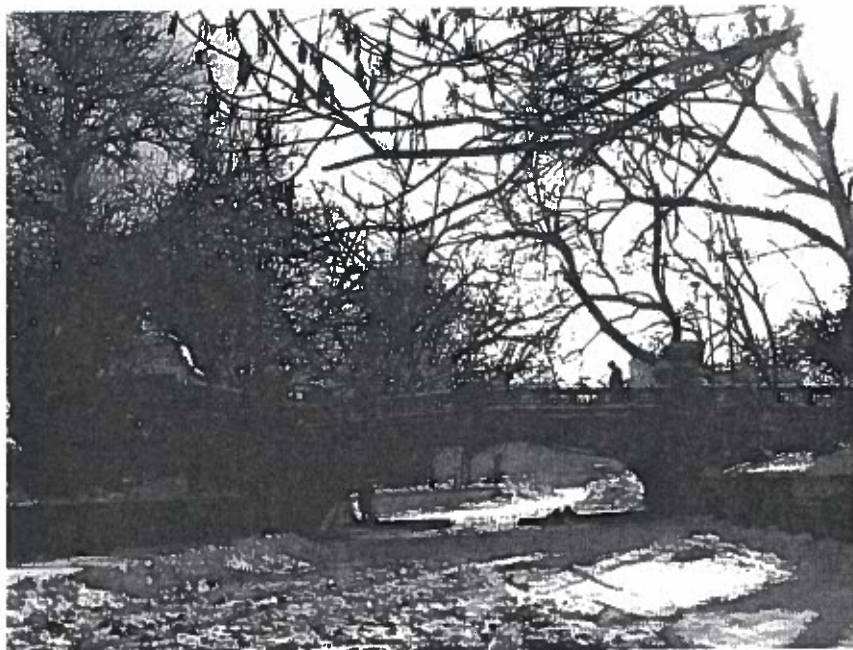
Fotografia 1. Vedere de ansamblu pod, spre intrarea principala a parcului.

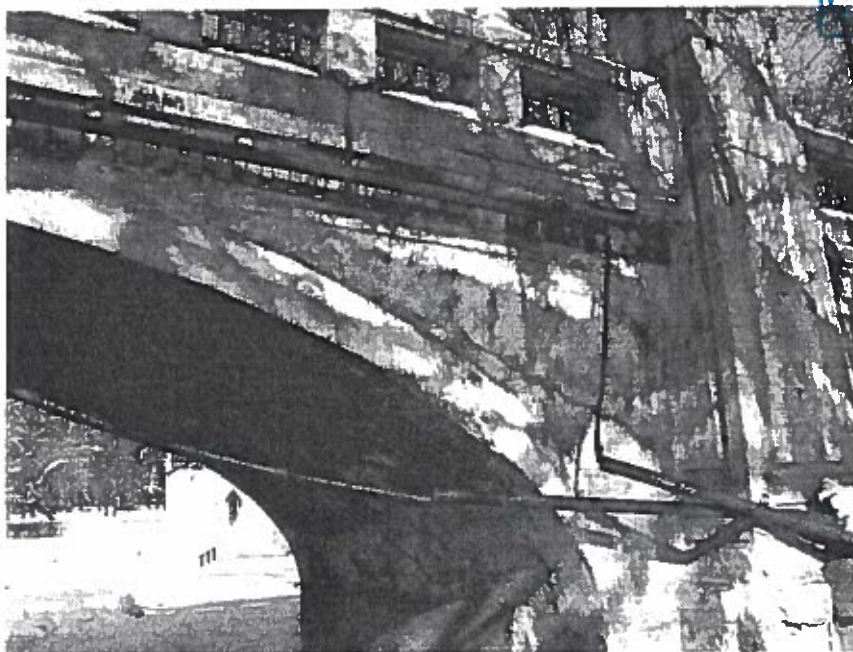
- ⊗ Detasarea timpanului de bolta datorita lipsei rosturilor din timpane (foto 2).
- ⊗ Infiltratii prin bolta atat la nasteri cat si la cheie (foto 2, 4).
- ⊗ Degradari ale betonului din bolta : beton exfoliat, armatura descoperita si corodata (la nastere foto 2, 6), armaturi fara strat de acoperire si corodate (la cheie foto 4), beton segregat cu cuiburi de pietris (la nasteri foto 5).
- ⊗ Degradari ale betonului din timpane : infiltratii, exfolieri, pete de rugina, armatura corodata (foto 2, 3, 9).
- ⊗ Crapaturi in timpane in zonele nasterilor (foto 2, 3).

Fotografia 2. Vedere timpan si bolta la nastere, in zona Aleii Platanului, spre debarcader. Crapaturi in timpan, detasarea timpanului de bolta, beton exfoliat si armaturi descoperite si corodate in timpan si bolta, detasarea timpanului de bolta, Minfiltratii prin timpan si bolta, amplasarea necorespunzatoare a instalatiilor suspendate.

- * Desfacerea straturilor caii.
- * Indepartarea umpluturii dintre timpane si zidurile intoarse.
- * Realizarea unor rosturi verticale intre timpane si zidurile intoarse.

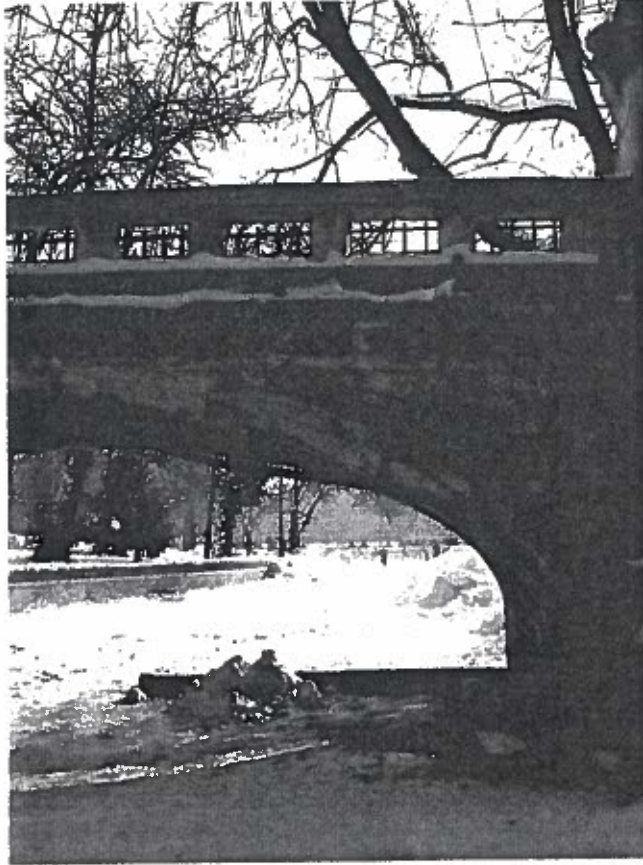
Fotografia 3. Vedere timpan la nastere, in zona Aleii Magnoliei, spre restaurantul Monte Carlo: crapaturi in timpan si in parapet, infiltratii.

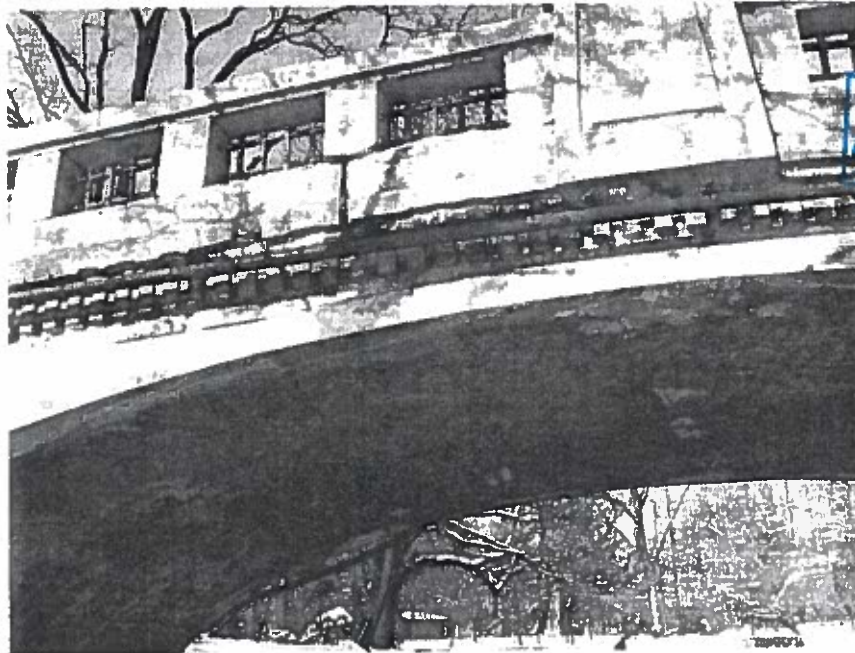
Fotografia 4. Vedere la intradosul boltii in zona cheii : infiltratii, armaturi fara strat de acoperire si corodate, amplasarea necorespunzatoare a instalatiilor suspendate

- * Repararea parapetului pietonal in zonele degradate fara a modifica in vreun fel aspectul initial al acestuia.
- * Gasirea unei alte solutii de traversare a cablurilor electrice, mai estetica si mai putin agresiva pentru structura.

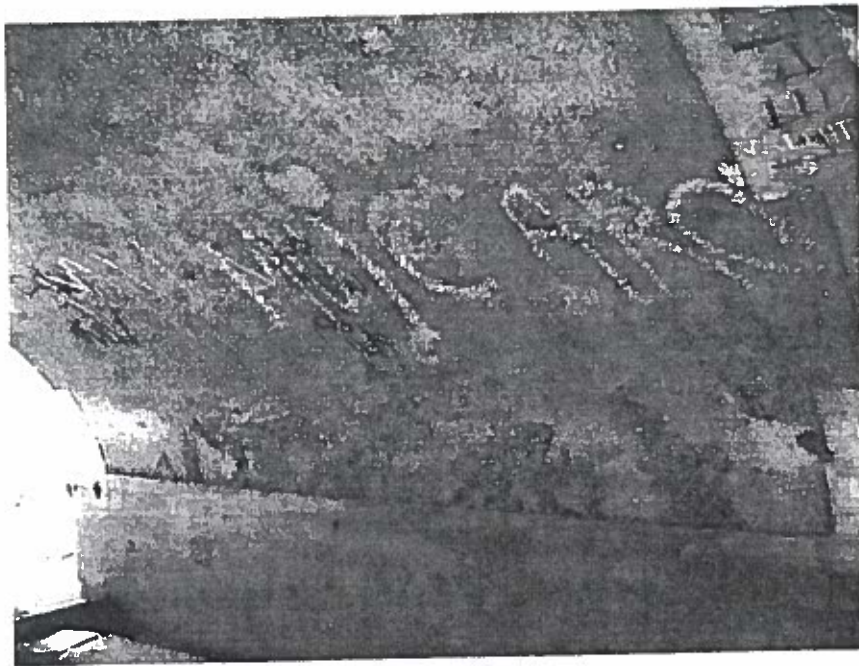
Fotografia 5. Vedere la intradosul boltii la nastere, in zona Aleii Magnoliei: beton segregat, cuiburi de pietris, tencuiala exfoliata.

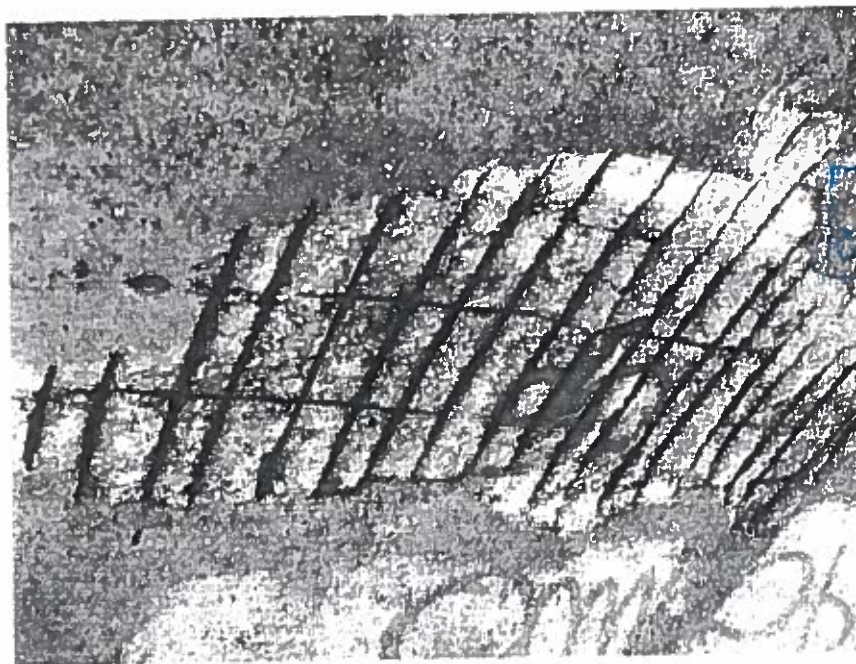
Fotografia 6. Detaliu cu degradarea betonului din bolta la nastere, in zona Aleii Platanului: beton exfoliat, armaturi descoperite si corodate, beton cu segregari si cuiburi de pietris.

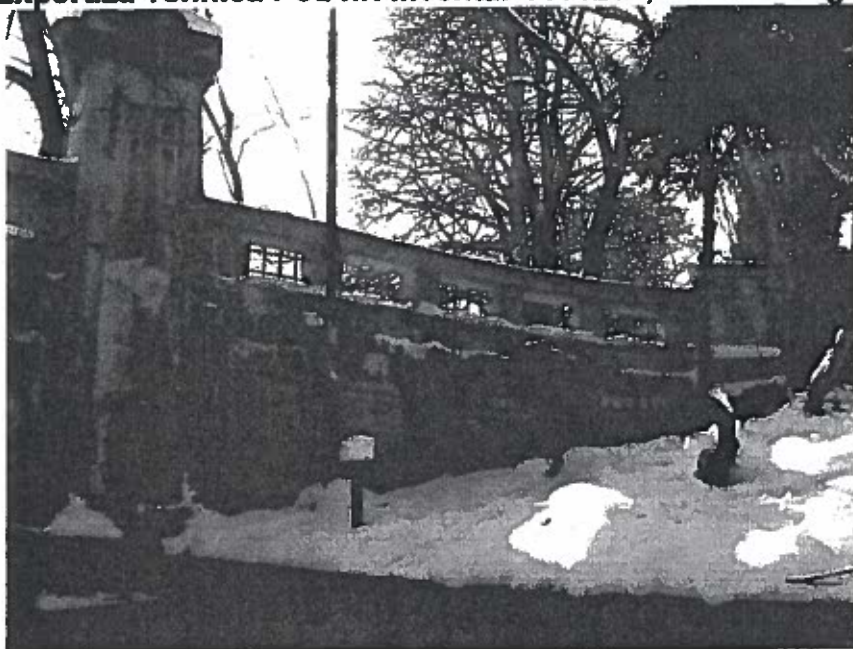
- ⊗ Faiantarea betonului din stalpii decorativi (foto 7, 12).
- ⊗ Infiltratii prin zidurile intoarse (foto 7, 8, 9).
- ⊗ Crapaturi in zidurile intoarse cauzate de lipsa rosturilor dintre timpane si ziduri (foto 7, 8, 9)
- ⊗ Aspect inestetic si amplasare necorespunzatoare a instalatiilor suspendate (foto 1, 2, 3, 4).

Fotografia 7. Vedere zid intors in zona Aleii Magnoliei, spre restaurantul Monte Carlo : crapaturi si infiltratii in zid, beton faiantat in stalpul ornamental si in parapet, lipsa panou zabrelute in parapet.

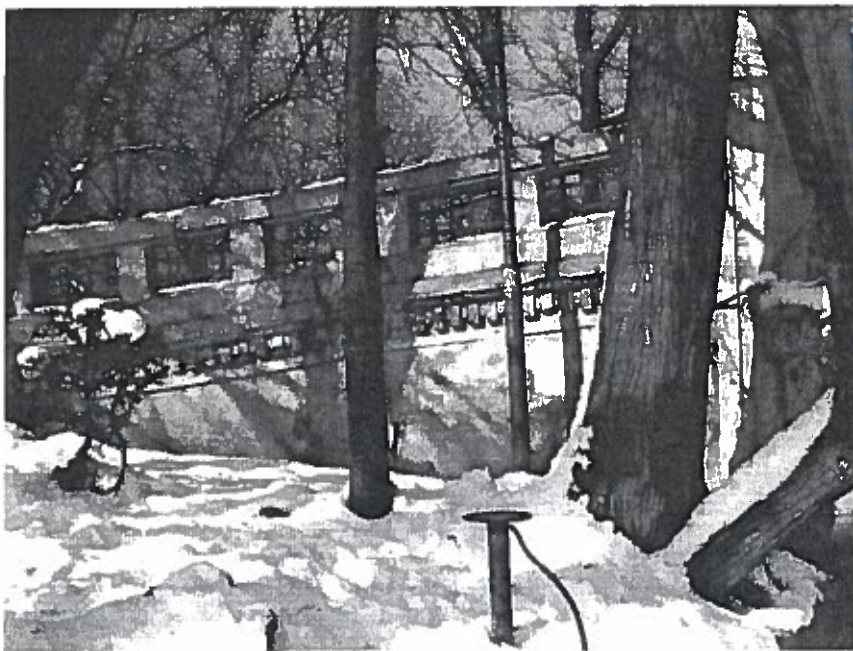
Fotografia 8. Vedere zid intors in zona Aleii Magnoliei, spre debarcader: infiltratii in zid si crapaturi in zid si parapet.

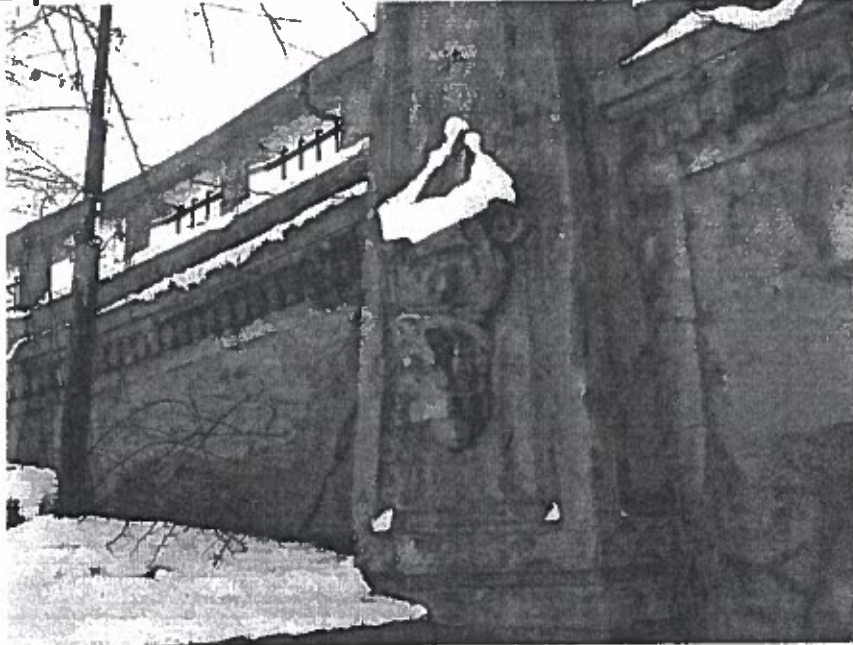
Fotografia 9. Detaliu zid intors in zona Aleii Magnoliei, spre debarcader: infiltratii in zid, crapaturi in zid si parapet.

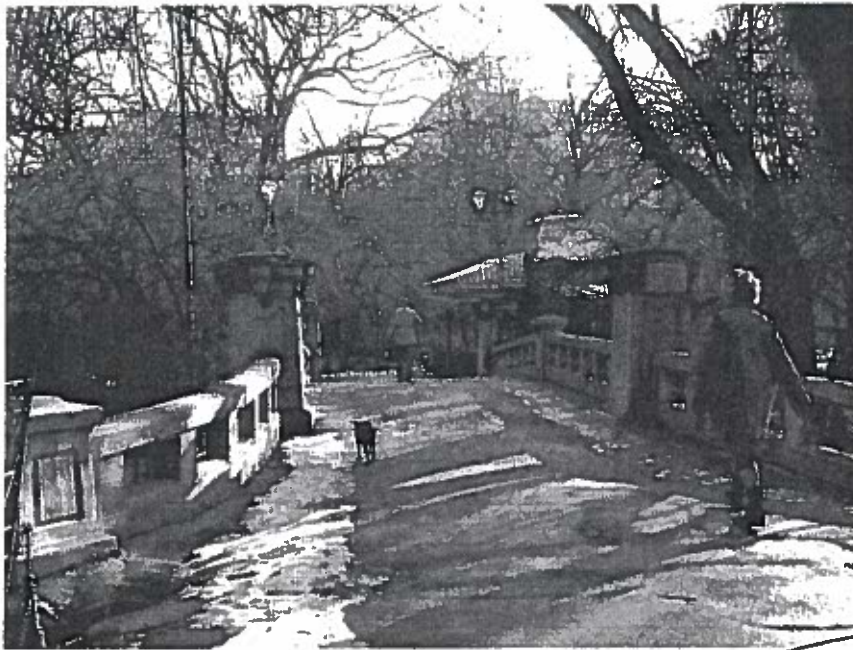
- ⊗ Calea pe pod este degradata: suprafata cu ciupituri si incretituri, poroasa, fisuri, crapaturi, denivelari (foto 11, 12).
- ⊗ Stratari suplimentare a imbracamintii pe pod (imbracamintea asfaltica este asternuta peste pavajul initial al podului foto 11).
- ⊗ Parapet pietonal cu degradari: crapaturi, beton faiantat, grilaje metalice lipsa (foto 7, 10, 12).

Fotografia 11. Vedere pod la nivelul cii spre Aleea Platanului: asfalt cu degradari. Asfaltul a fost asternut peste pavajul cu piatra cubica existent initial pe cale.
