# CONSOLIDARE IMOBIL

Strada Blanari nr. 9, sector 3, Bucuresti

**PROIECT NR. 166/2015**

## DOCUMENTATIE DE AVIZARE CONSOLIDARE IMOBIL

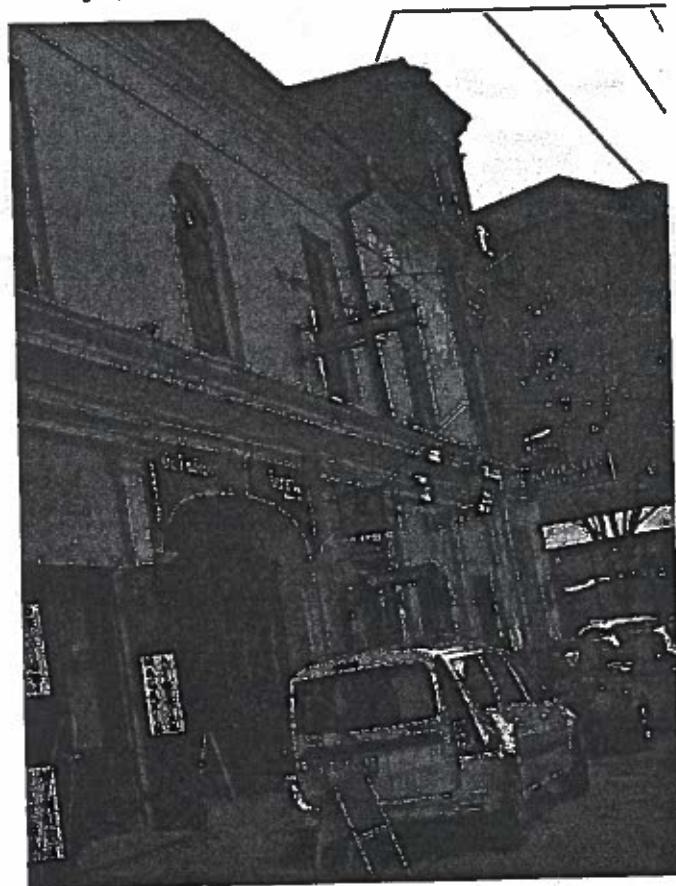
Perete de tip calcan a imobilului studiat - vizibil pe registrul etajului 2+pod

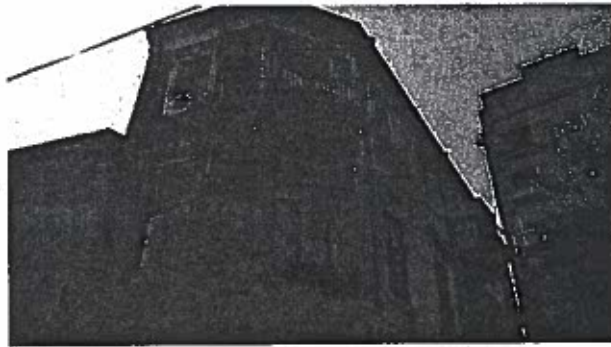
Fig.7. Vedere ansamblu fatada principala (vezi si Fig. 1)

Proiectata si executata probabil in jurul anului 1850, cladirea din strada Blanari nr. 9 este o cladire Subsol partial +Parter+2Etaje +Pod, avand ca functionalitate incaperi specific comerciale la parter si locuinte individuale la etaje.

Cladirea cu amprenta in plan de 140.5 mp si suprafata construita de 520 mp, are in plan aproximativ forma dreptunghiulara si este netronsonata; este practic alcatuita din 3 dreptunghiuri, alipite excentric, fara rost de tasare sau seismic. Exista diferente sub aspectul regimului de inaltime, desi intreaga cladire este Parter+2Etaje+Pod

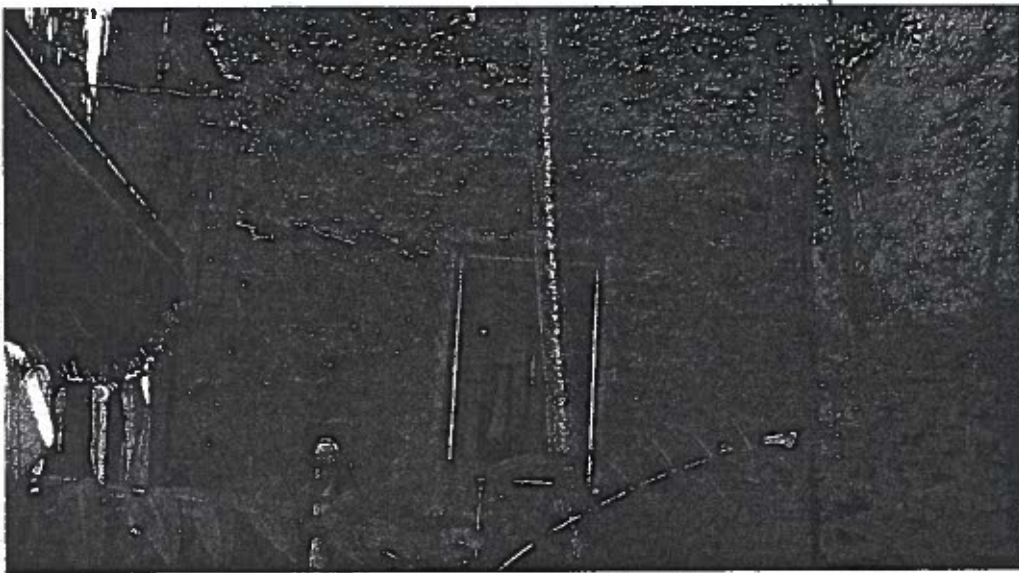
**Fig.8. Vedere fronton sud corp 3**

- Fundatiile corpurilor 1 si 3 sunt realizate din zidarie de grosimea peretilor de subsol executate deasupra nivelului hidrostatic.
- Fundatii corpului 2 (zona fara subsol) sunt fundatii continue sub ziduri executate in prelungirea acestora. Adancimea de fundare a fundatiilor corpului 2 este de cel mult 80cm .

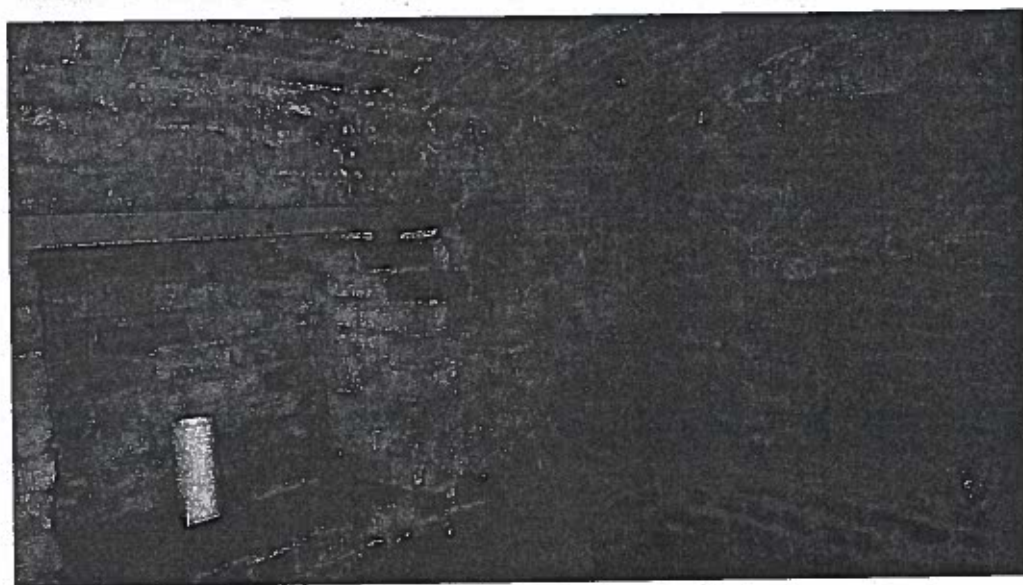
**Fig.10. Vedere interioara corp 3 – subsol**  
Se remarca sistemul constructiv – pereti structurali si bolti de caramida

De remarcat ca cel puțin la parter in zona corpului 1, datorita lucrarilor de transformare a spatiilor comerciale initiale in cafenea - restaurant, s-au lambrizat peretii si s-au montat in cea mai mare parte tavane false, facand astfel imposibil de vizualizat peretii si plaseul de peste parter. Exista insa si zone in care acest lucru este posibil.

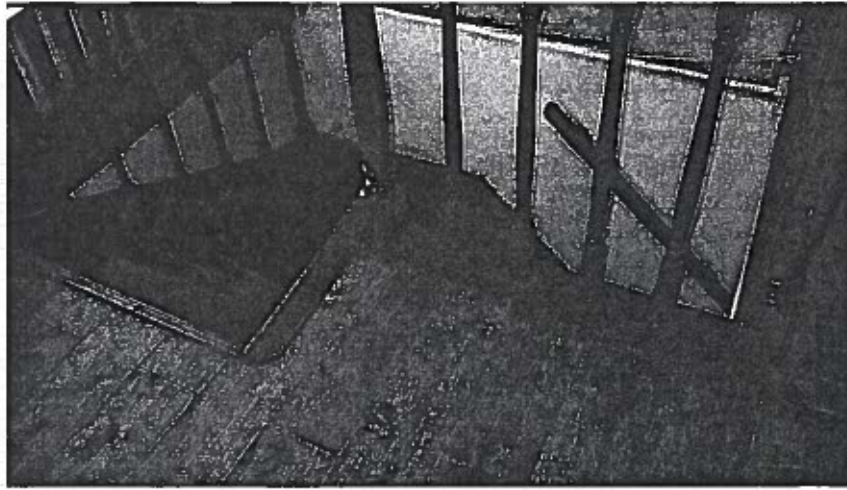
*Fig.11. Vedere interioara corp 2 – etaj 1 Se remarca scara principala de acces cu structura de lemn*
