**privind aprobarea Documentației de avizare a lucrărilor de intervenție și a indicatorilor tehnico-economici, pentru obiectivul de investiții  
“REABILITARE PEISAGISTICĂ A PARCULUI ISTORIC CAROL I”**

**Art.1** Se aprobă Documentația de avizare a lucrărilor de intervenție pentru obiectivul de investiții “Reabilitare peisagistică a parcului istoric Carol I”, prevăzută în Anexa 1 la prezenta hotărâre;

**Indicatori Tehnico-Economici - Faza DALI**  
**aferenți obiectivului de investiții**  
**“REABILITARE PEISAGISTICĂ A PARCULUI ISTORIC CAROL I”**

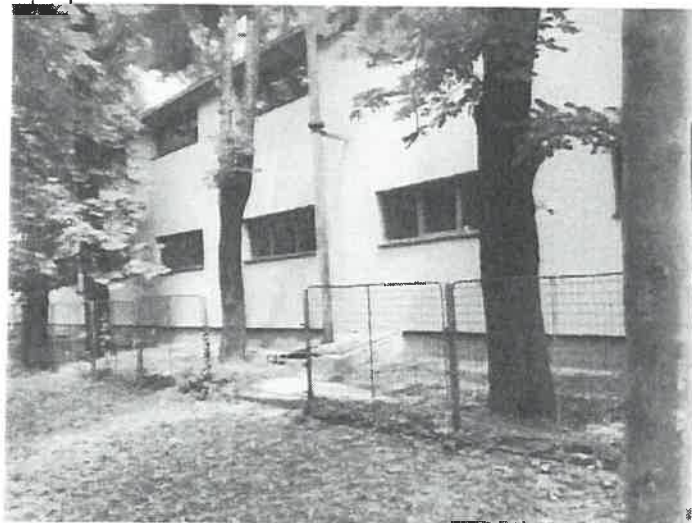
Muzeul Tehnic – sursa: arhiva CMDDB

Muzeul Tehnic Prof Ing D. Leonida a suferit o renovare care, prin materialele utilizate, nu respecta caracterul istoric al parcului și nici regulamentul zonelor protejate. Împrejmuirea care delimitează muzeul de parc este deteriorată, iar cea care delimitează spațiul expoziției în aer liber este improprie.

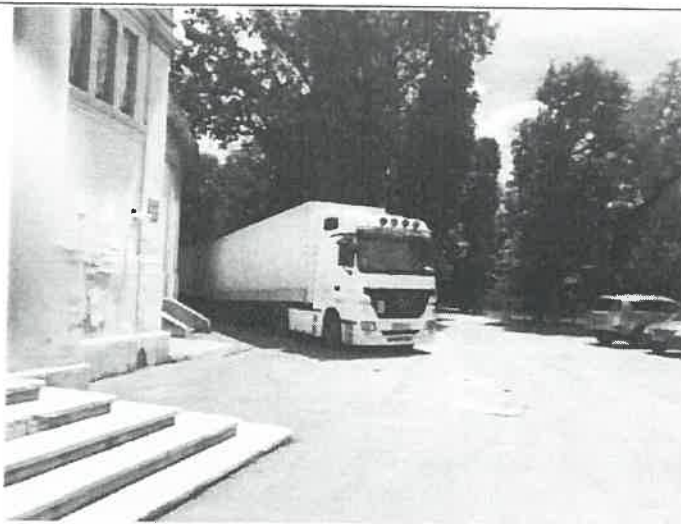
Arenele Romane – sursa: arhiva CMDDB

Arenele Romane se afla într-o stare avansată de degradare. Parcarea amenajată la intrare, cabinele de pază, casa de bilete și împrejmuirea trebuie înlocuite cu obiecte de mobilier urban corespunzătoare amplasamentului.

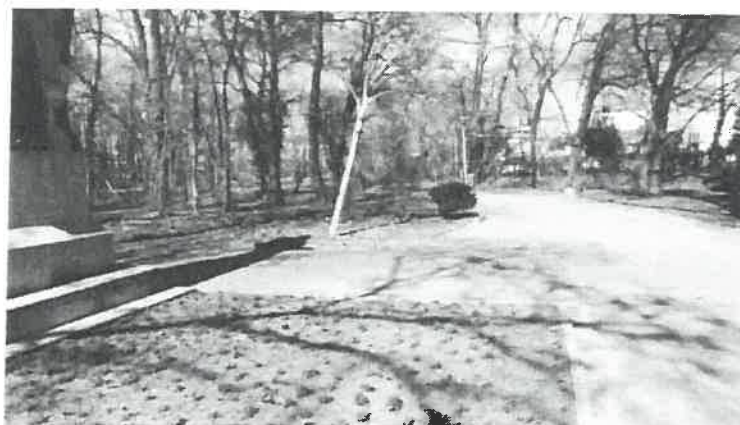
În urma analizei *in situ* a stării elementelor de vegetație, a fost constatată o stare de degradare accentuată a vegetației parcului.

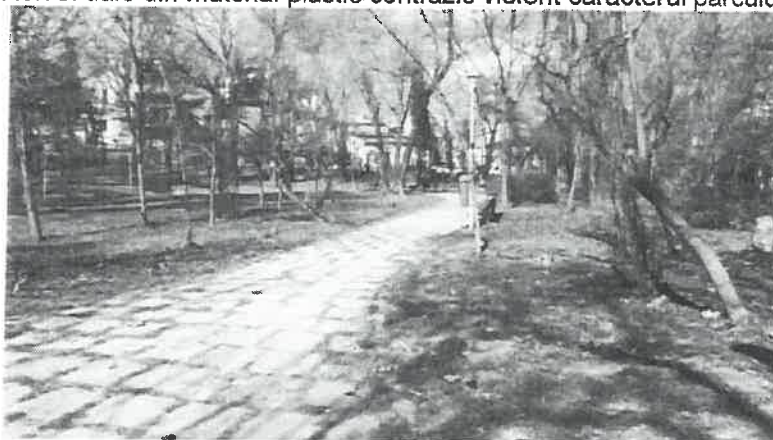
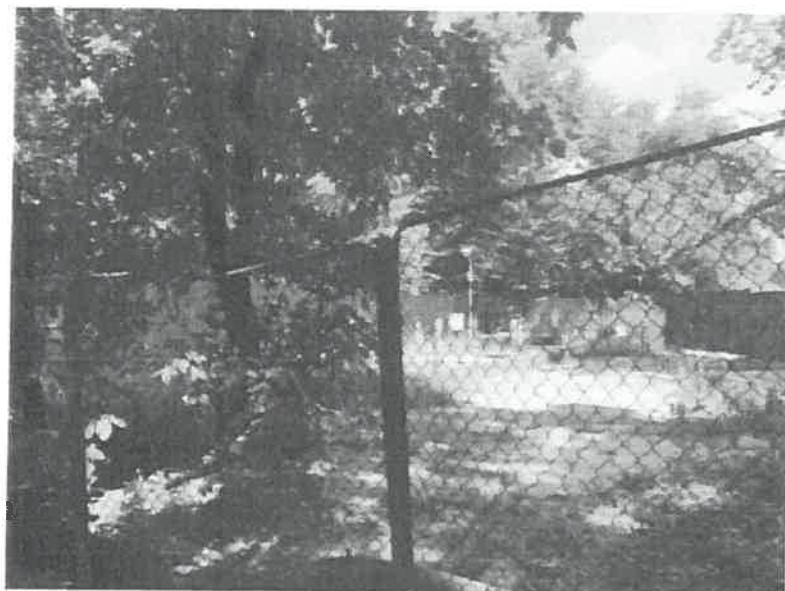
Aleile și platformele pietonale se află în stare de degradare accentuată. Aleile pavate cu pavele din beton și dale din material plastic contrazic violent caracterul parcului.

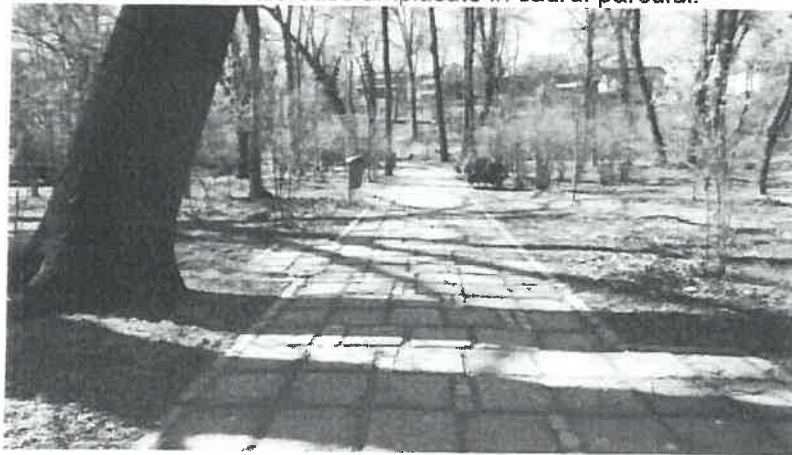
Instalatiile si retelele de iluminat public sunt inechite si degradate; iluminatul monumental nu pune in valoare obiectivele valoroase amplasate in cadrul parcului.

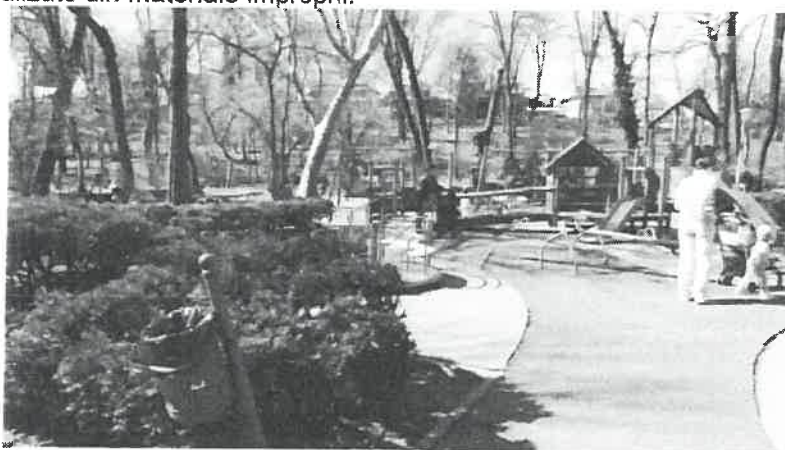
Mobilier urban: mobilierul urban - banci, indicatoare, cosuri de gunoi, chioscuri si grupuri sanitare ecologice este partial intr-o stare avansata de degradare sau, in cazul bancilor noi, este in contradictie cu caracterul istoric al parcului. Spatiile amenajate in ultimii ani pentru spatii de joaca au o plastica care contrazice violent regulile compositionale ale parcului. Parcul este literalmente sufocat de diverse obiecte parazitare – cosuri de gunoi, garduri, signalistica, bransamente, cabluri, cutii metalice. Au fost identificate 20 de constructii provizorii cu functiuni diverse (alimentatie publica, comert, paza, grupuri sanitare ecologice) care sunt realizate din materiale improprie.

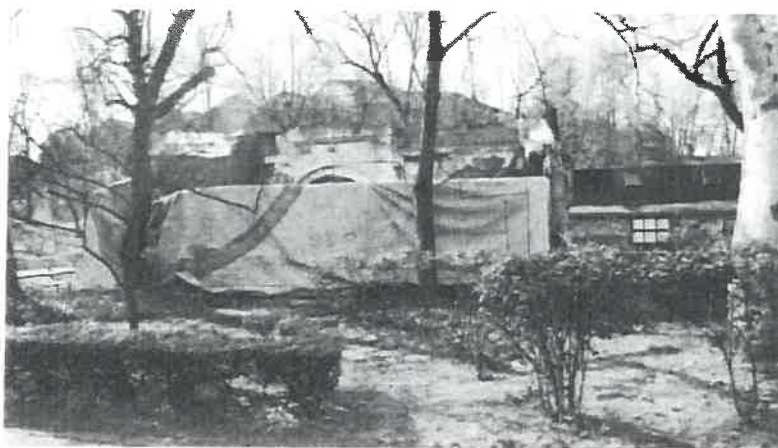
Constructii care apartin domeniului public al Municipiului Bucuresti aflate in administrarea ADMINISTRATIEI LACURI, PARCURI SI AGREMENT BUCURESTI precum: fantani, poduri, lacuri si insule, pavilioane peisagere: o deficiente majora o reprezinta aspectul si starea de intretinere a cladirilor aflate in administrarea Administratiei Lacuri, Parcuri si Agrement Bucuresti, din care o parte au fost fie demolate fie distruse in timp (imobilele cu numere cadastrale C1 -grup sanitar, C4-restaurant, C5 si C9-statui) iar cele care au rezistat prezinta un grad ridicat de uzura. De asemenea semnalam aparitia unor constructii parazitare de tip cabina, aparute prin extinderea unor cabine cu dimensiuni reduse existente initial (imobilele cu numere cadastrale C12,C13) sau a unor constructii care nu sunt inscrise in cartea funciara (cladirea debarcader, restaurantele din zona vestica si de sub pod, chioscul-container din zona aleii centrale) care prin materiale, culori si elemente publicitare distoneaza cu caracterul monumentului istoric in cadrul caruia sunt atat de nepotrivit amplasate.

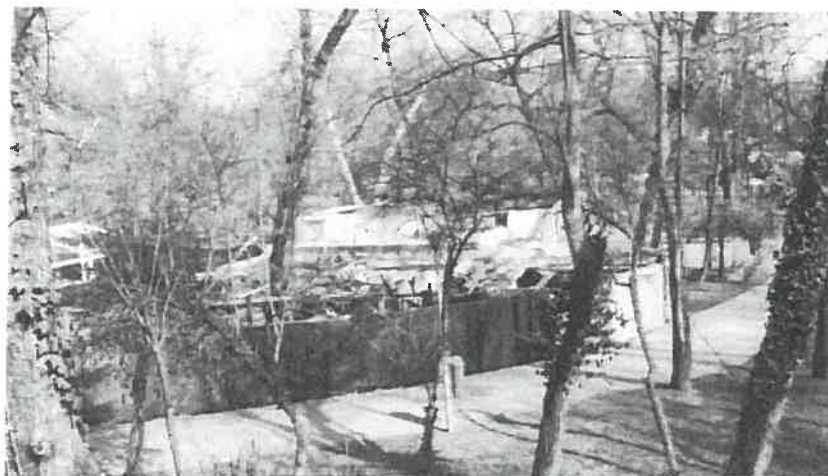
- Construcția C4, cu număr cadastral 200636-C4 a fost incendiată și este în prezent în ruină.

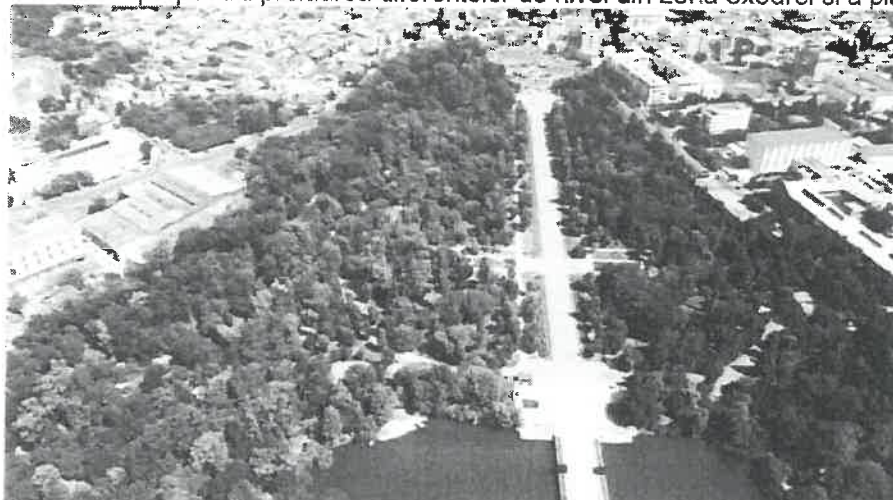
Aleea centrala este marginita de doua alei laterale, al caror pavaj din blocuri de beton este in stare foarte proasta. O imagine din 1960 ne arata aceste alei realizate din pietris si dale din piatra. Monumentalitatea axului este anulata de amplasarea haotica de chioscuri si mobilier stradal. Axul, fiind una dintre zonele plane ale parcului, este folosit pentru carucioare si diverse sporturi cu roți (role, biciclete, skateboards), astfel incat ar fi recomandata prevederea de rampe pentru preluarea diferentelor de nivel din zona exedrei si a pietetelor.

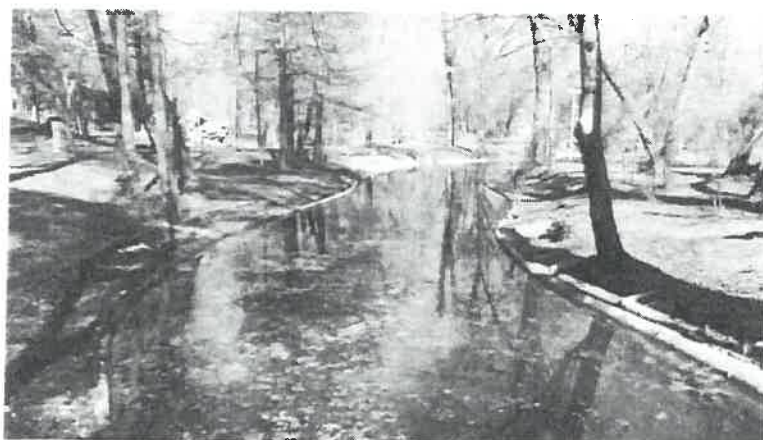
Zona iazului și a rocăriei pastrează aerul romantic inițial. Amenajarea malurilor cu dale din beton și mobilierul urban trebuie însă să suporte rezolvări diferite.

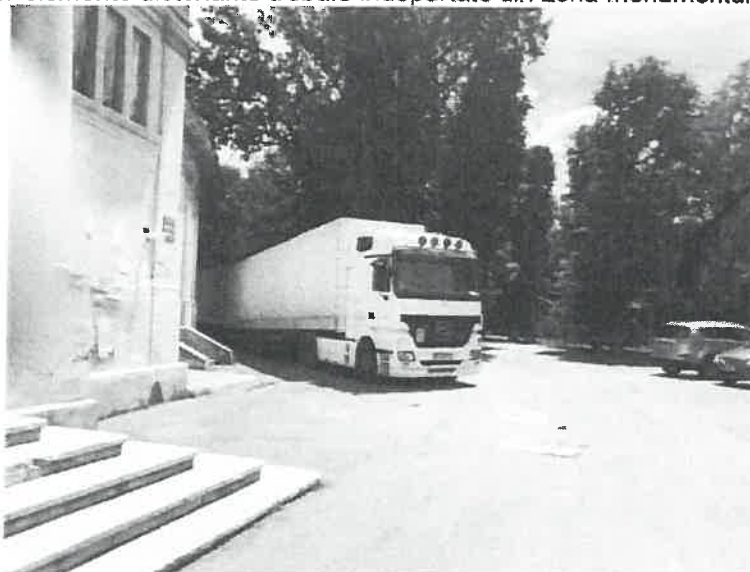
Accesele in parc dinspre strada Cutitul de Argint si cele doua din zona Arenelor Romane sunt degradate, ca si cladirea Arenelor in totalitatea sa. Tarcul de caini, parcare, cabinele de paza si alte elemente distonante trebuie indepartate din zona monumentului istoric.

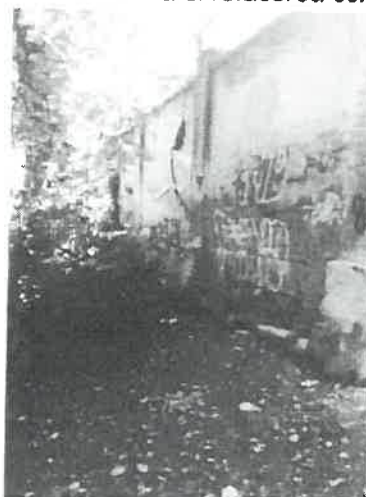
tencuieli decorative. Având în vedere tipologia construcției, prevederile P100-3/2008 din anexa D, se pot aplica doar parțial. Se impune consolidarea și refacerea conform statutului parcului istoric.

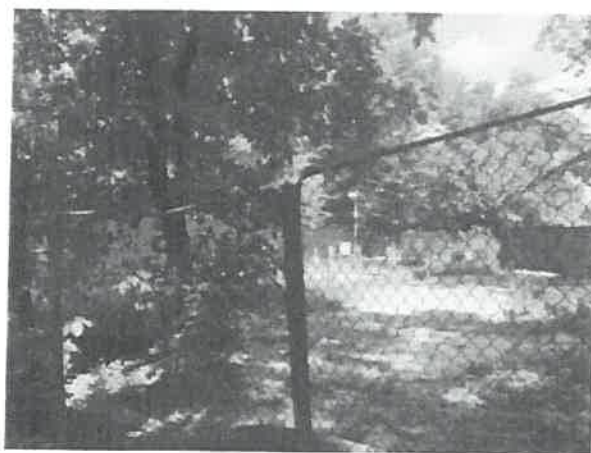
- împrejmuire tip 3 și 4 sunt realizate din panouri fixe, realizate din bare metalice și închise cu plasa rectangulară respectiv plasa de buzău, vopsite în culoarea verde aprins, și se află într-o stare de degradare considerabilă, această împrejmuire este realizată fără soclu. Se propune dezafectarea.
- împrejmuire tip 5 este realizată din panouri fixe, realizate din bare metalice și închise cu plasa bordurată, cu aspect natural metalic fiind o soluție de împrejmuire de tip provizoriu, această împrejmuire este realizată fără soclu. Se propune dezafectarea.

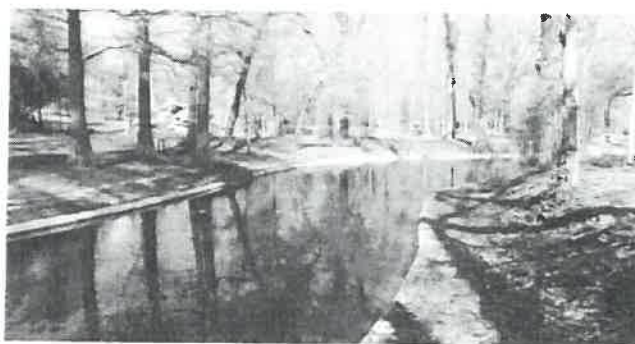
Lacurile C14, C16 au apararea de mal dislocata deplasata cu rosturi largite pe cca 50% din lungime, zona de dale ecologice scufundata cu dale lipsa, bordura de separatie cu terasamente lipsa; exista zone unde radacinile arborilor au trecut prin apararea de mal iar zona preaplinului vechi este sparta cu pierderi de apa in fundatia aleilor

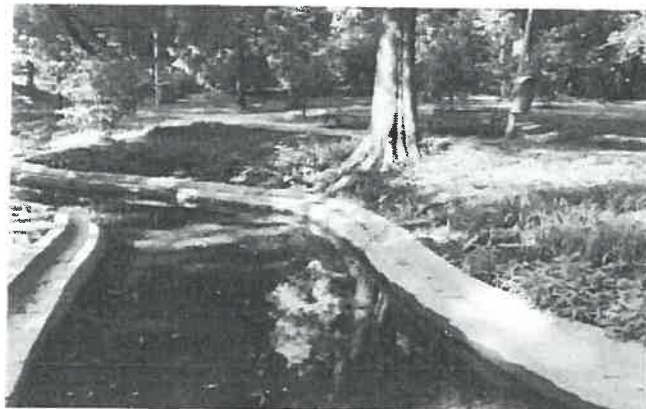
Lacul 3 (Jazul) are pereul si fundatia podetelor din beton subspalate; zona de intrare in camera de incarcare este degradata iar gratarul este rupt si imposibil de manipulat. Umpluturile din spatele pereului sunt tasate distantat de peretele apararii iar apa este murdara si necurata periodic de corpurile straine cazute.

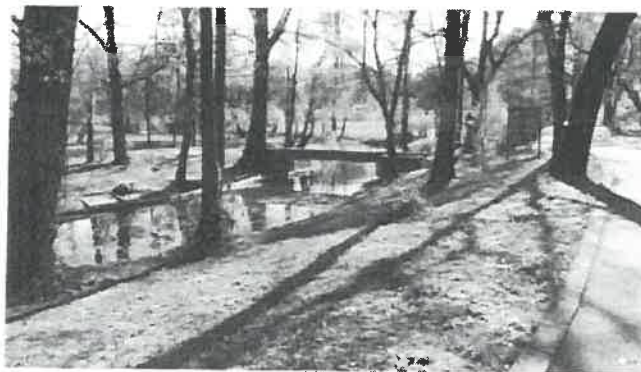
Podul nr. 3

Calea din mortar de beton este fisurată, degradată și prezintă exfolieri.

Nu există informații despre fundațiile podului, însă nu s-au identificat aspecte care să indice degradări ale acestora. Podul nu este prevăzut cu parapete conform normativelor de siguranță în vigoare.
