Plan de Mobilitate Urbană Durabilă Regiunea București –Ilfov

Anexă la Raportul Interimar 1 Raportul tehnic 2: Evaluarea operațiunilor de transport cu autobuzul din București

Final | Iunie 2015

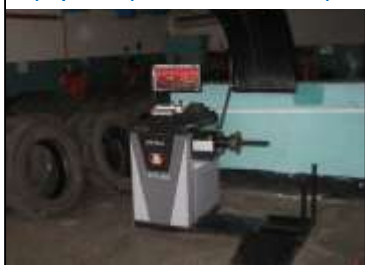
Figura 1-4: Atelier de reșapare și echilibrare roți

Depoul Floreasca dispune de asemenea de un atelier special de reșapare a anvelopelor („Vulcanizare”) pentru flota întregii organizații RATB (Figura 1-4). La data vizitei în această zonă nu se desfășura nici o activitate din lipsă de material pentru vulcanizare (cauciuc).

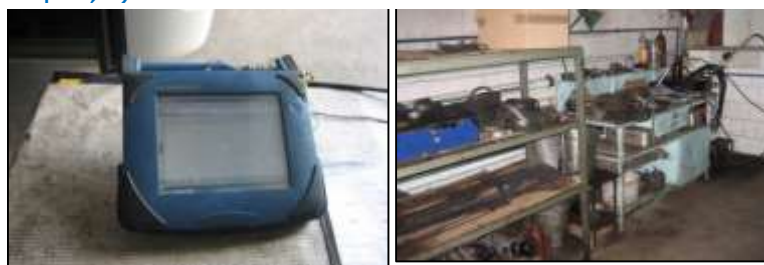
Figura 1-3: Dispozitiv de diagnoză și banc de unelte (de inspecție)

În depozitul pentru piese de schimb nu prea există piese pe stoc, nici măcar cele care se folosesc frecvent. Există doar un PC pentru diagnoza autobuzelor care are nevoie urgentă de actualizare.

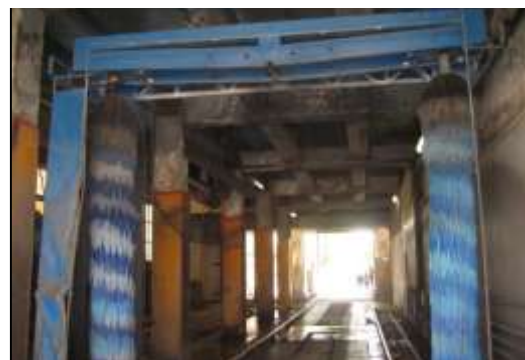
Figura 1-5: Instalație defectă de spălare a autobuzelor la depoul Floreasca

Instalația de spălare a autobuzelor (Figura 1-5): două unități; una foarte veche și una mai recentă (8 ani). Cea recentă este scoasă din funcțiune din lipsă de piese, cea veche este încă funcțională (este reparabilă pentru RATB) (vezi foto 5).

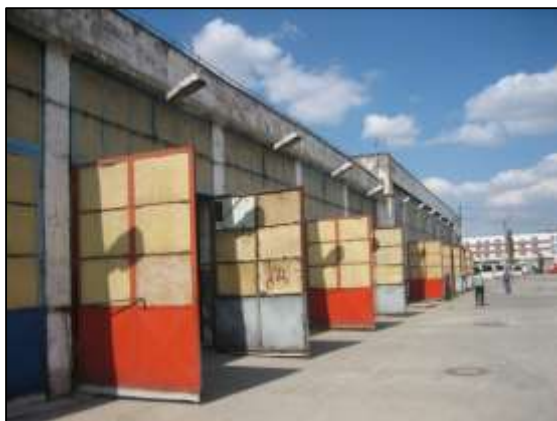
Figura 1-7: Atelierele de la depoul Titan

O parte din ateliere sunt formate din benzi largi de circulație cu canale. În plus, există mai multe benzi largi de circulație în ateliere.

Clădirile au nevoie de renovare (infiltrații/scurgeri). Podeaua și canalele „active” sunt în general în stare rezonabilă. Însă atelierele sunt departe de standardele UE. În acest depou sunt necesare, printre altele: scripeți, dispozitive de ridicare anvelope, bancuri pentru unelte, lumini și detectoare de fum, echipament de diagnoză, unelte manuale, echipament A/C de inspecție/reparație.

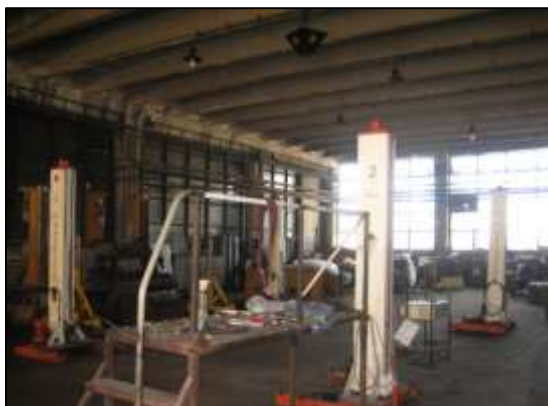
Figura 1-6: Secție de reparații închisă la depoul Titan

Depoul a fost construit în 1968 și renovat în 1978. La data vizitei acolo erau adăpostite 177 autobuze de 12m. Acest număr include 42 de autobuze imobile, dintre care 20 sunt denumite „autobuz depozit” (Aceste „autobuze depozit” sunt marca Mercedes Citaro de pe care sunt demontate componente și piese de schimb și sunt garate într-un atelier închis).

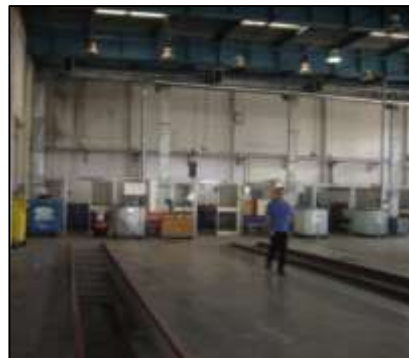
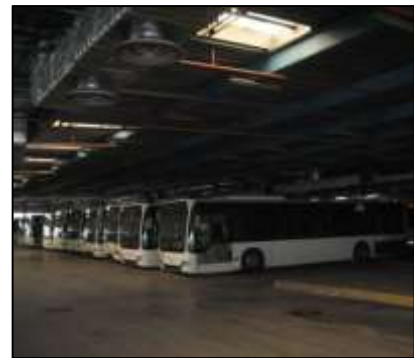
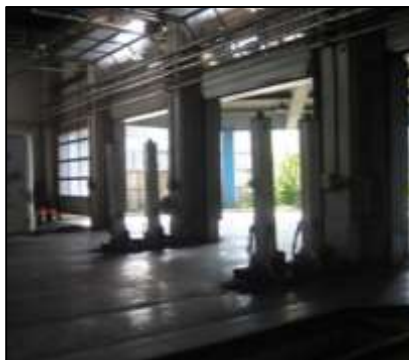
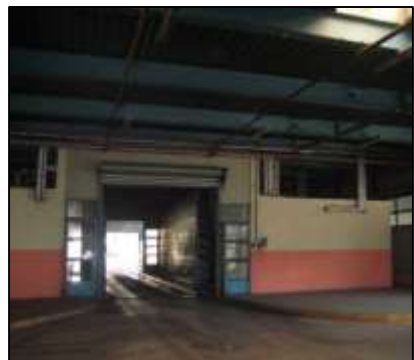
Figura 1-9: Impresii de la depoul Obregia actualizat, dar mic

Depoul arată actualizat, curat și respectă în linii mari standardele occidentale (podele, canale).

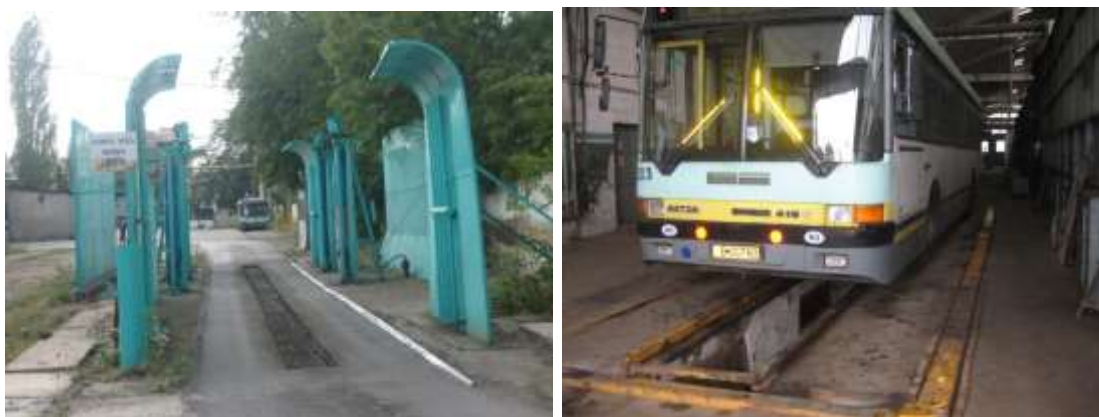
Figura 1-10: Canal de mentenanță/inspecție Dispozitiv de spălare troleibuze

Hala (atelierul) de inspecție și mentenanță pentru troleibuze are nevoie de reabilitare. Acesta include și canalele (**Figura 1-10**).

Echipamentele de curățare pentru troleibuze sunt vopsite frumos, dar sunt foarte vechi și cauzează probleme în special pe timp de iarnă (**Figura 1-10**). Partea din față și din spate a troleibuzelor trebuie curățată manual.

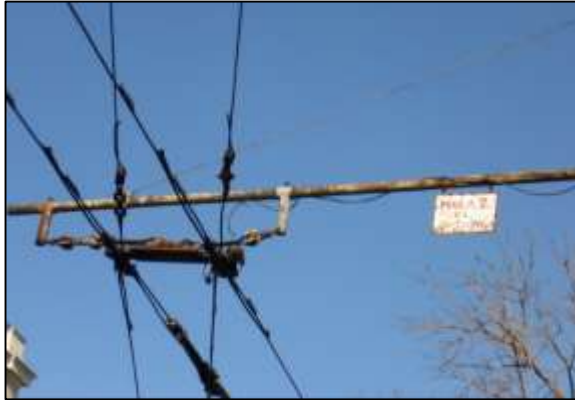
Figura 2-2: Suspensie rigidă, învechită

Figura 2-2 arată o suspensie rigidă învechită- firul este fixat direct pe tija transversală și nu poate fi mutat orizontal. Nu există dispozitive de prindere verticală între tija transversală și firul de contact, ceea ce ar asigura o soluție mai confortabilă.

- În ciuda activităților de reabilitare derulate în trecut, infrastructura catenară cu cabluri aeriene actuală necesită modernizare și înlocuirea componentelor.
- Alimentarea cu energie este suficientă pentru un număr dublu de tramvaie și troleibuze decât cel aflat actualmente în circulație.
- Viteza medie a troleibuzelor va rămâne redusă atât timp cât rămâne în poziție tehnologia actuală a infrastructurii, deoarece ea nu permite viteze mult mai mari.

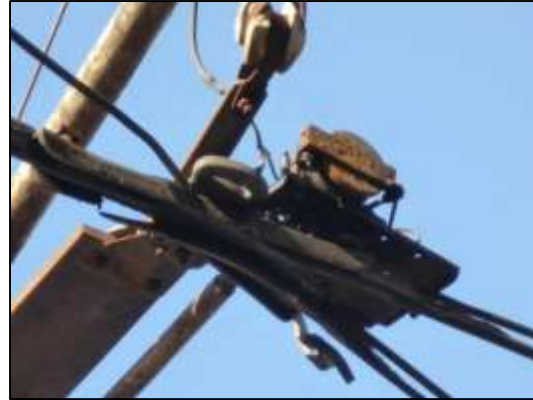
Figura 2-1: Unghi abrupt

Viteza troleibuzelor este limitată din cauza sistemului catenar învechit, care impune viteze reduse la intersecții; ramificațiile sunt de tip lent, adică șoferul trebuie să reducă viteza înaintea ramificației pentru a stabili direcția (se realizează electro-mecanic), geometria este de asemenea destul de lentă, mai precis unghiul secțiunii curbate (de deviație) este destul de abrupt. (Figura 2-1). Troleibuzele trebuie să încetinească între intersecții indiferent dacă există sau nu stație de oprire. Ar fi recomandabilă înlocuirea unei părți din echipamentul SCCA, ceea ce nu necesită bugete ridicate.

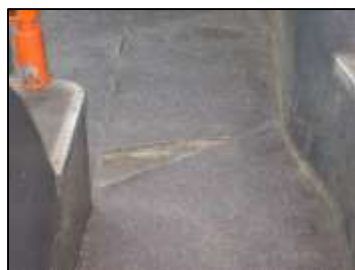
Figura 3-1: Podea uzată

- Acoperirea podelei ar trebui să fie înnoită (parțial), dat fiind că în special în zona ușilor s-a produs o uzură și deteriorare mare în multe autobuze, ceea ce va duce la deteriorarea podelei (prin scurgerea apei (Figura 3-1).

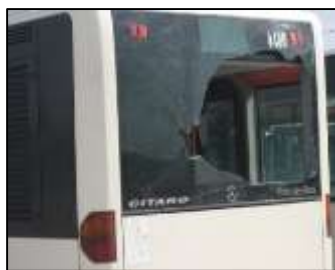
Figura 3-2: Geam spart

Și aici este evidentă nevoia de piese de schimb. Activitatea de mentenanță și reparații era foarte redusă. Printre autobuzele imobilizate se numărau cele cu geamuri sparte, din cauză că, spre deosebire de anul trecut, acum polița de asigurare nu mai acoperă și aceste defectiuni (Figura 3-2).

- Parbrizuri și geamuri sparte care nu mai pot fi înlocuite din cauza modificării poliței de asigurare care a dus la scăderea costului cu asigurarea (Figura 3-2).

Compania a schimbat politica privind asigurările pentru a reduce costul cu asigurările, ceea ce înseamnă că nici o deteriorare a parbrizelor și al geamurilor nu mai este acoperită de asigurare.

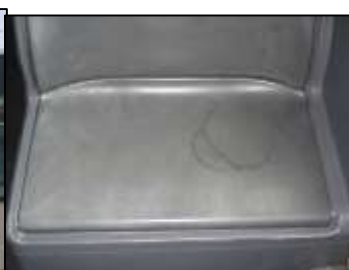
Figura 3-3: Scaun fisurat

- Scaunele rigide sunt încă în stare bună, însă unele trebuie înlocuite (Figura 3-3).
- Panourile de siguranță din sticlă, de la ușa secundară, sunt sparte în numeroase autobuze (Figura 3-4). Ele au fost înlocuite cu panouri de plastic mai ieftine, produse de RATB. Însă din cauza politicii privind piesele de schimb în cadrul RATB materiile prime nu pot fi achiziționate, iar reparația nu este posibilă.

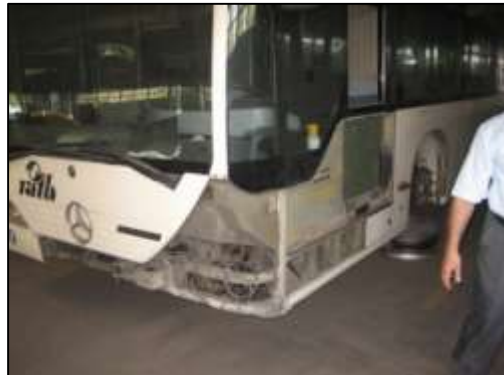
Figura 3-6: Autobuze depozit apăraătoare, far, panou lateral „împrumutate”

- O mare parte (22%) din flota de autobuze vechi de 6-8 ani ale RATB este imobilă din lipsă de fonduri pentru achiziționarea pieselor de schimb necesare.
- Lipsa evidentă de piese de schimb obligă conducerea atelierelor să ia piese de pe autobuzele relativ noi care sunt deja imobile.
- Compania cunoaște riscurile referitoare la siguranța pasagerilor. Mentenanța preventivă nu se efectuează, ceea ce sporește riscurile și poate cauza daune colaterale.
- Calitatea serviciilor de transport public pentru pasageri este în scădere odată cu deteriorarea numărului de sisteme de aer condiționat și a sistemelor de informare a pasagerilor.

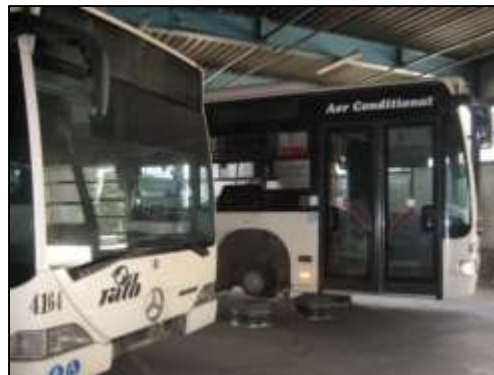
Figura 3-5: Autobuze depozit; „împrumut de anvelope”

- Nu au mai putut fi procurate anvelope (noi sau reșapate) (Figura 3-5). Atelierul de reșapare a anvelopelor și-a încetat activitatea din lipsă de material de vulcanizare. Acest lucru afectează întreaga „flotă de anvelope” a RATB.

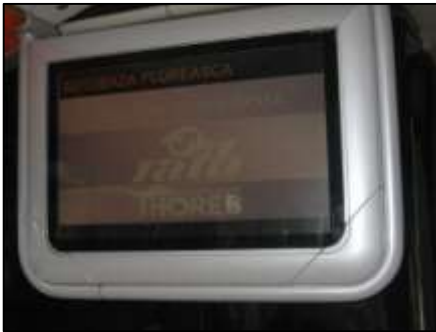
Figura 3-8: Sistemul de informare a pasagerilor

- În multe vehicule sistemul de aer condiționat nu mai funcționează din lipsă de piese.
- Computerul de bord, sistemul de informare a pasagerilor nu mai funcționează în multe autobuze.

Nu tot echipamentul IT este funcțional; nici în această privință nu se fac reparații. În prezent numai 60-70 de autobuze marca Mercedes Citaro pot transmite date.

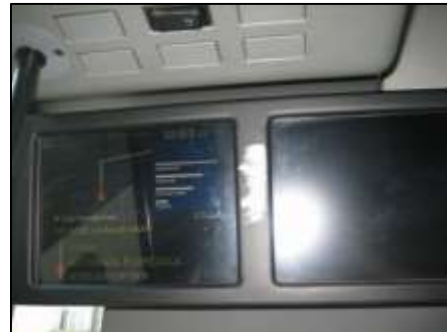
Figura 3-7: Ecranul GPS și computerul

Toate autobuzele diesel marca "Citaro" și troleibuzele marca "Iveco" au un computer de bord cu instalație WIFI (transmisie de date numai către depou). Autobuzele sunt monitorizate prin sistem GPS, iar datele sunt colectate și stocate în computerul de bord.

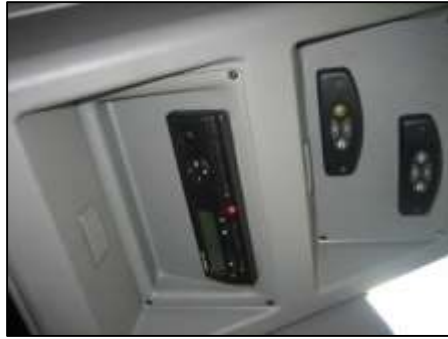
Figura 3-10: Unitatea de supraveghere și control video

500 de autobuze sunt dotate cu echipament de supraveghere video.

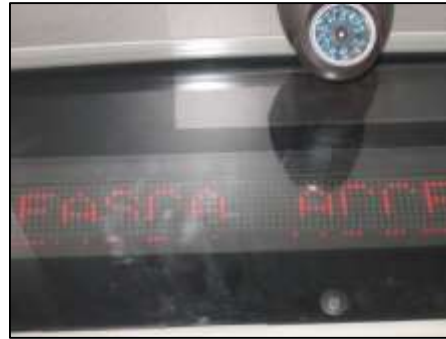
Figura 3-9: Sistemul de informare pentru pasageri (opriri) și camera

Sistemul de informare Thoreb privind destinația/traseul (exterior), sistemul de informare pentru pasageri (în vehicul) și dispozitivul de validare a tichetului de călătorie este același atât pentru troleibuze cât și pentru autobuze.
