# **REABILITARE SISTEM RUTIER STRADA VISCOLULUI**

Faza: D.A.L.I.

Nr. proiect: 067/2020

REABILITARE SISTEM RUTIER DRUMUL OSIEI, SECTOR 6, BUCUREȘTI.

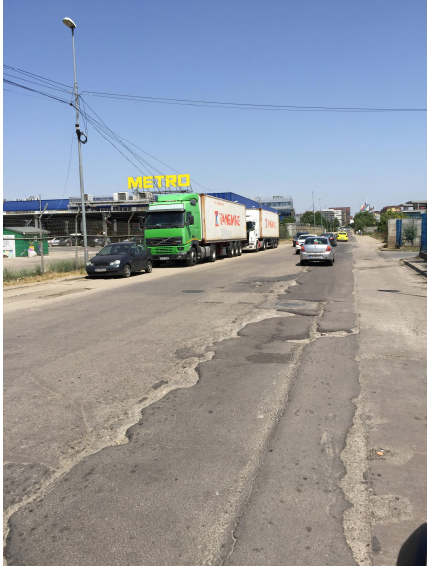
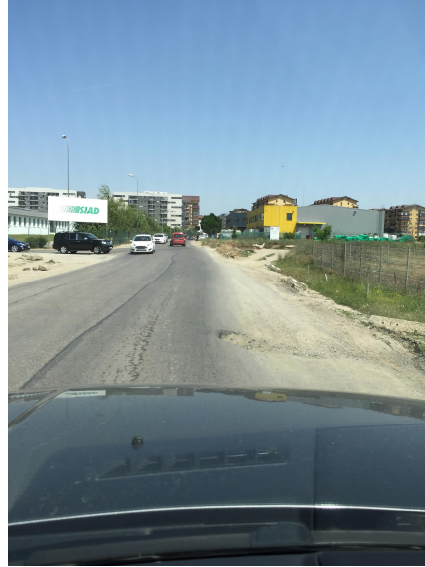
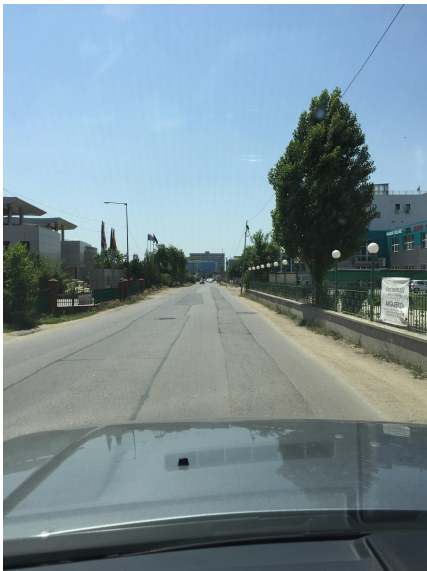
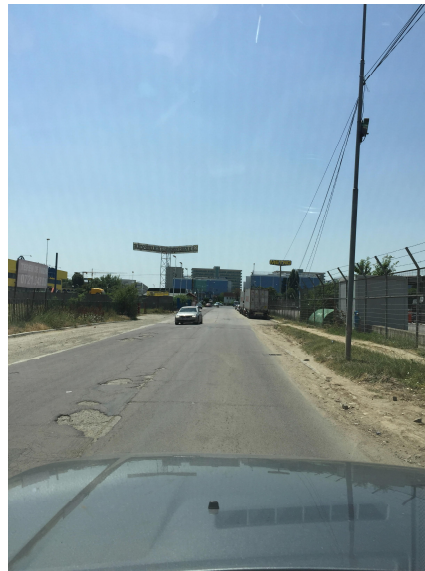
Pentru constatarea vizuala a stării construcției de la momentul întocmirii prezentei documentații, prezentăm în continuare o serie de fotografii relevante:

Starea tehnică a strazii este necorespunzătoare, suprafata de rulare are degradări multiple (fisuri, faiantari, gropi, denivelări longitudinale și transversale, etc.).

In prezent, circulatia rutiera pe Drumul Osiei, se desfasoara ingreunat din cauza multipleror deficiente, cum ar fi: prezenta de gropi, fisuri, crapaturi, fagase pe partea carosabila, lipsa semnalizarii rutiere verticale (lipsa indicatoarelor rutiere) si orizontale (lipsa marcajelor rutiere), lipsa unui sistem functional de colectare si evacuare a apelor pluviale (meteorice), prezentand zone unde balteste apa.

In urma efectuarii releveului starii de degradare actuale s-au identificat o serie de defecte specifice unor suprafete asfaltate (structuri rutiere flexibile sau semirigide) în corpul drumului, dintre care amintim: crăpături si fisuri pe toate direcțiile, plombe, suprafete cu ciupituri, degradări de margine, denivelări longitudinale si transversale, faiantari, suprafete slefuite, (conf. Normativ AND 540-2003), care afectează siguranța și confortul circulației autovehiculelor. Aceste defecte s-au amplificat în timp din cauza vechimii structurii rutiere, a interventiilor la utilități si ca urmare a actiunii combinate a factorilor de mediu - trafic.

Starea de fisurare si faiantarile intalnite pe anumite suprafete permite pătrunderea apelor din precipitații, ploi și topirea zăpezii in structura rutiera până la nivelul patului slăbind capacitatea portantă, ceea ce va amplifica fenomenul de degradare.
