BUCHAREST SCHOOLS INFRASTRUCTURE REHABILITATION / REABILITAREA INFRASTRUCTURII EDUCATIONALE IN MUNICIPIUL BUCURESTI

SCHOOL NAME/ NUME SCOALA: **Music and Arts School no. 3, "Ciulbul cu Barza" / Scoala nr.3, Scoala de Muzica si Arte plastice, "Ciulbul cu Barza"**

TITLE/ PLANSA: **GROUND FLOOR PLAN - EXISTING CONDITIONS**
PLAN PARTER - SITUATIA EXISTENTA

DATE/ DATA: **10/2010**
SCALE/ SCARA: **1:50**
EXEMPLAR NR.:
PROJ. PHASE/FAZA PROIECT: **EXPERTIZA TEHNICA DE ARHITECTURA**
PROJ. No./NR PROIECT: **001/01**
DRWG. No./NR PLANSA: **A - AR/002**

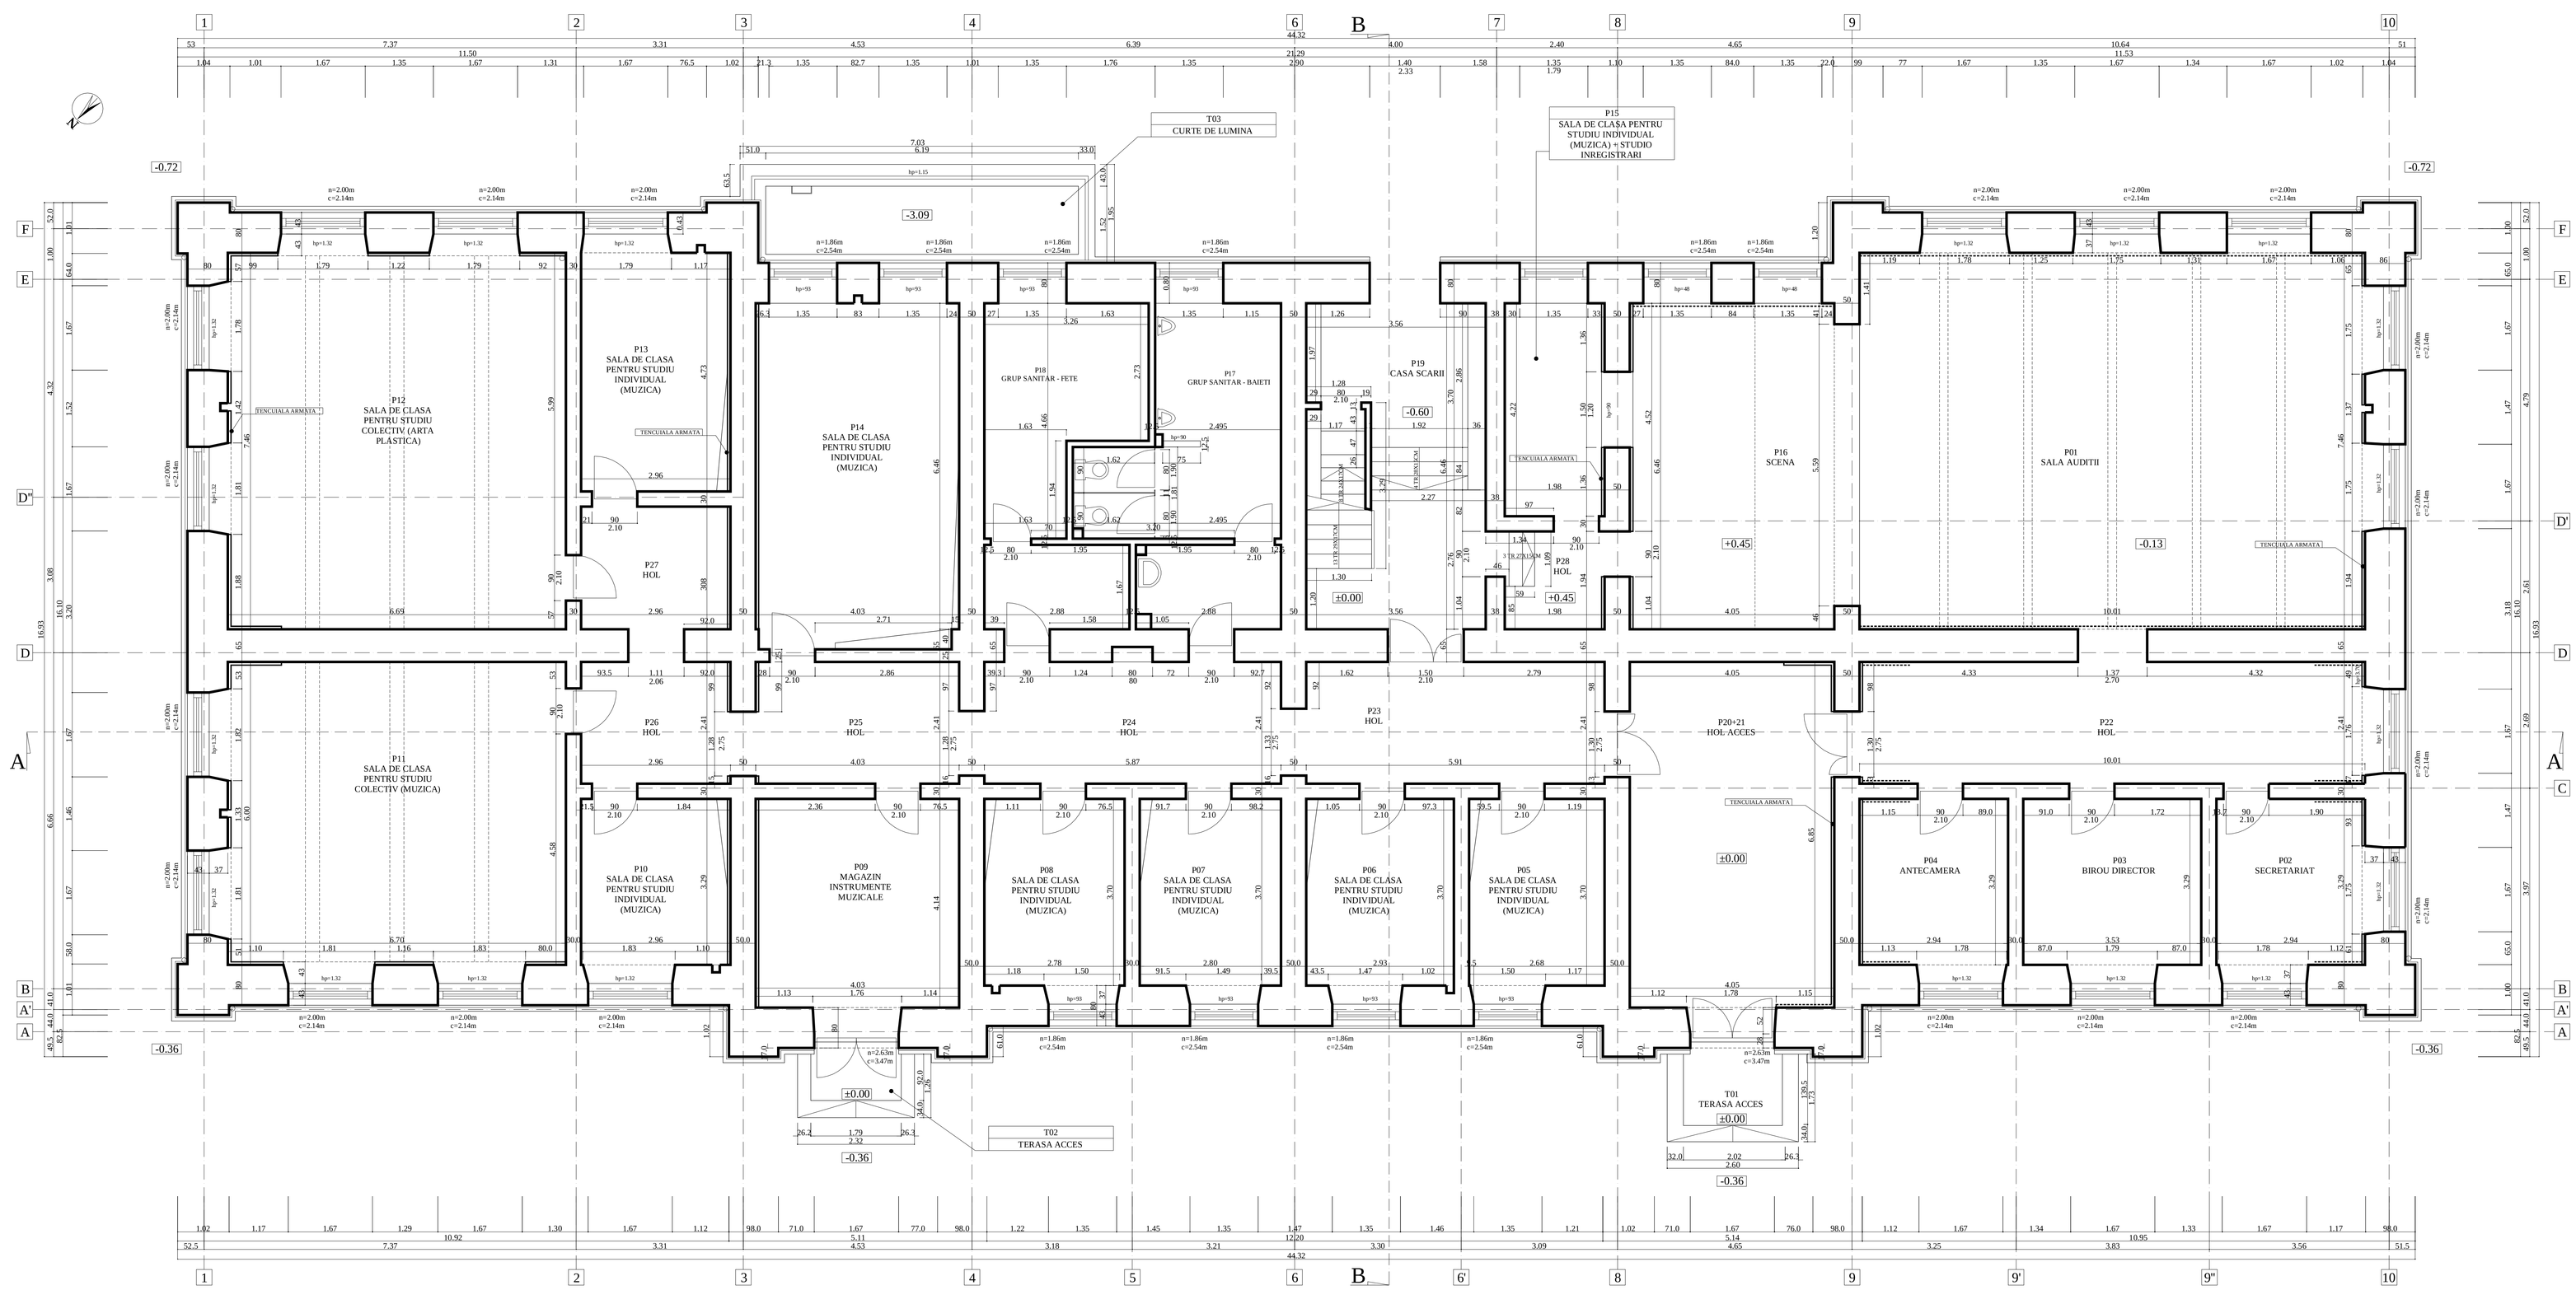
TAMPLARIA EXTERIOARA DIN LEMN STRATIFICAT SI GEAM TERMOPAN ESTE EXECUTATA RECECENT, MAI PUTIN USA DE PE AXUL A INTRE AXELE 8 SI 9 (USA DE ACCES) SI FEREASTRA DE PE AXUL E INTRE AXELE 7 SI 8.
TAMPLARIA INTERIOARA DIN LEMN, CELULARA CU CAPTUSELI SI PERVAZURI, ESTE IN MARE PARTE EXECUTATA RECENT.
