Titlul proiectului
<Lucrări de reabilitare și modernizare fântână arteziană Charles de Gaulle>
București, sector 1, Șos. Kiseleff, nr. 32

Titul Planșei
INTERVENTII STRUCTURALE FANTANA SI SPATIU TEHNIC

STUDIU ISTORIC-ARHITECTURAL

LUCRĂRI DE REABILITARE ȘI MODERNIZARE FÂNTÂNĂ ARTEZIANĂ CHARLES DE GAULLE
București, Sector 1, Sos. Kiseleff, nr. 32

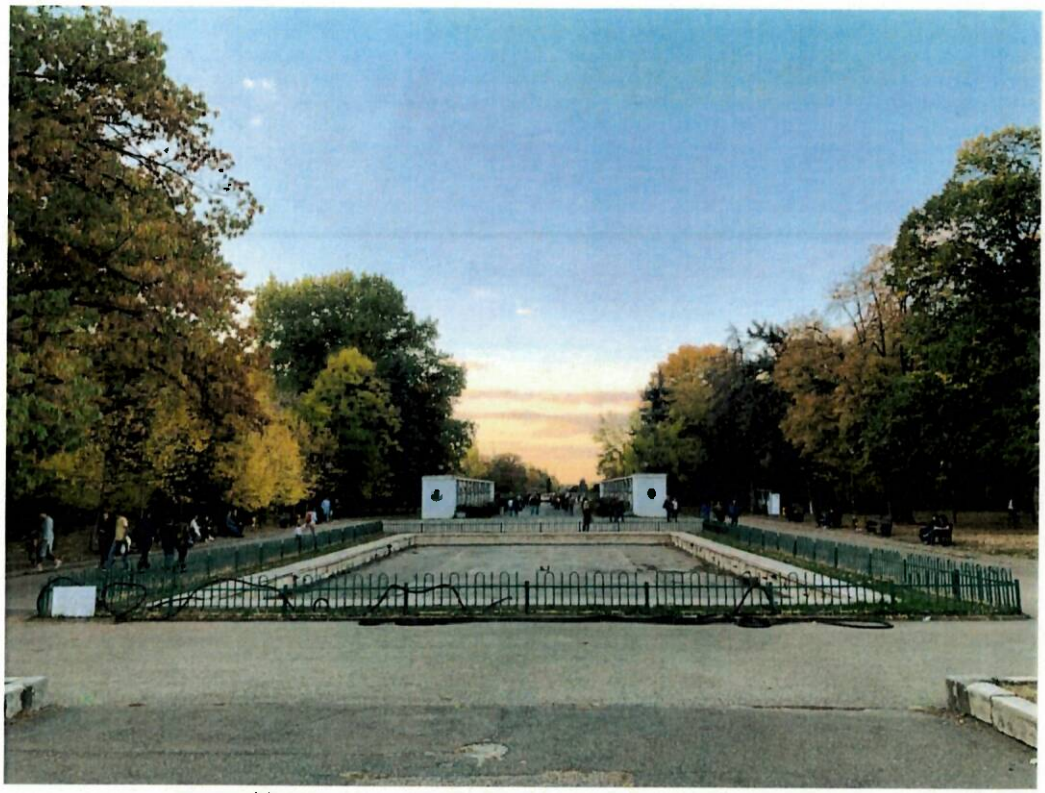
Bazinul fântânii este degradat puternic. Placările laterale din travertin sunt degradate aproape în totalitate. Mozaicul de pe fundul bazinului este degradat în mare măsură, însă pot fi identificate mare parte a elementelor de compoziție general, precum și elemente de detaliu ale elementelor decorative.

Bazinul la intrarea principală din actualul parc Regele Mihai I

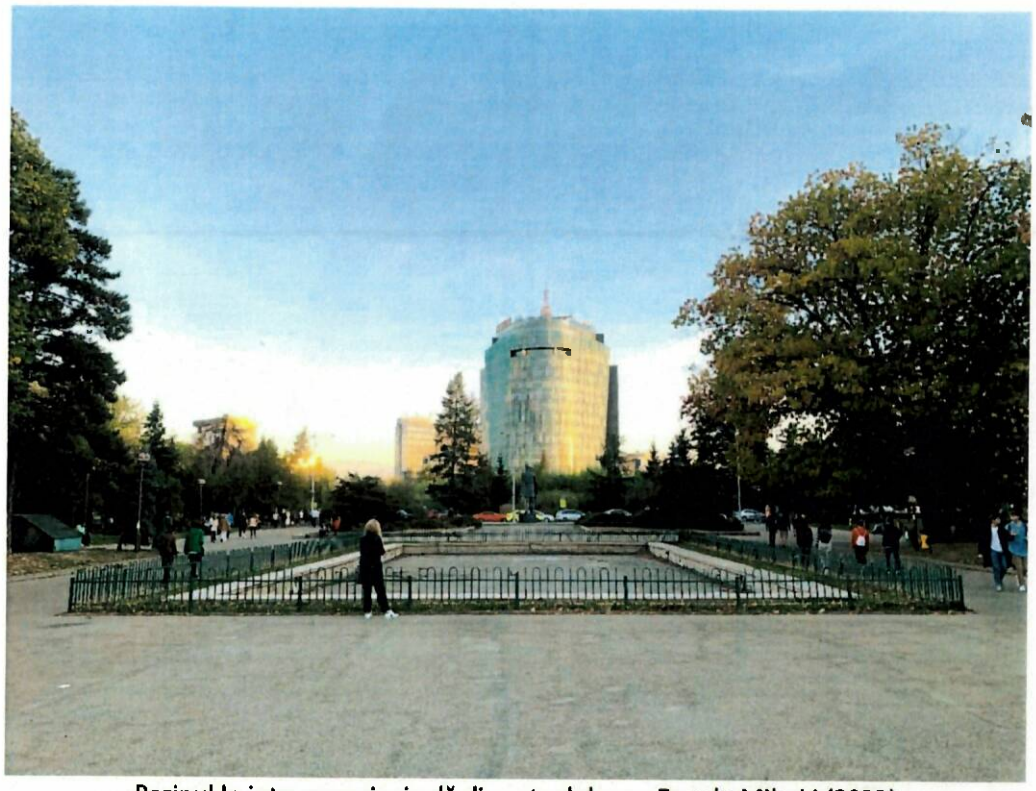
Bazinul la intrarea principală din actualul parc Regele Mihai I (2022)

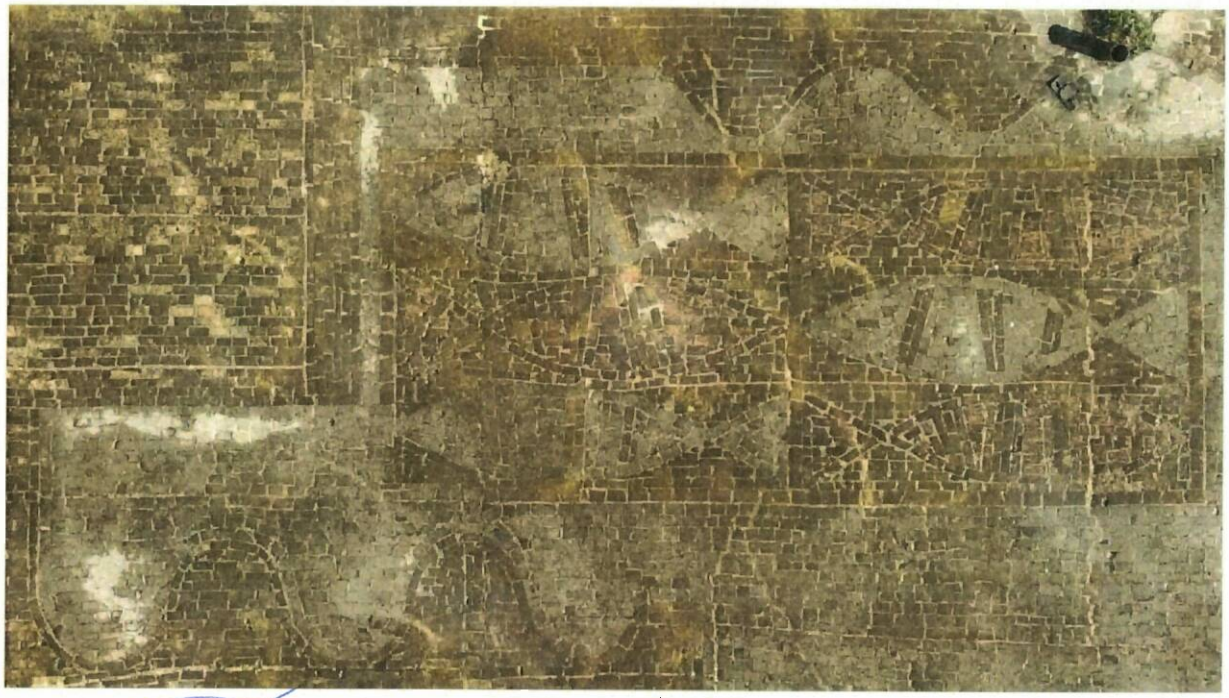
Mozaic - Pești în valuri

3. eliminarea placajului din travertin, degradat iremediabil și introducerea unor materiale litice solide, rezistente la acţiunea apei;
4. restaurarea mozaicului prin extragerea elementelor originare și replantarea acestora; teserele degradate vor fi înlocuite cu materiale similare ca textură și culoare;

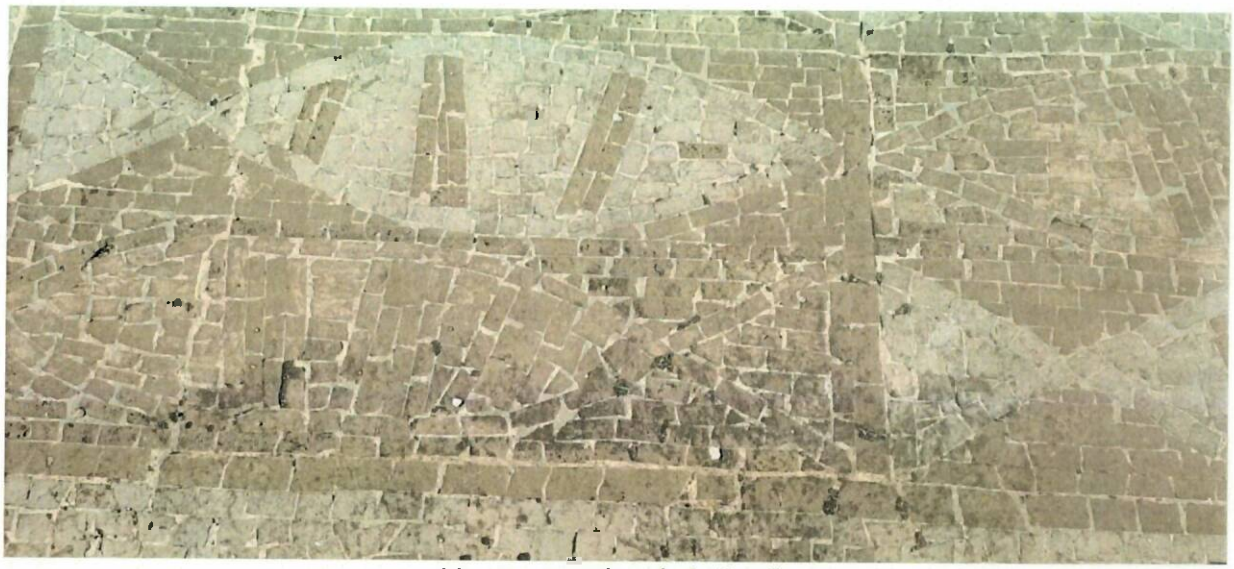
Mozaic - Pești în valuri - Detaliu

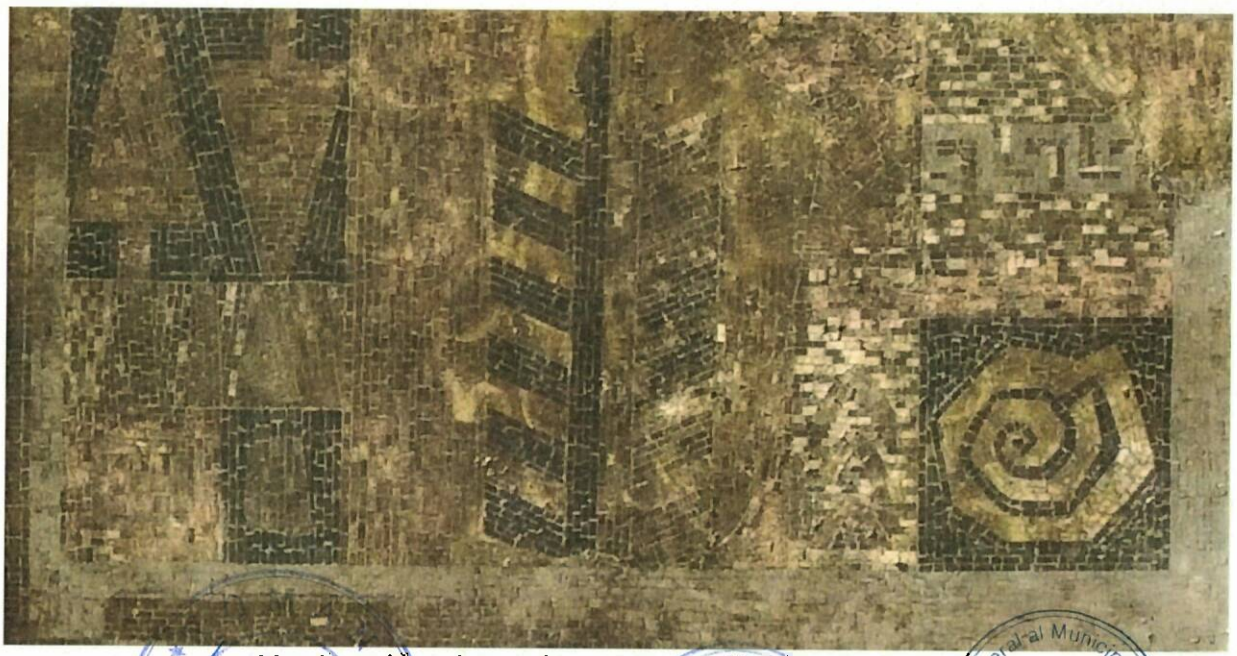
Mozaic – tablou abstract în zona dinspre Piața Charles de Gaulle

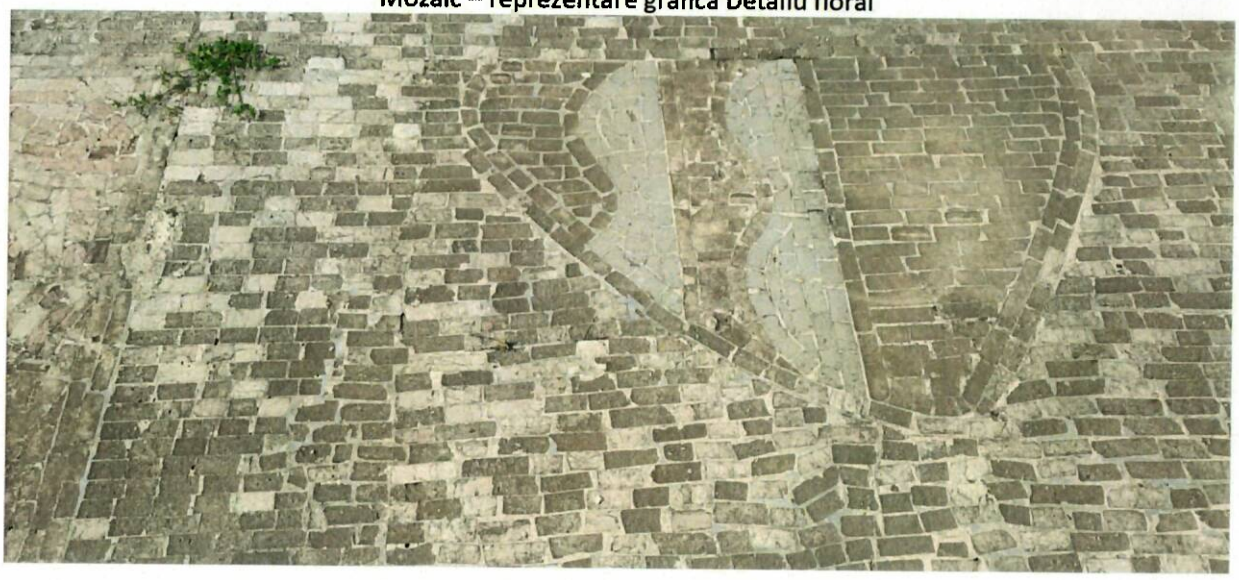
Mozaic – Soare și ființe abstracte
