**privind aprobarea Documentației de avizare a lucrărilor de intervenție și a indicatorilor tehnico-economici, pentru obiectivul de investiții  
“REABILITARE PEISAGISTICĂ A PARCULUI ISTORIC CAROL I”**

**Art.1** Se aprobă Documentația de avizare a lucrărilor de intervenție pentru obiectivul de investiții “Reabilitare peisagistică a parcului istoric Carol I”, prevăzută în Anexa 1 la prezenta hotărâre;

**Indicatori Tehnico-Economici - Faza DALI**  
**aferenți obiectivului de investiții**  
**“REABILITARE PEISAGISTICĂ A PARCULUI ISTORIC CAROL I”**

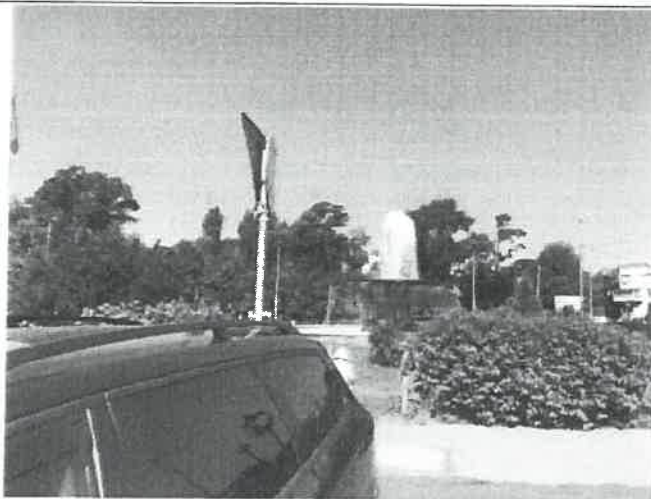
Piața Libertății – sursa: arhiva CMDDB

Piata Libertatii si Fantana Zodiac sunt practic invadate de o parcare si de un mobilier urban de cea mai proasta calitate.

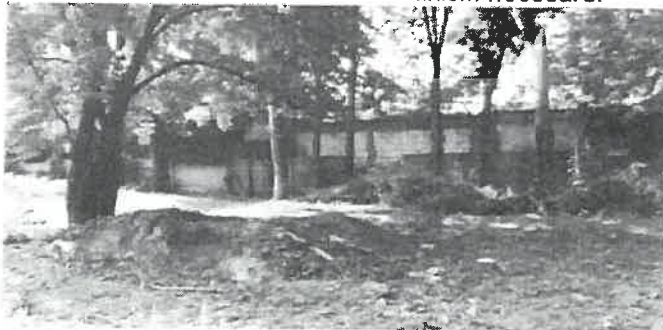
Sursa: arhiva CMDDB

La limita sudica a parcului exista un grup de constructii ridicate la limita de proprietate; amplasamentul, materialele, modul de scurgere a apelor pluviale indica faptul ca aceste constructii sunt construite fara documentatiile de urbanism necesare.

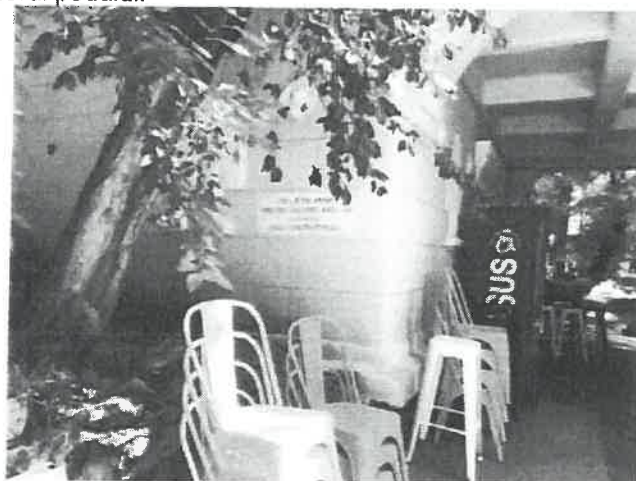
Podul Gogu Constantinescu – sursa: arhiva CMDDB

Sub podul de beton din 1906 este amplasat un restaurant ale carui spatii anexa sunt in afara oricaror norme sanitare ( acces la grup sanitar prin bucatarie si depozitare) si sunt amenajate in interiorul podului.

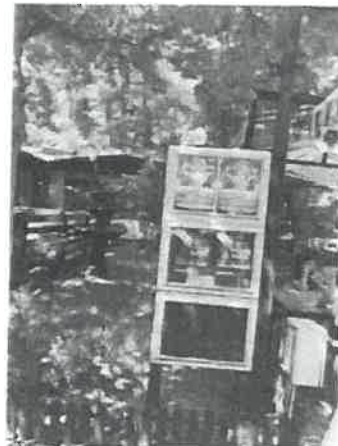
Restaurant Dines ( C20) – sursa: arhiva CMDDB

Restaurantul amplasat pe terenul concesionat in zona de vest contribuie la randul sau la contrazicerea caracterului de parc istoric.

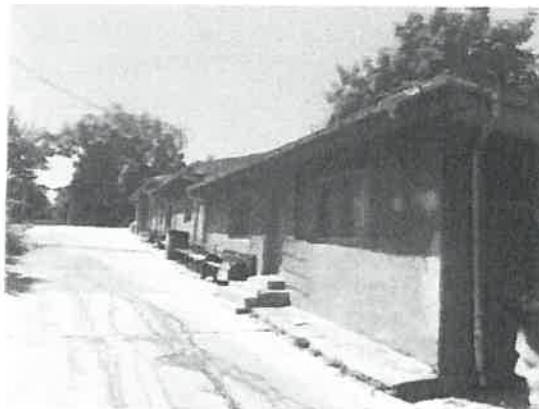
sursa: arhiva CMDDB

Deși aflată în cadrul istoric și funcțional al Parcului Carol și în proprietatea Primăriei Municipiului București, parcela cu număr cadastral 205609 nu este în administrarea ADMINISTRAȚIEI LACURI, PARCURI ȘI AGREMENT BUCUREȘTI și nu face deci parte din obiectul prezentei documentații. Pe această parcelă există sere, în suprafața totală de 1,473 mp și noua construcții cu funcțiuni administrative, de depozitare, și tehnice cu suprafața totală de 619 mp (conform cartii funciare). Zona respectivă- vegetație, clădiri, instalații este într-o stare extrem de proastă deși ocupă unul dintre cele mai interesante amplasamente naturale ale parcului; se impune relocarea clădirilor existente și deschiderea zonei serelor pentru public.

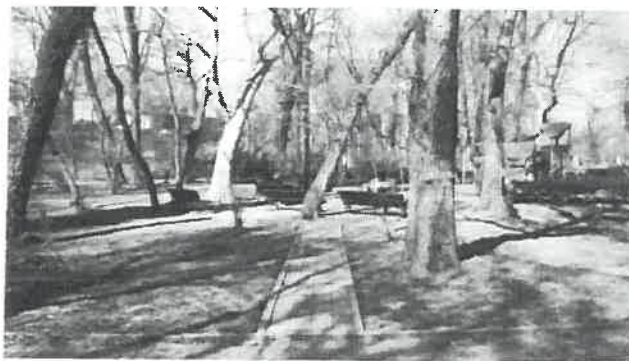
În zona podului de beton din 1906, a lacului mic și a scarilor au apărut în prezent spații tehnice de mari dimensiuni, realizate cu materiale care aparțin mai curând unei organizări de șantier decât unui parc istoric; astfel o zonă a parcului coerentă compozitional și care aparține amenajării inițiale este

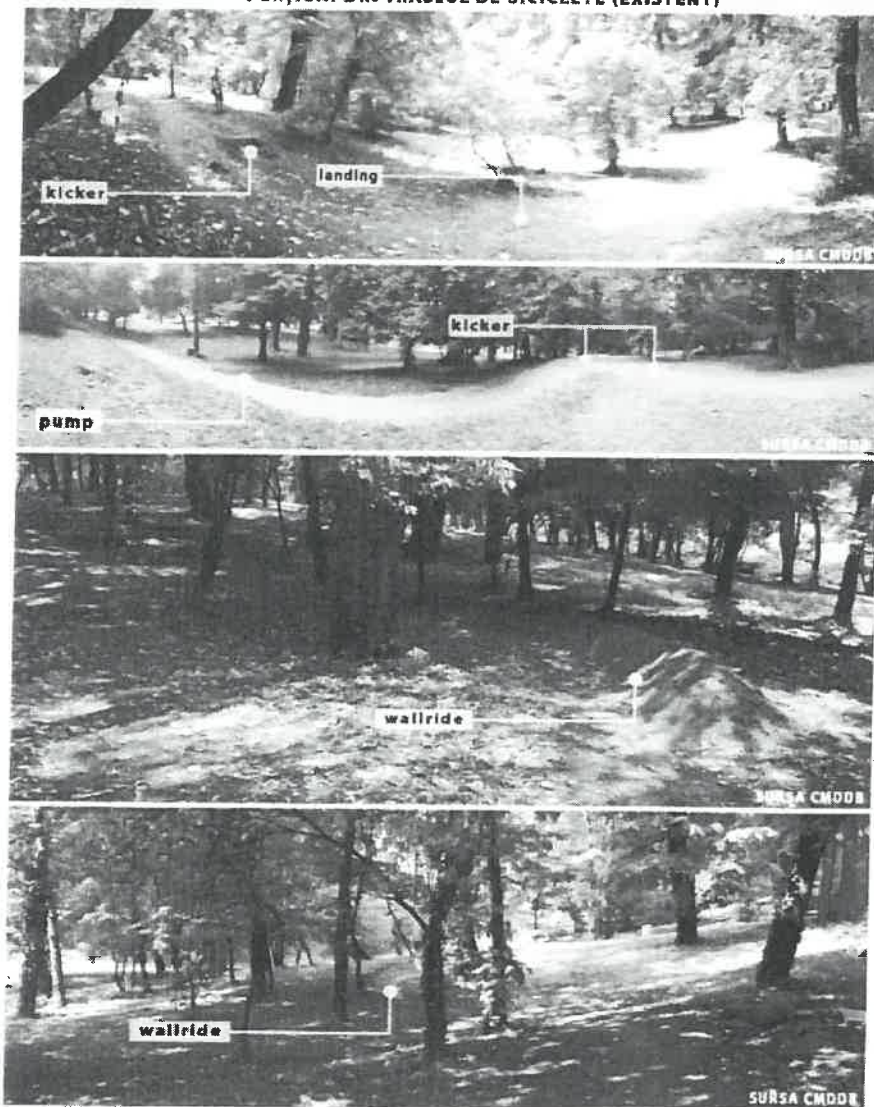
PORȚIUNI DIN TRASEUL DE BICICLETE (EXISTENT)

Traseele astfel create se întind din zona mausoleului până în zona lacului mic. Declivitatea terenului a favorizat dezvoltarea comunității de pasionați ai acestor sporturi extreme, parcul Carol I având cea mai extinsă parte a acestor trasee realizate de utilizatori (de cei care utilizează spațiul parcului) din București (după parcul Regele Mihai I).

În momentul de față nu respectă normele de siguranță prevăzute de acest tip de amenajare, dar traseul intuit de utilizatori este unul corect. Declivitatea terenului poate susține acest tip de amenajare prietenoasă cu mediul fără alterarea imaginii istorice a parcului.

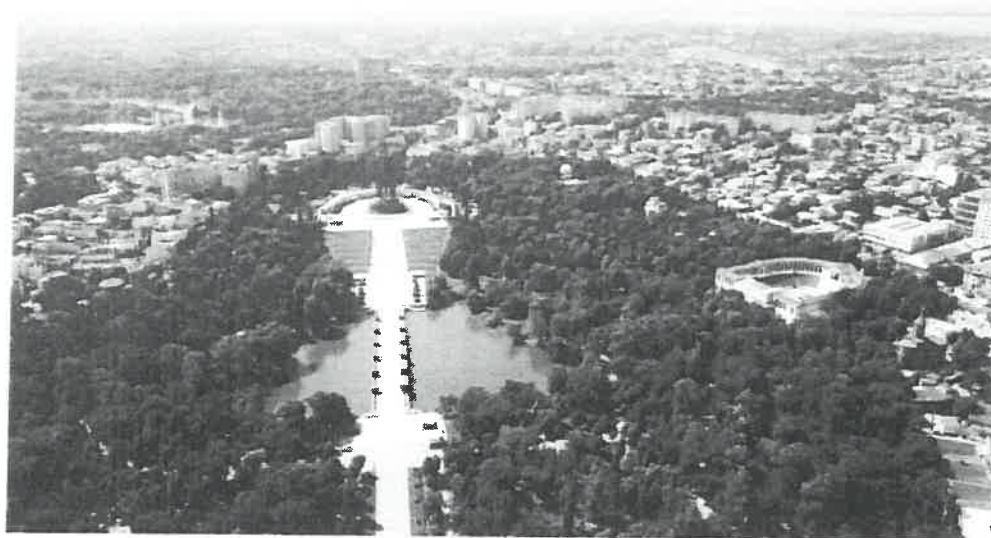
Piateta si aleea principala sunt realizate din piatra cubica (granit de magura Ilvei si bazalt de Racos) si travertin; piatra este erodata masiv.

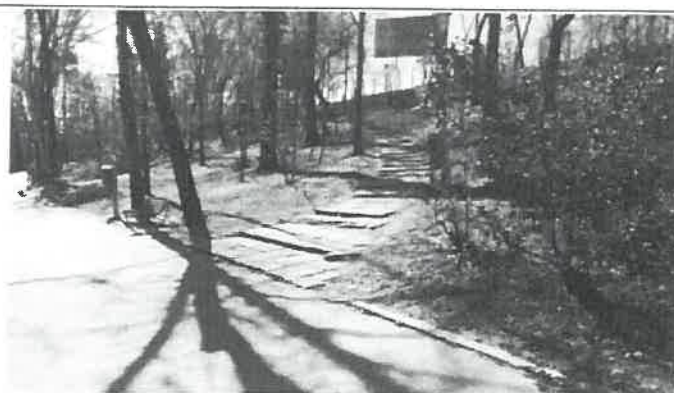
Zona de vest este utilizată ca zonă de trecere rapidă, de aceea sunt create poteci de pământ. Iesirea din parc în zona de vest se face prin siruri numeroase de trepte. Intrarea dinspre Arenele Romane este neglijată. Zona de est este mai frecvent utilizată de vizitatori; și aici au apărut drumuri de pământ care au fost recent pavate cu dale de plastic complet nepotrivite parcului. Intrările din zona de est nu sunt adaptate intrării carucioarelor; scarile care duc la lacul mic sunt foarte deteriorate și îngreunează deplasarea.

Este necesara trasarea unor alei in functie de urmele utilizarilor actuale.

Expertiza tehnica apreciaza pentru aleile si platformele pietonale stare de degradare rea si indica refacerea aleilor si platformelor pietonale. Se indica desfacerea structurii existente si refacerea aleilor asfaltate si a locurilor de joaca si sport precum si restaurarea pavajelor din piatra.

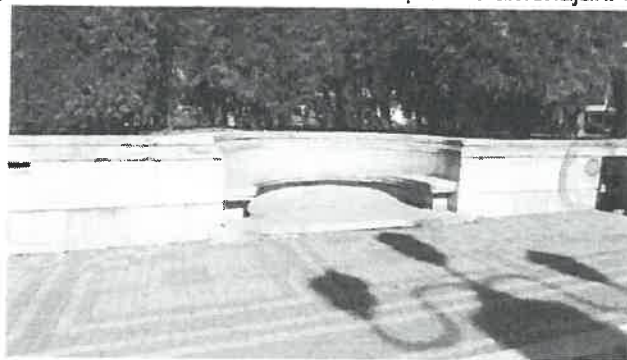
- **imprejmuire tip 1** - sub forma de jardiniera care este realizata din beton / zidarie de caramida, placata cu travertin, este intalnita la nivelul accesului principal (P1) acceselor secundare si are forme diferite (P2-P3) -in cazul accesului de onoare jardinierele sunt prevazute cu bancute decorative integrate. Reprezinta un element valoros care apartine amenajarii din 1935.

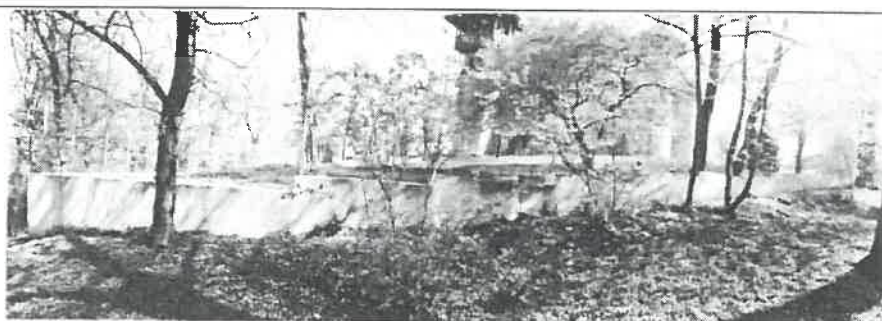
- împrejmuire tip 6 este realizată dintr-un soclu de înălțime variabilă care are rolul de a sprijini malul de pământ cauzat de diferența de nivel împreună cu din panouri fixe, realizate din bare metalice și închise cu plasa bordurată, cu aspect natural metalic, panourile fiind o soluție de împrejmuire de tip provizoriu. Se propune înlocuirea cu elemente conform proiectului de arhitectură.

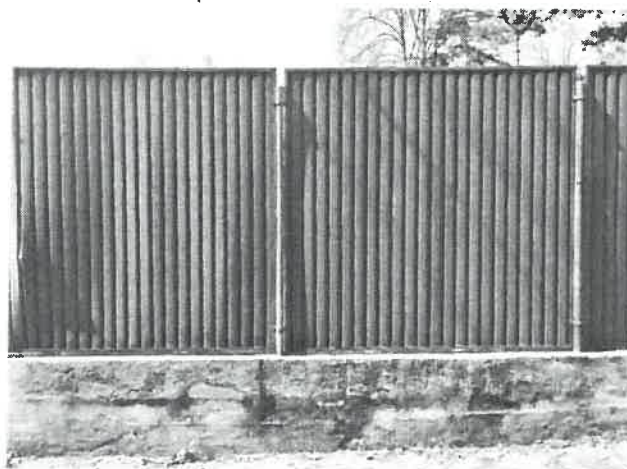
• împrejmuire tip 7 este realizată din panouri fixe, realizate din bare metalice și închise cu panouri din tabla cutată vopsită albastru/verde și reprezintă o soluție de împrejmuire neadecvată imaginii parcului, această soluție fiind folosită preponderent pentru organizări de șantier. Se propune înlocuirea cu elemente conform proiectului de arhitectură.

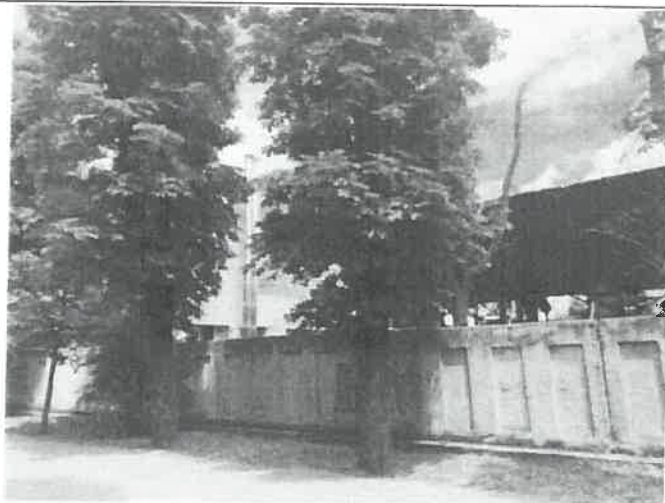
• împrejmuire tip 8 este realizată din panouri prefabricate din beton și dotate cu extensii din plasă bordurată și reprezintă o soluție de împrejmuire neadecvată imaginii parcului, această soluție fiind folosită preponderent pentru organizări de șantier. Se propune înlocuirea cu elemente conform proiectului de arhitectură.

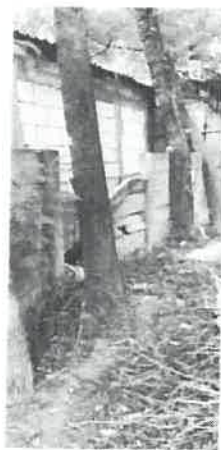
• împrejmuire tip 9 este realizată din zidărie de cărămidă cu aspect casetat fiind dotat cu extensii din sarmă ghimpată și reprezintă o soluție de împrejmuire detrimentală imaginii parcului, această soluție fiind folosită preponderent pentru unități militare și penitenciare; limita sudică a parcului este delimitată de construcții amplasate la calcan. Există în interiorul incintei parcului o împrejmuire realizată din elemente prefabricate care dublează construcțiile la calcan. Și împrejmuirea și construcțiile sunt afectate de rădăcinile arborilor care există în vecinătatea limitei de proprietate.

Se propune dezafectarea construcțiilor în cazul în care nu există autorizații de construire și realizarea unei împrejmuiri adecvate.

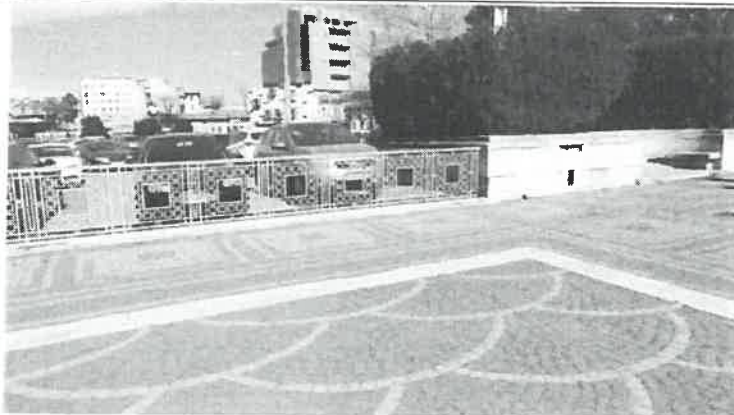
• împrejmuire tip 10 este realizată din panouri fixe, realizate din bare metalice și închise cu panouri decorative din teavă rectangulară, deservită de porți glisante ample, această soluție fiind întâlnită la nivelul accesului principal și în completarea unei alte împrejmuiri fapt care scade valoarea artistică adusă de această percului Carol. Se propune înlocuirea cu elemente conform proiectului de arhitectură.

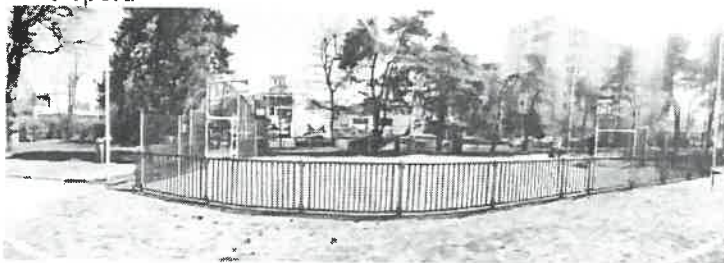
- împrejmuire tip 11 reprezintă un gard viu care permite o comunicare organică între spațiile parcului.
- interioare, la locuri de joacă, din metal: se propune demontarea și înlocuirea împrejmuirii perimetrice terenului de sport.

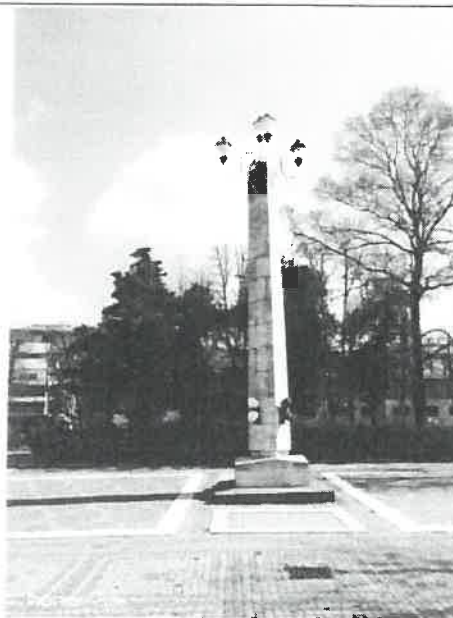
În zona accesului principal, iluminatul este minimal și nu pune în valoare fântana și intrarea în parc. Piața de intrare în parc este iluminată cu lămpadare monumentale care aparțin amenajării din 1935.

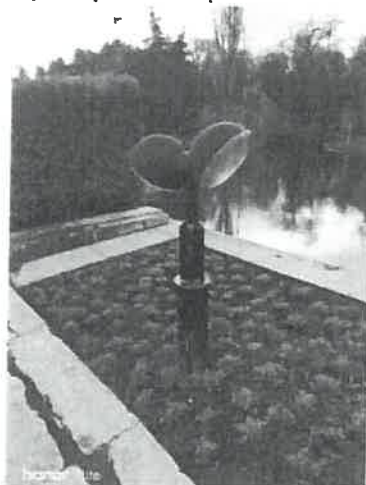
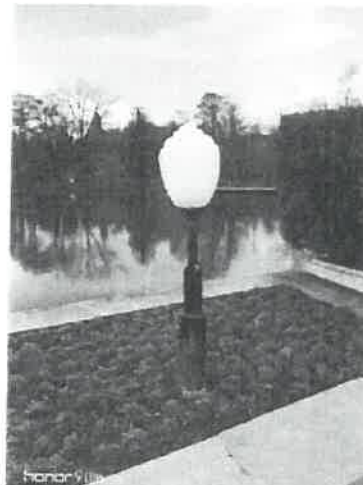
Piateta si aleea principala sunt puternic iluminate nocturn.

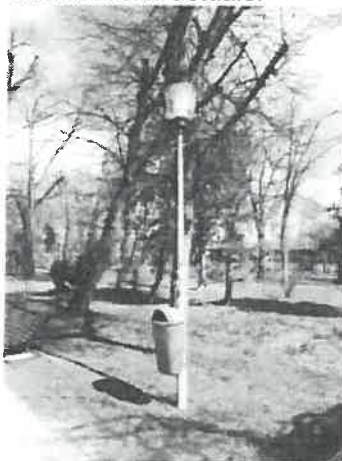
Instalatiile sunt uzate si in afara standardelor actuale.

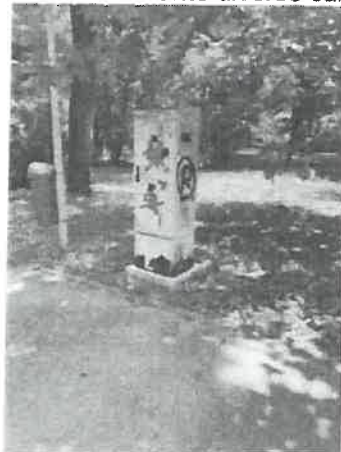
Sunt prezente cutii de distributie si alte elemente diverse care distrug imaginea parcului.

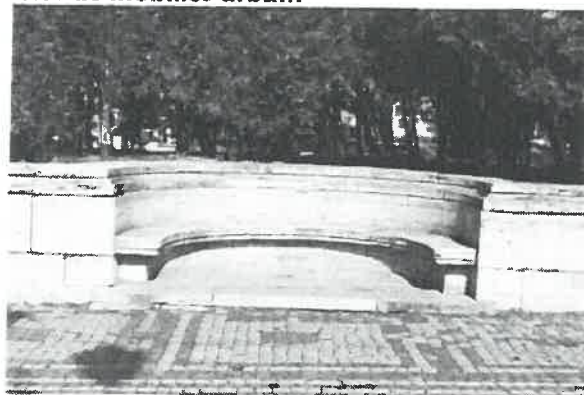
Piata Libertatii este invadata de mobilier urban parazitar: banci, pergole, jardiniere, garduri de lemn, ceas, corpuri de iluminat.

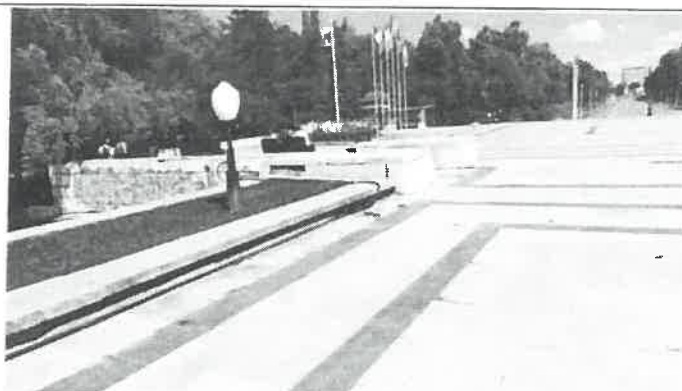
Axul central este invadat de obiecte de mobilier urban discordante – suporturi de biciclete, banci și cosuri de gunoi, jardiniere, tarabe, chioscuri și panouri informative. Același tip de cosuri de gunoi din plastic și de banci cu pretenții de mobilier istoric apar și în exedrele unde sunt amplasați Gigantii. Chioscul din PVC amplasat în piațeta de la baza podului obturează perspectiva spre podul principal.

Se impune repararea și curățarea zidului, a alveolelor de sedere și corpurilor de iluminat care aparțin compozitilor din 1935 și 1963 și înlăturarea elementelor de mobilier urban parazitare.

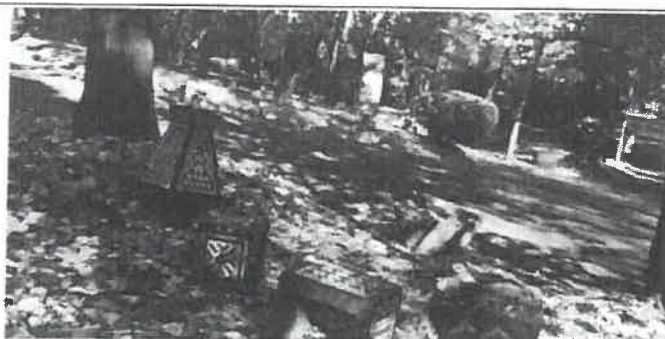
În zona de vest apar câteva vase ceramice și bănci din beton cu picioare mozaicate care datează probabil din anii 60.

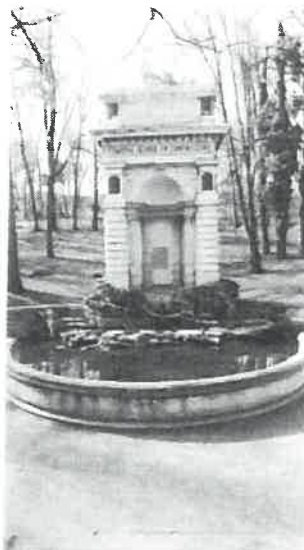
- Corpul C1 (WC cu suprafața construită 24.46 mp) nu există pe amplasament fiind probabil demolat anterior realizării expertizei datorită degradărilor. Se propune refacerea pe amplasamentul inițial.
- Corpul C2 – (izvor cu bazin în suprafața construită de 124.52 mp): se consideră necesară impermeabilizarea bazinului împrejmuit, pentru a evita infiltratia de apă la fundație

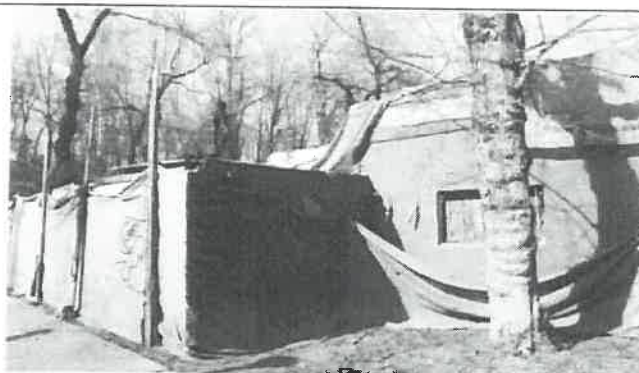
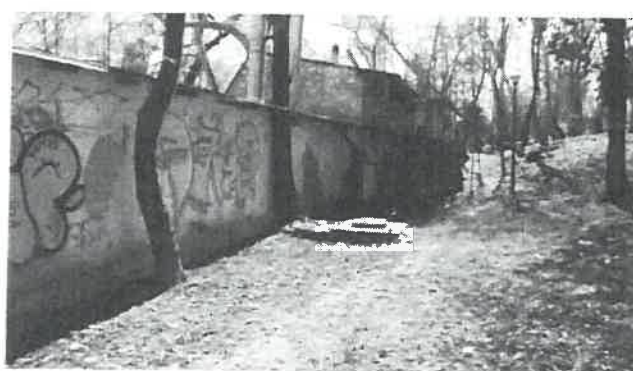
- Corpul C3 - (WC cu suprafața construită 24.46 mp) nu există pe amplasament fiind probabil demolat anterior realizării expertizei datorită degradărilor.
- Corpul C4 – (restaurant, în suprafața de 85.67 mp) Corpul C4, este o construcție în stare de ruină motiv pentru care nu se pot aplica metodele de investigare din P100-3/2008. Prin expertiză se propune dezafectarea și refacerea conform proiectului de arhitectură și studiului istoric.
