INDICATORII TEHNICO-ECONOMICI
privind „Reparații capitale pod-număr de inventar 1111264 Parc Cișmigiu”

RK POD NUMĂR DE INVENTAR 1111264

București - Parc Cișmigiu

EXPERTIZA TEHNICA POD NUMAR DE INVENTAR 1111264, PARC CISMIGIU

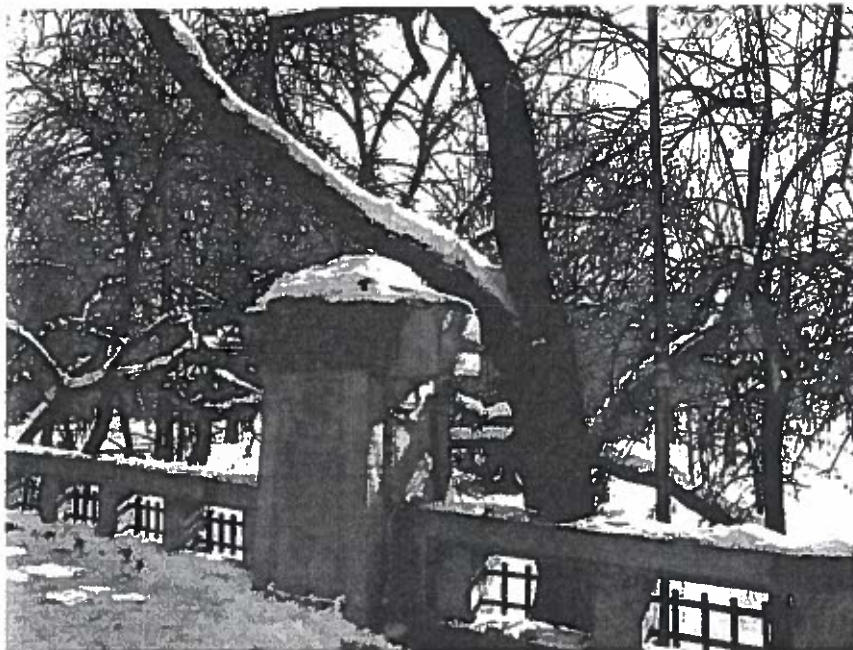
Fotografia 9. Detaliu zid intors in zona Aleii Magnoliei, spre debarcader: infiltratii in zid, crapaturi in zid si parapet.

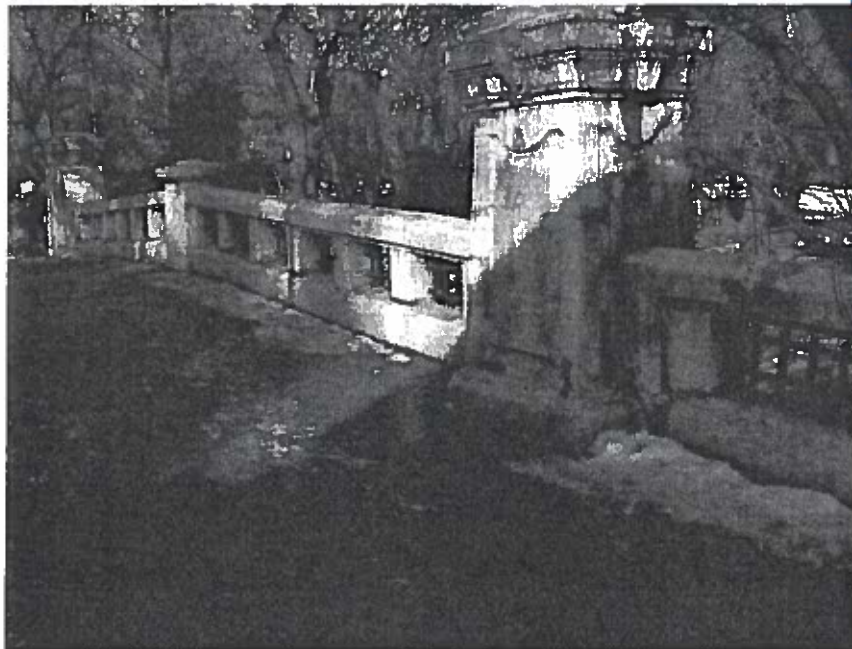
- ⊗ Calea pe pod este degradata: suprafata cu ciupituri si incretituri, poroasa, fisuri, crapaturi, denivelari (foto 11, 12).
- ⊗ Stratari suplimentare a imbracamintii pe pod (imbracamintea asfaltica este asternuta peste pavajul initial al podului foto 11).
- ⊗ Parapet pietonal cu degradari: crapaturi, beton faiantat, grilaje metalice lipsa (foto 7, 10, 12).

Fotografia 11. Vedere pod la nivelul cii spre Aleea Platanului: asfalt cu degradari. Asfaltul a fost asternut peste pavajul cu piatra cubica existent initial pe cale.
