privind aprobarea indicatorilor tehnico-economici aferenți documentației de avizare a lucrărilor de intervenție **„Reparații capitale instalații alimentare cu apă Parc Carol I”**

**INSTALAȚIE ALIMENTARE CU APĂ  
PARC CAROL I**

Investiție: EXPERTIZĂ TEHNICĂ ȘI DOCUMENTAȚIE DE  
AVIZARE A LUCRĂRILOR DE INTERVENȚII  
PRIVIND REPARAȚII CAPITALE INSTALAȚIE DE  
ALIMENTARE CU APĂ PARC CAROL I

### REPARATIILE CAPITALE: INSTALAȚIE CANALIZARE PARC CAROL I

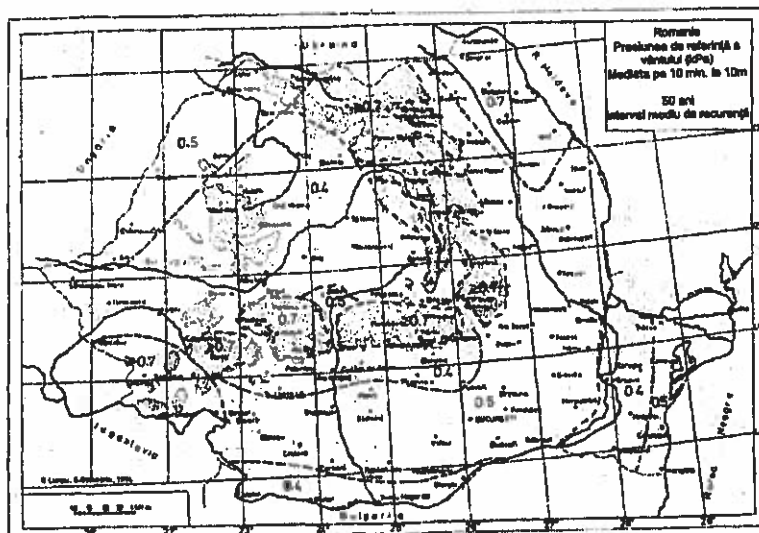
Figure A.2 Valori caracteristice ale presiunii de referință a vântului, mediată pe 10 min., având 50 ani interval mediu de recurență (2% probabilitate anuală de depășire)

- Presiune de referință a vântului = 0,50 kPa, mediată pe 10 min. la 10m pentru un interval mediu de recurență de 50 de ani.
