privind modificarea și completarea H.C.G.M.B. nr. 287/30.09.2024 pentru aprobarea indicatorilor tehnico - economici aferenți obiectivului de investiții al Muzeului Municipiului București – Restaurarea fațadelor și refacerea acoperișului Muzeului THEODOR AMAN

### **RESTAURAREA FAȚADELOR ȘI REFACEREA ACOPERIȘULUI MUZEULUI THEODOR AMAN**

Contract nr. MMB 2365/08.05.2023  
Pr. nr. 107-2023, Faza D.A.L.I., Rev. nr. 00  
Restaurarea fațadelor și refacerea acoperișului  
Muzeului Theodor Aman  
Str. C.A, Rosetti nr. 8, Sector 1, București  
- Arhitectură -

## RAPORT SINTETIC

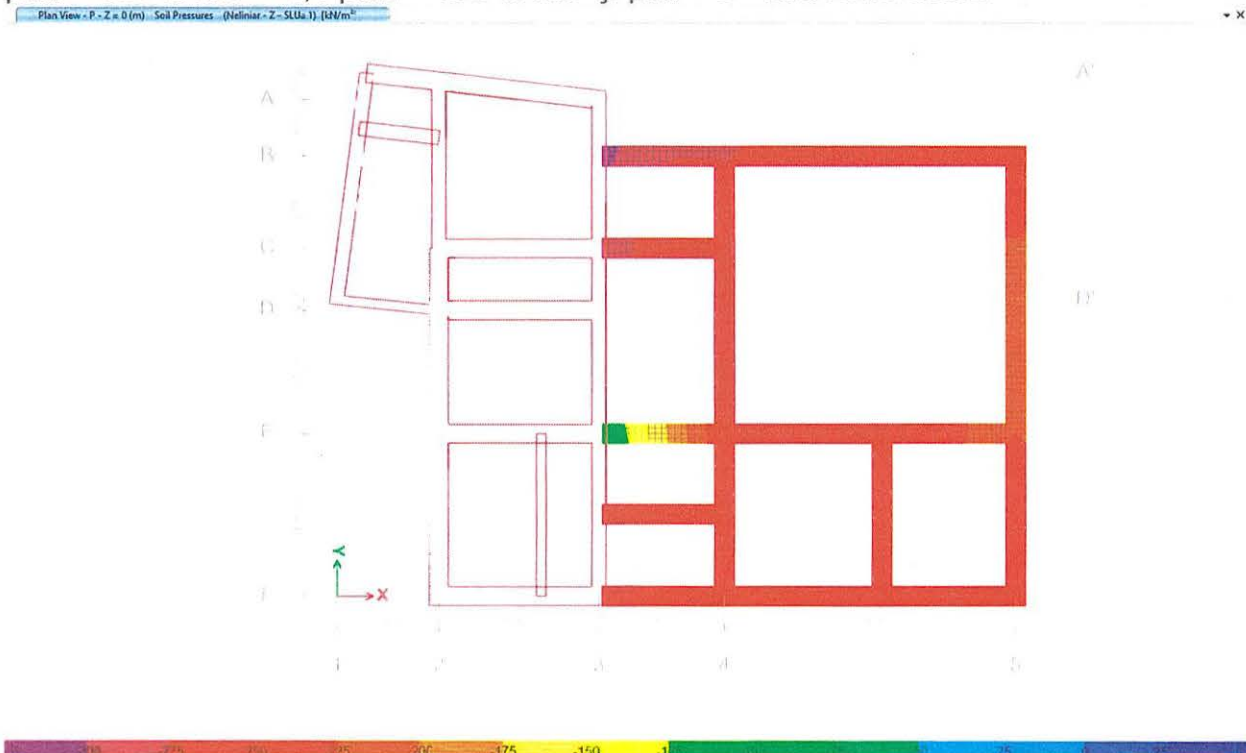
1) Presiunea pe teren - Neliniar - Z - SLUa 1 - zona fără subsol

$$p_{max} = 325 \text{ kN/m}^2 < 1,4 p_{conv} = 329 \text{ kN/m}^2 \text{ și } p_{min} > 0 - \text{fără zonă activă}$$

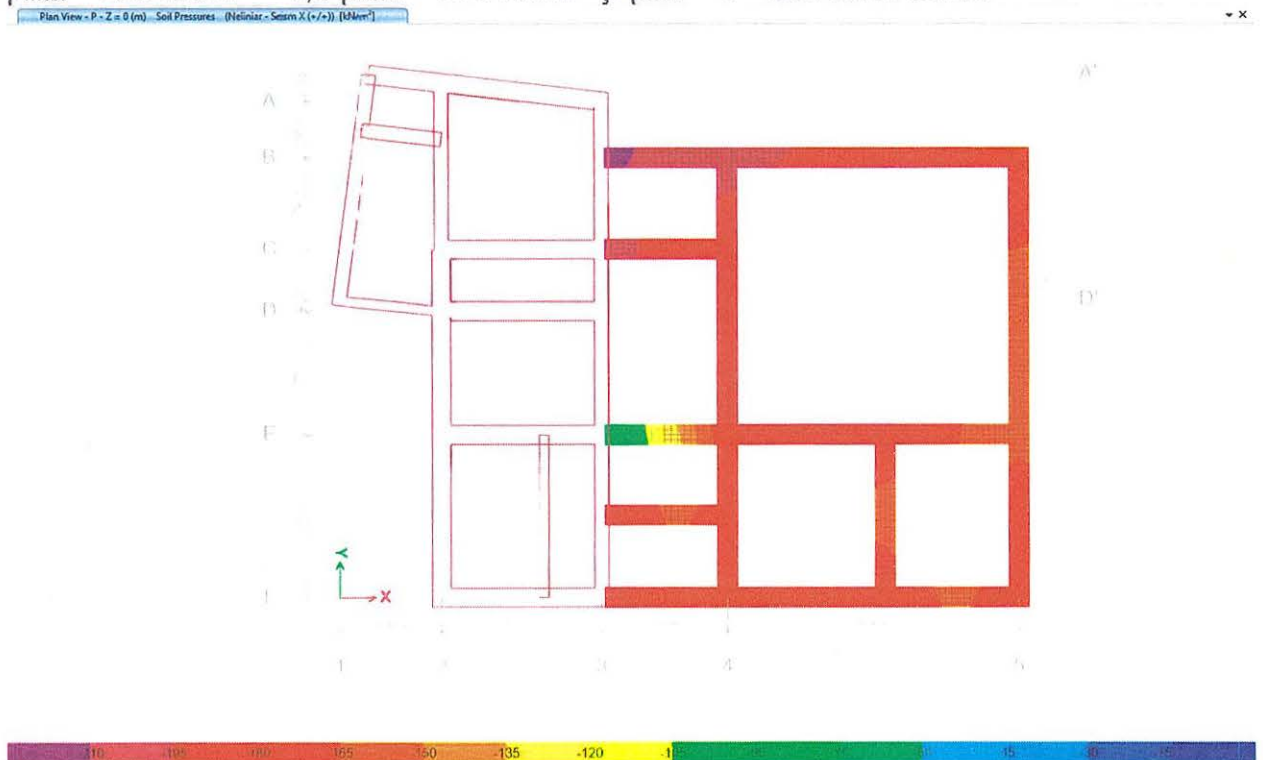
5) Presiunea pe teren - Ne iniar - X(+ / +) - zona fără subsol

$p_{max} = 225 \text{ kN/m}^2 < 1,6 p_{conv} = 376 \text{ kN/m}^2$  și  $p_{min} > 0$  - fără zonă activă

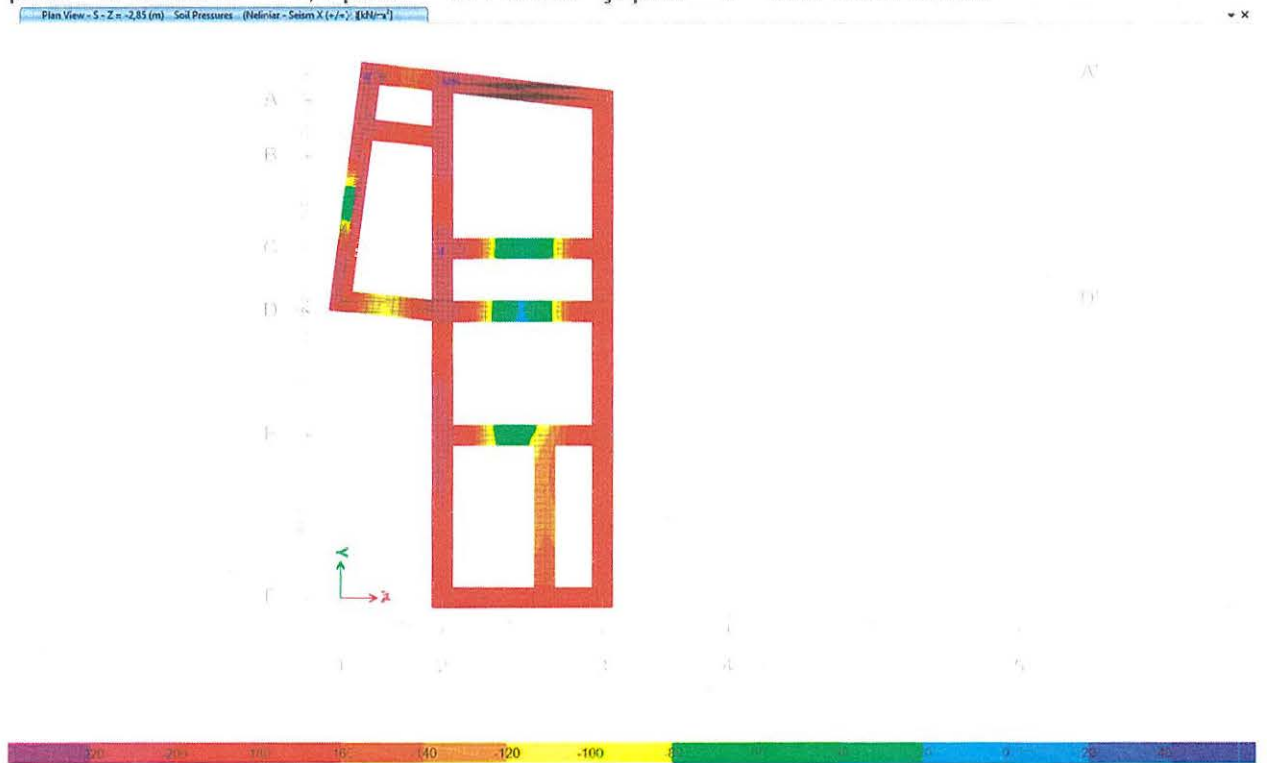
6) Presiunea pe teren - Neliniar - X(+/-) - zona cu subsol

$p_{max} = 240 \text{ kN/m}^2 < 1,6 p_{conv} = 451 \text{ kN/m}^2$  și  $p_{min} > 0$  - fără zonă activă

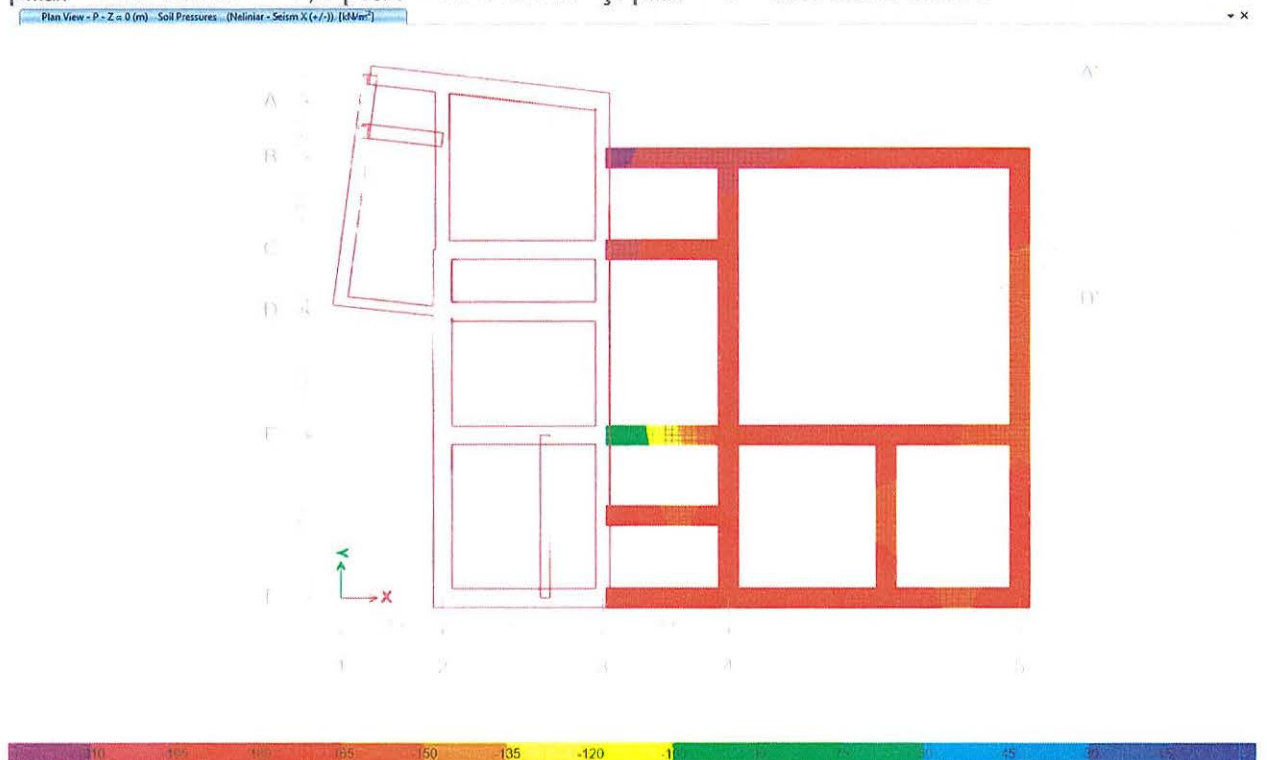
7) Presiunea pe teren - Neliniar - X(+/-) - zona fără subsol

$p_{max} = 225 \text{ kN/m}^2 < 1,6 p_{conv} = 376 \text{ kN/m}^2$  și  $p_{min} > 0$  - fără zonă activă

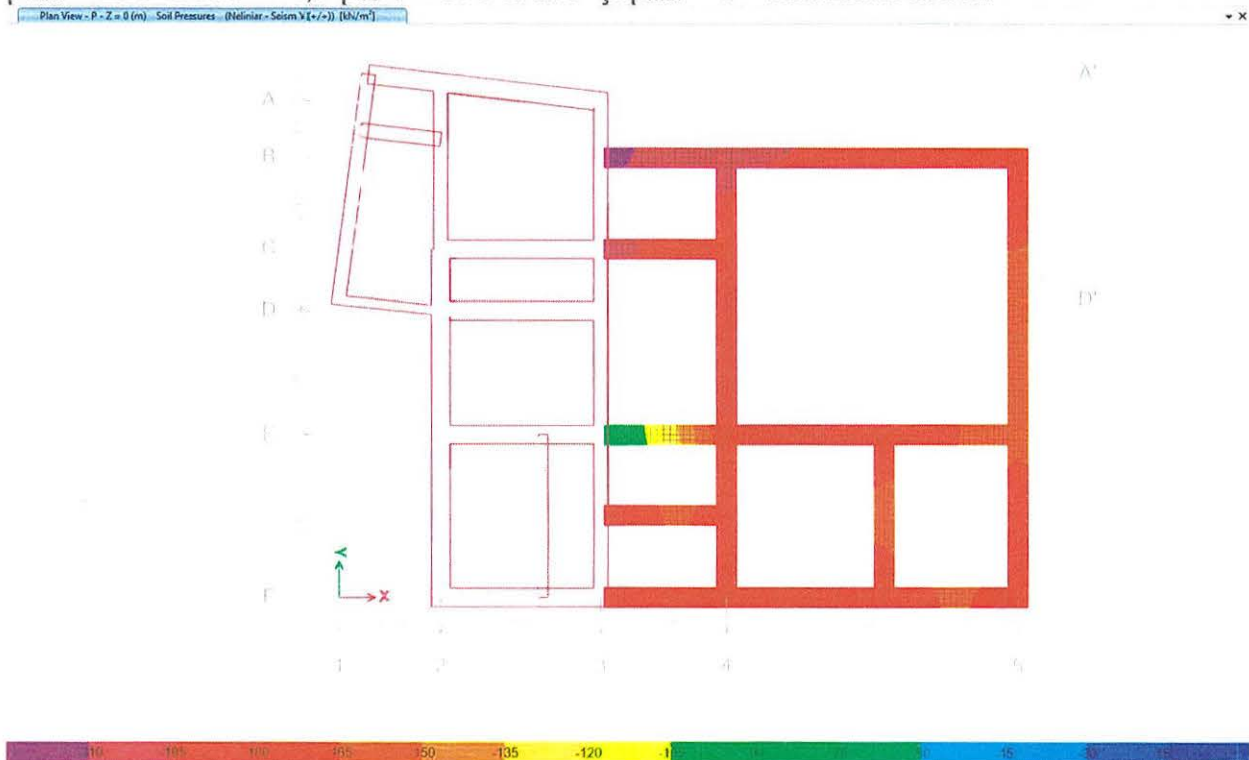
13) Presiunea pe teren - Neliniar - Y(+/-) - zona fără subsol  
 $p_{max} = 225 \text{ kN/m}^2 < 1,6 p_{conv} = 376 \text{ kN/m}^2$  și  $p_{min} > 0$  - fără zonă activă

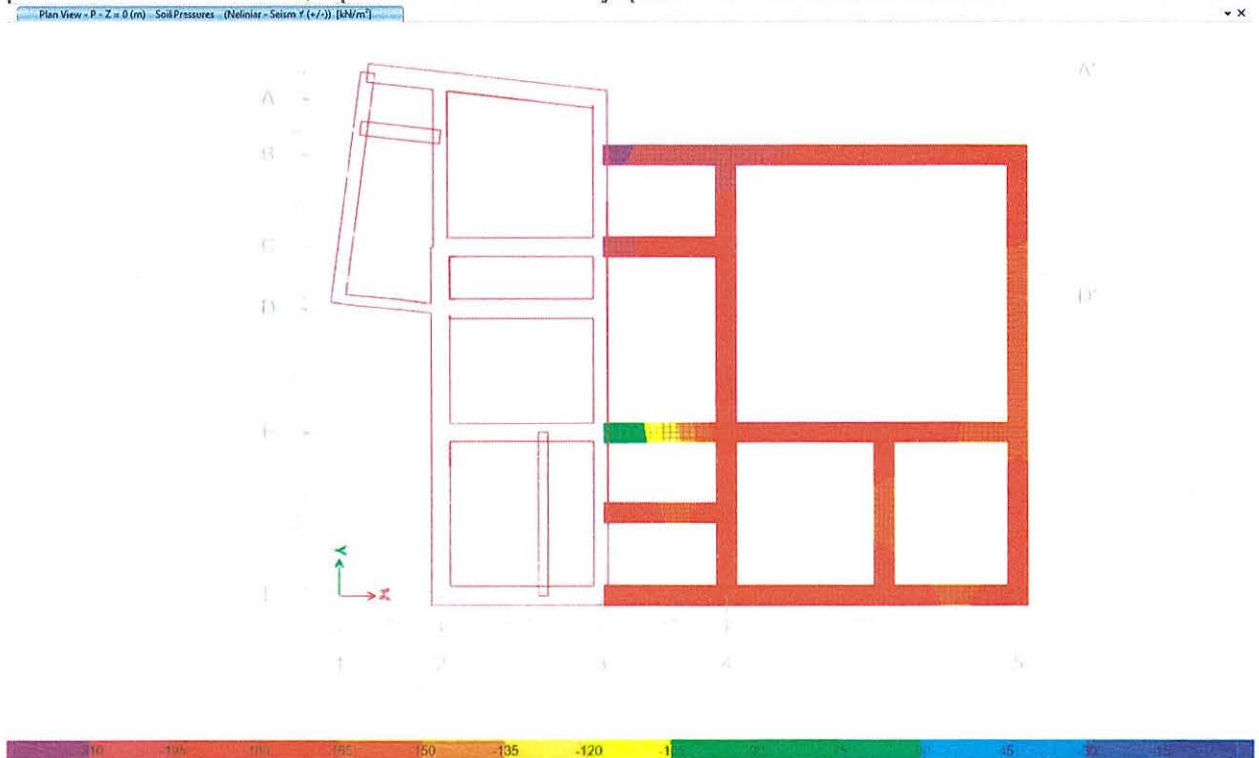
17) Presiunea pe teren - Neliniar - Y(+/-) - zona fără subsol  
 $p_{max} = 225 \text{ kN/m}^2 < 1,6 p_{ccnv} = 376 \text{ kN/m}^2$  și  $p_{min} > 0$  - fără zonă activă

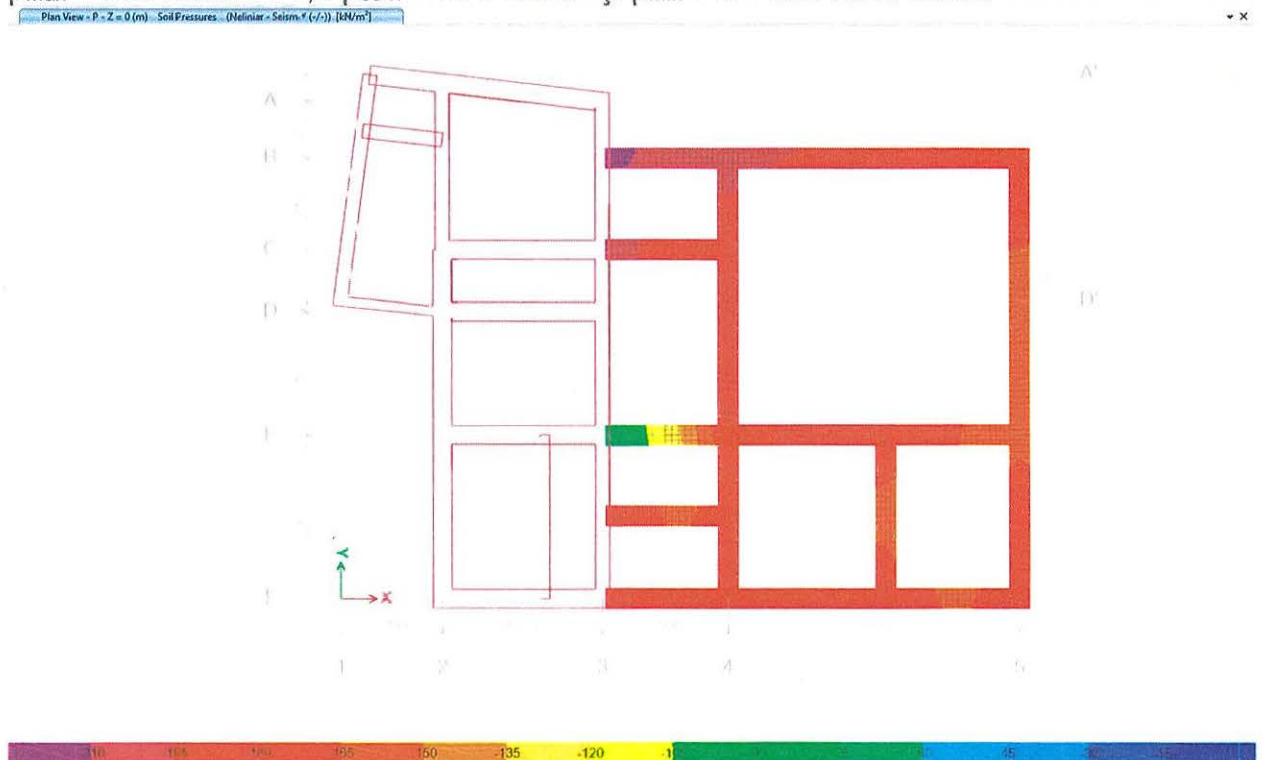
19) Presiunea pe teren - Neliniar - Y(-/-) - zona fără subsol  
 $p_{max} = 225 \text{ kN/m}^2 < 1,6 p_{ccnv} = 376 \text{ kN/m}^2$  și  $p_{min} > 0$  - fără zonă activă

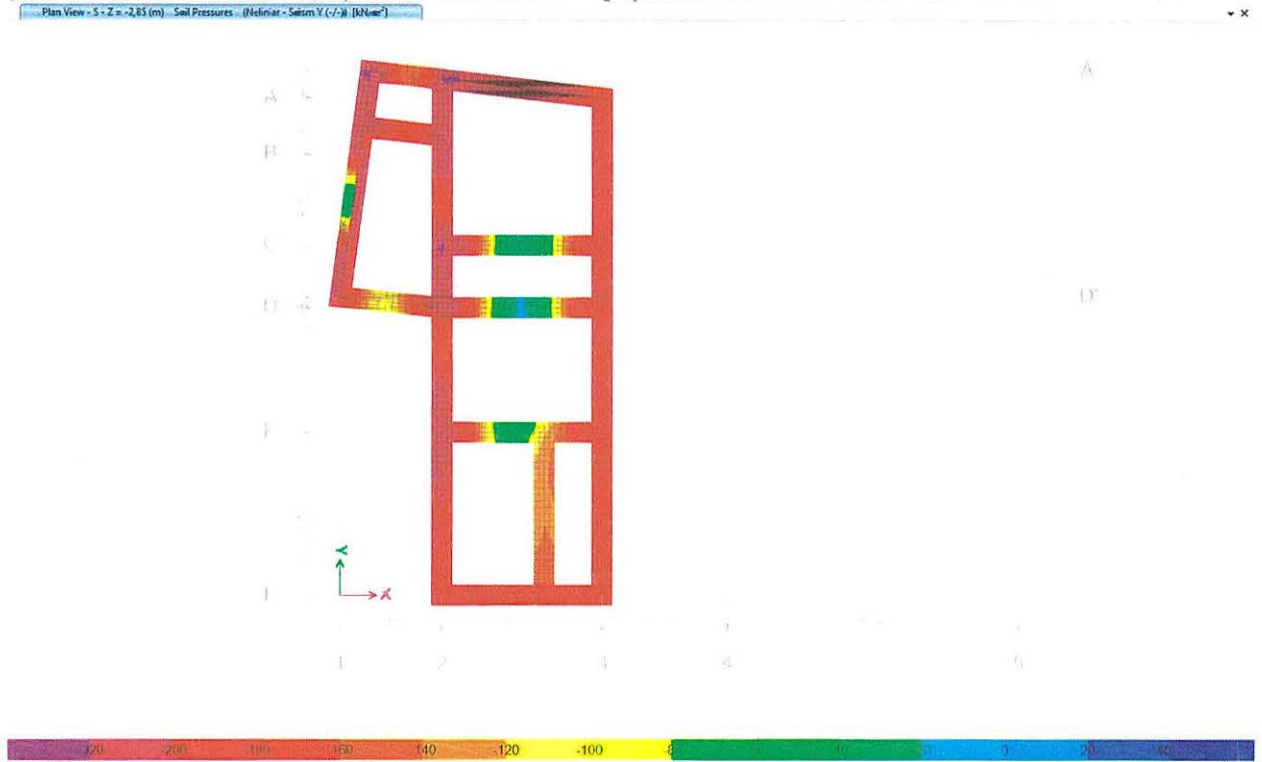
20) Presiunea pe teren - Neliniar - Y(-/-) - zona cu subsol  
 $p_{max} = 240 \text{ kN/m}^2 < 1,6 p_{CCNW} = 451 \text{ kN/m}^2$  și  $p_{min} > 0$  - fără zonă activă

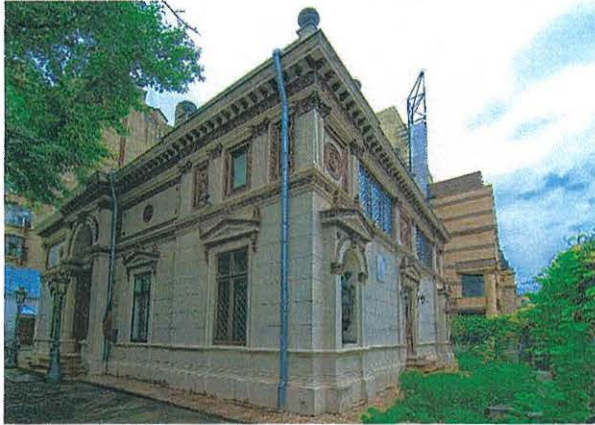
Muzeul Theodor Aman  
Fațade NORD și EST  
Str. C. A. Rosetti nr. 8, Sector 1,  
București

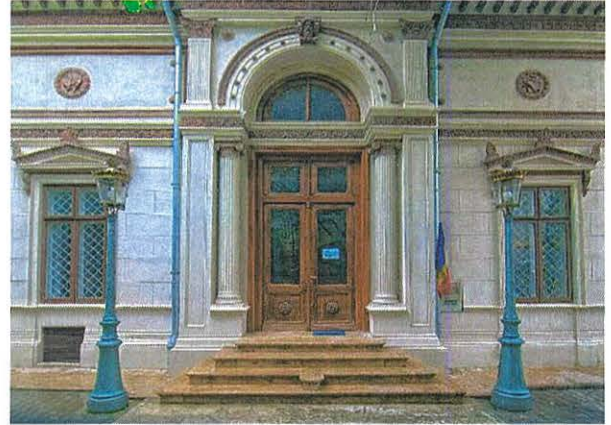
Muzeul Theodor Aman  
Fațadă EST  
Str. C. A. Rosetti nr. 8, Sector 1,  
București

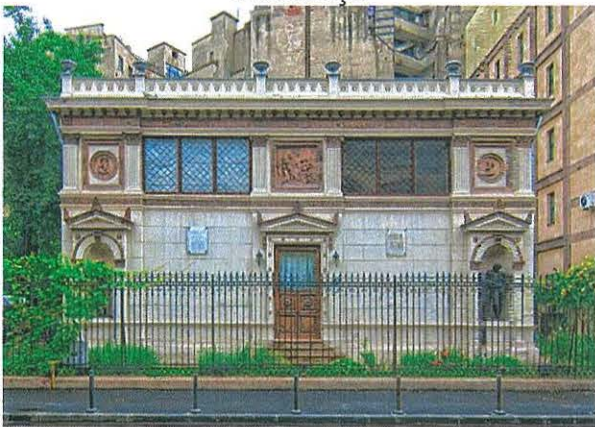
Muzeul Theodor Aman  
Fațadă NORD  
Str. C. A. Rosetti nr. 8, Sector 1,  
București

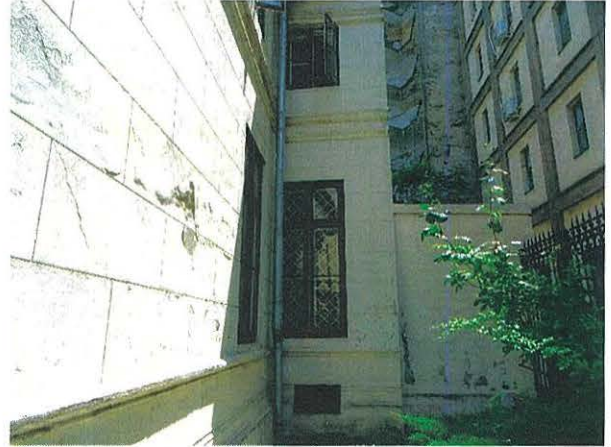
Muzeul Theodor Aman - Fațadă VEST  
Str. C. A. Rosetti nr. 8, Sector 1,  
București

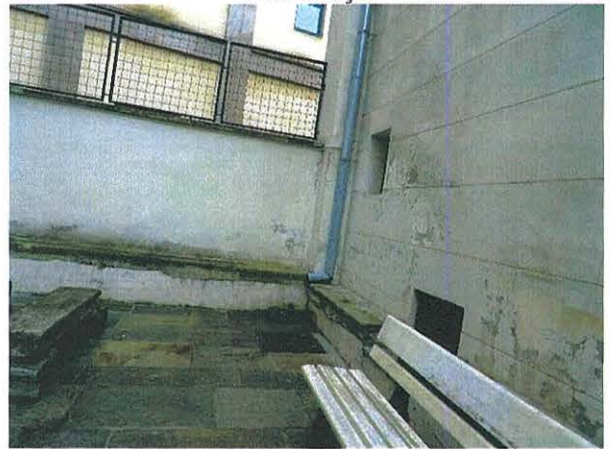
Muzeul Theodor Aman - Fațade VEST  
Str. C. A. Rosetti nr. 8, Sector 1,  
București

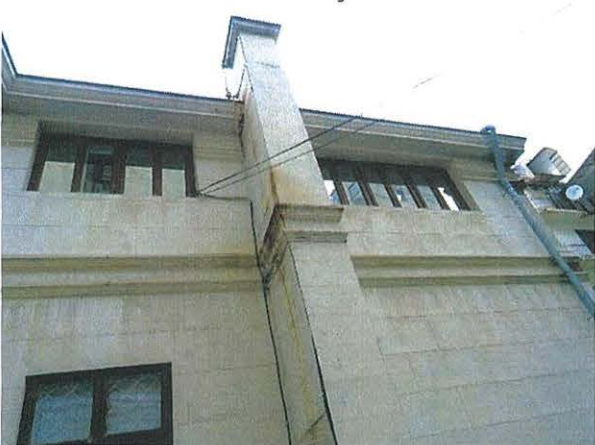
Muzeul Theodor Aman - Fațadă SUD  
Str. C. A. Rosetti nr. 8, Sector 1,  
București

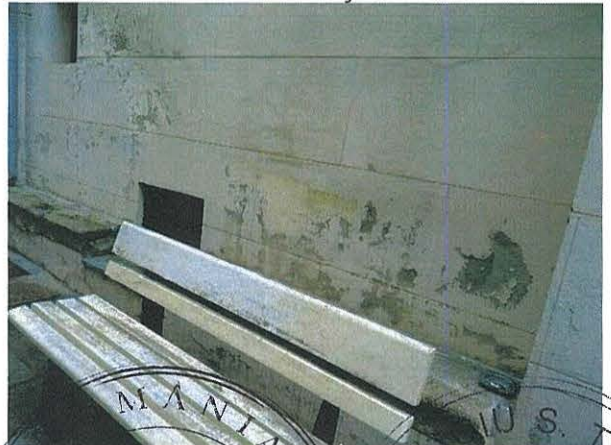
Muzeul Theodor Aman - Fațadă SUD  
Str. C. A. Rosetti nr. 8, Sector 1  
București
