**INDICATORII TEHNICO-ECONOMICI**  
**privind „Reparații capitale instalații alimentare cu apă Parc Carol I”**

**Documentație de avizare a  
lucrărilor de intervenții privind  
reparațiile capitale**

**INSTALAȚIE ALIMENTARE CU APĂ  
PARC CAROL I**

Investiție: EXPERTIZĂ TEHNICĂ ȘI DOCUMENTAȚIE DE  
AVIZARE A LUCRĂRILOR DE INTERVENȚII  
PRIVIND REPARAȚII CAPITALE INSTALAȚIE DE  
ALIMENTARE CU APĂ PARC CAROL I

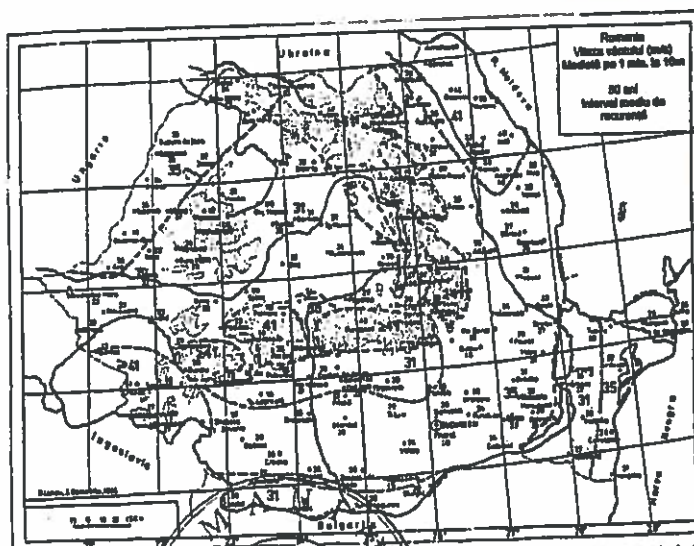
Figura A.1. Valori caracteristice ale vitezei vântului având 50 ani interval mediu de recurență (2% probabilitate anuală de depășire).

- Viteza vântului = 35 m/s, mediată pe 1 min. la 10m pentru un interval mediu de recurență de 50 de ani;

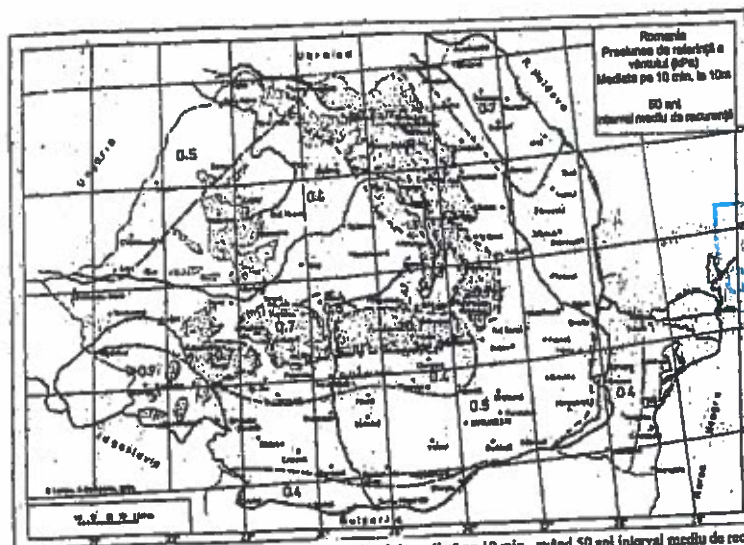
Figura A.2 Valori caracteristice ale presiunii de referință a vântului, mediată pe 10 min., având 50 ani interval mediu de recurență (2% probabilitate anuală de depășire)

- Presiune de referință a vântului = 0,50 kPa, mediată pe 10 min. la 10m pentru un interval mediu de recurență de 50 de ani.
