ANEXA Nr.1 -- LISTA BUNURILOR CE COMPUN CANALUL, COLECTOR DE APE UZATE DE SUB RÂUL DĂMBOVITA (CASETA)  
conform Hotărârii Guvernului nr.894/2010 privind transmiterea din domeniul public al statului și din administrarea Administrației  
Naționale "Apele Române" în domeniul public al Municipiului București și în administrarea Consiliului General al Municipiului  
București a Canalului colector ape uzate de sub râul Dâmbovița (Casetă de apă uzată).

ACT ADIȚIONAL Nr. 7 din data de.....2011

**Prezentarea starii Casetei**

# LUCRĂRI DE URGENȚĂ PENTRU CASETĂ

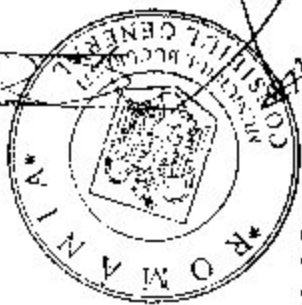
PROFIL TRANSVERSAL TIP  
TRONSON SECE - DEVERSON POPEȘTI

B. TRONSON VITAN – POPEȘTI (pe malul stâng - 3 casete cu bxbh=4,5x3,06m)

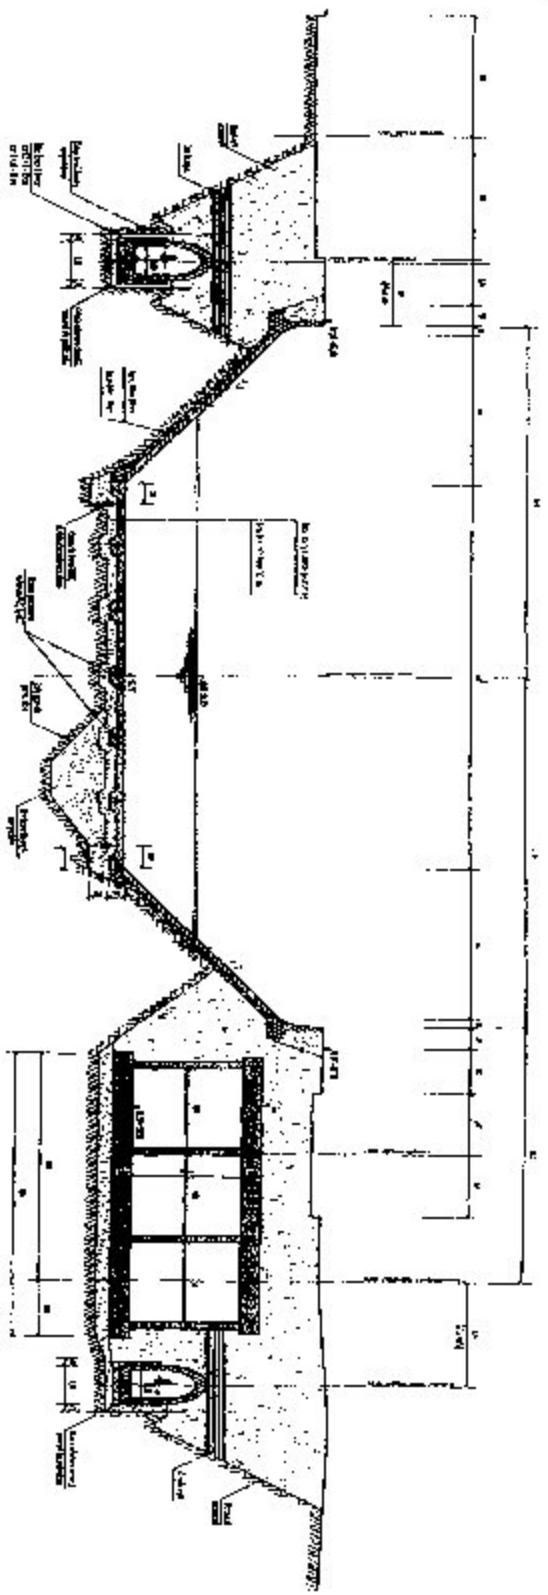
# PROFILE TRANSVERSALE TIP PRIN ALBIA AMENAJATĂ

C. TRONSON POPEȘTI – GLINA (pe malul drept - 3 casete cu  $b \times h = 4,5 \times 3,06m$ )

PROFIL TRANSVERSAL TIP  
ZONA M. H. POPEȘTI - M. H. GLINA
