HOTĂRÂRE

privind abrogarea Hotărârii Consiliului General al Municipiului București nr. 287/30.05.2019

RAPORT DE SPECIALITATE

Memoriu tehnic

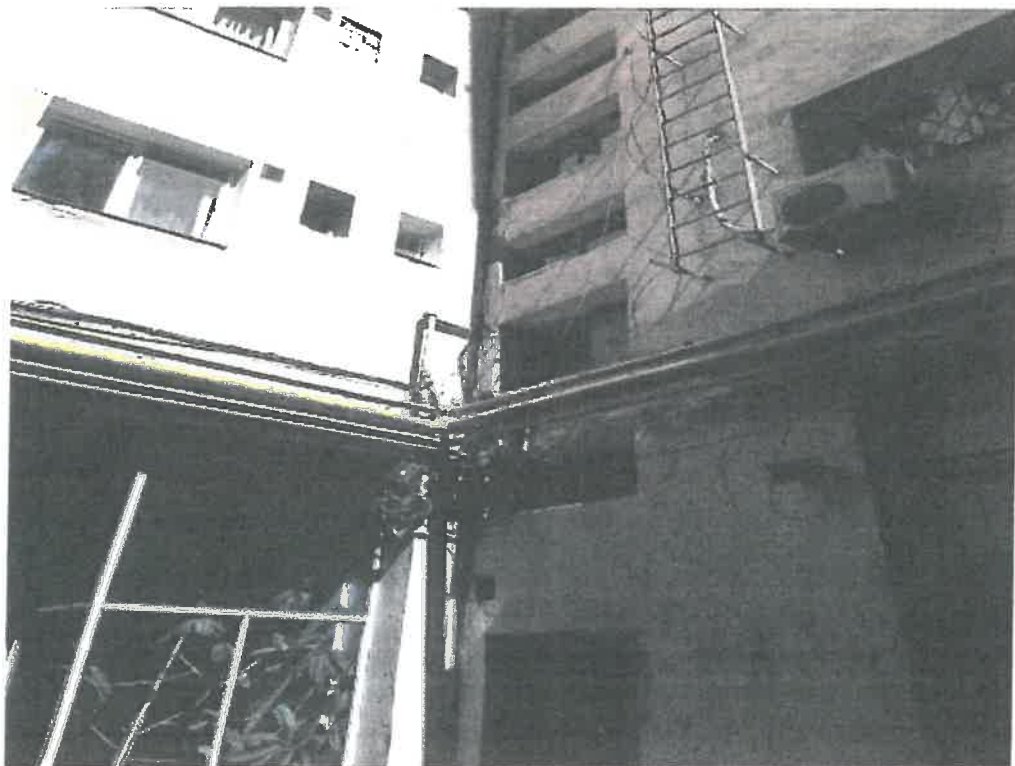
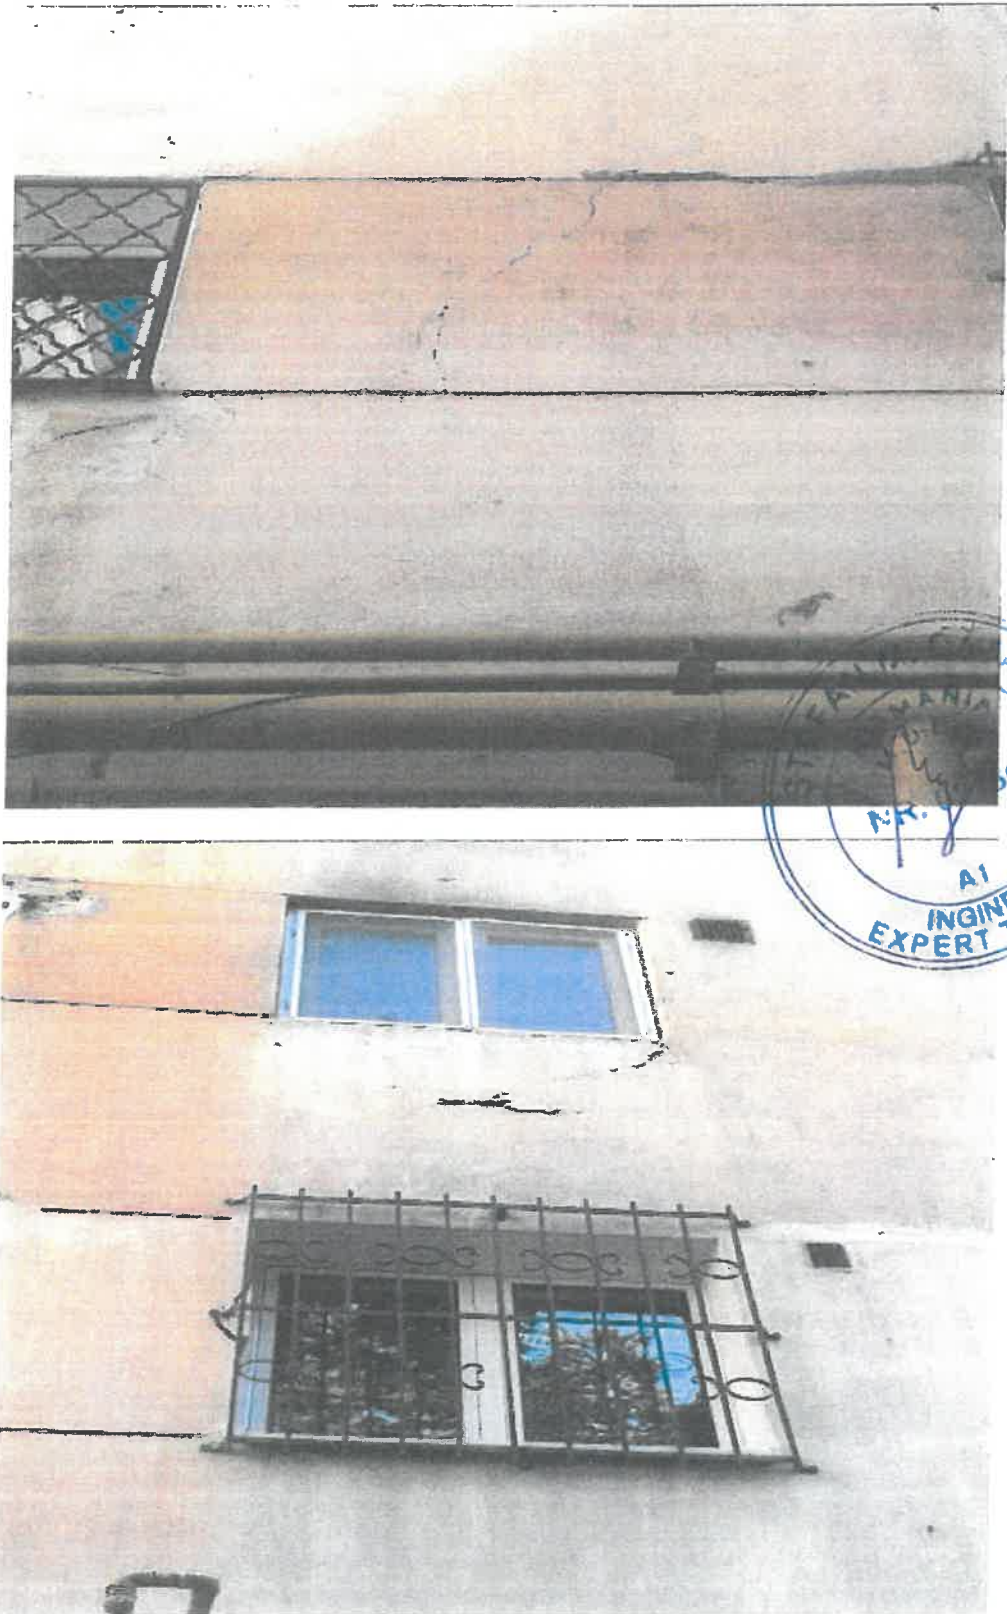
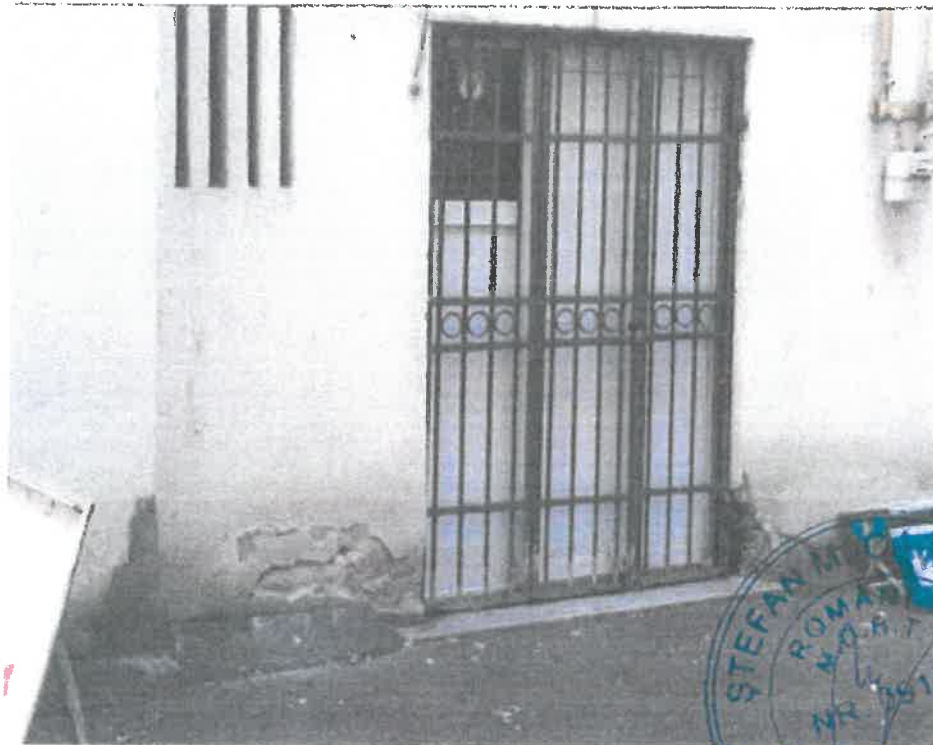
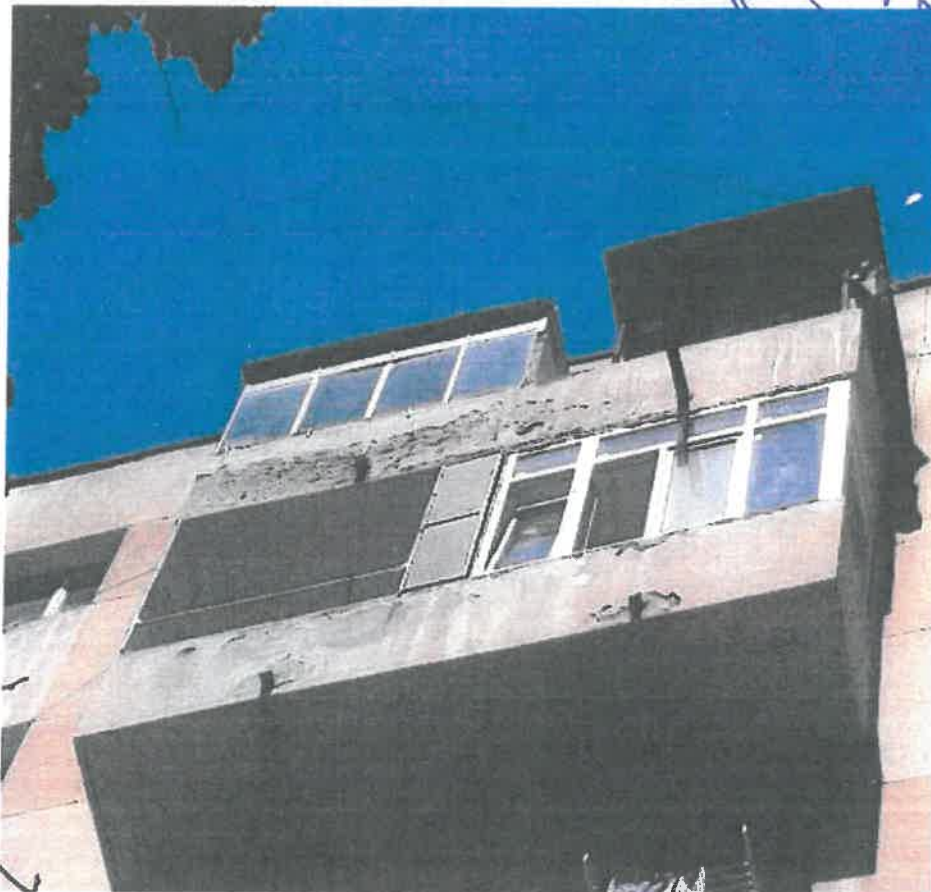
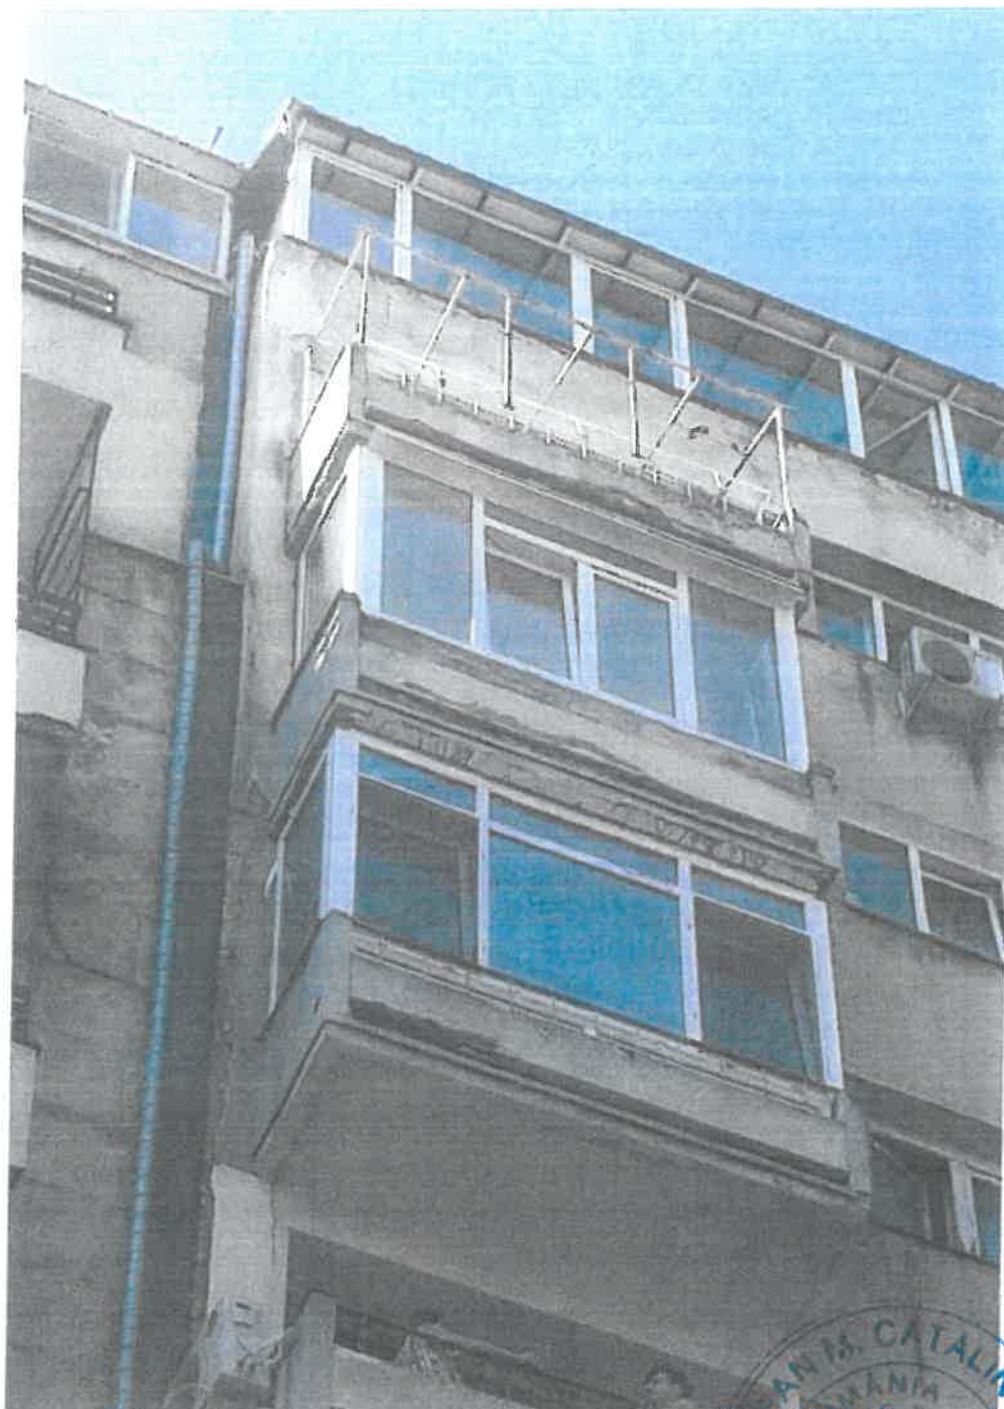
DEGRADĂRI IDENTIFICATE

Există zone pe fațadă în care tencuiala s-a desprins, în special la baza trotuarului. Degradări mai accentuate se întâlnesc mai mult în zona de rost (rostul dintre corpul A și clădirea vecină de la nr. 101 și rostul dintre corpul A și corpul B ale clădirii analizate).

Sunt prezente și zone în care s-a infiltrat apa și poate provoca desprinderea tencuiei în special la balcoane.

Problemele identificate, ce presupun pe viitor, în lipsa întreținerii, un pericol public sunt cele identificate la fațada principală dinspre Calea Victoriei.

- Sunt prezente zone în care tencuiala de la fațadă este desprinsă și/sau a căzut.

- desfacerea în totalitate a tencuielilor care prezintă exfolieri și pericol de desprindere și refacerea acestora;
- repararea cornișelor, învelitorii și/sau a straturilor teraselor după caz pentru a evita infiltrațiile;
- refacerea scurgerilor de pe acoperiș la fatada principală (jgheaburi și burlane), completarea/refacerea instalației de evacuare a apelor;
- se va verifica și repara dacă este cazul prinderea prefabricatelor din beton ale balcoanelor.

Datorită pericolului public ce poate apărea pe viitor, dacă degradările fațadei continuă, punerea acesteia în siguranță este prioritară, repararea acesteia trebuind realizată în regim de urgență.

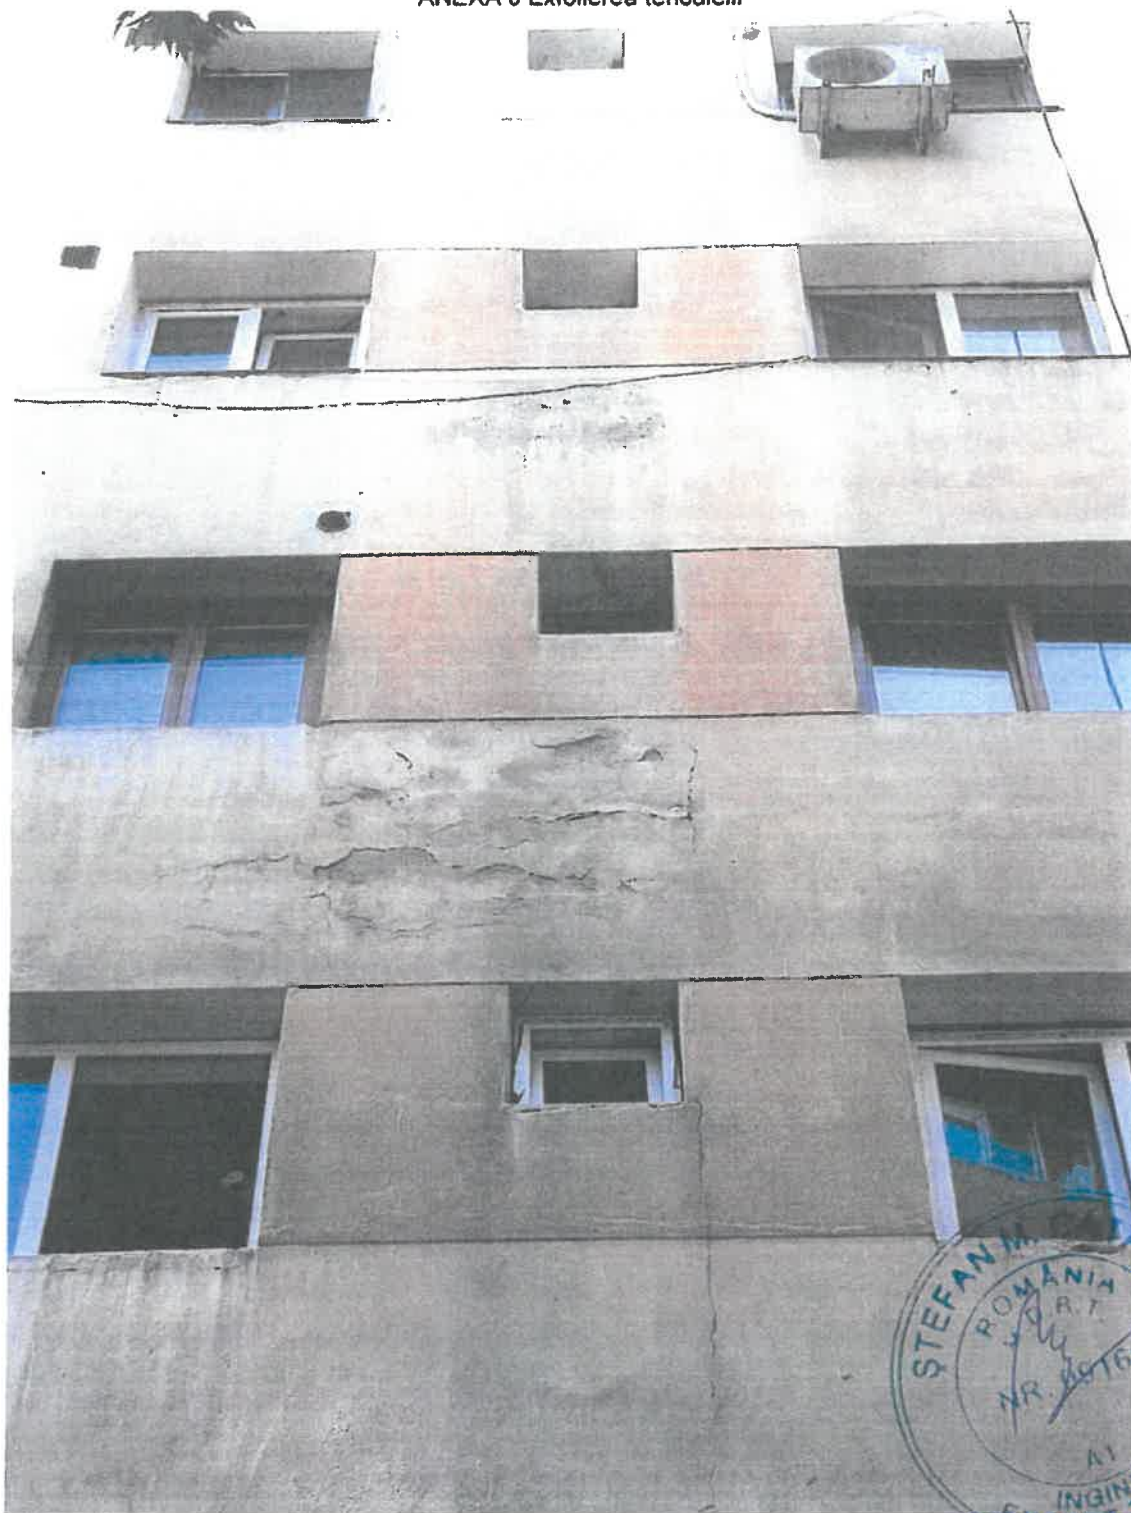
ANEXA 5 Exfolierea tencuiei

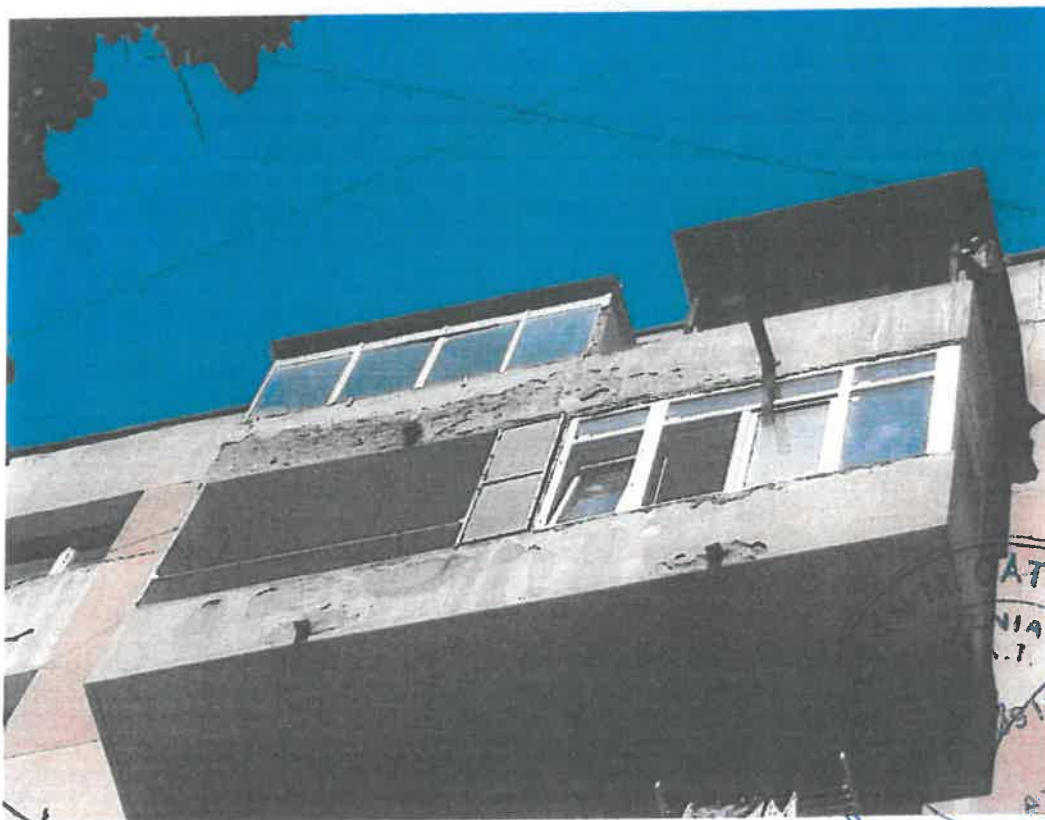
ANEXA 6 Tencuială despinsă

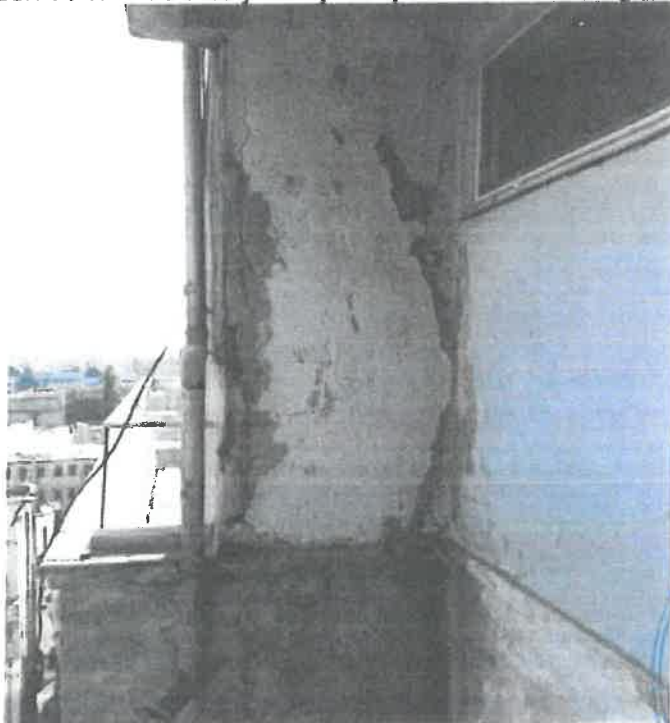
**Crăpături și desprinderi de tencuială**

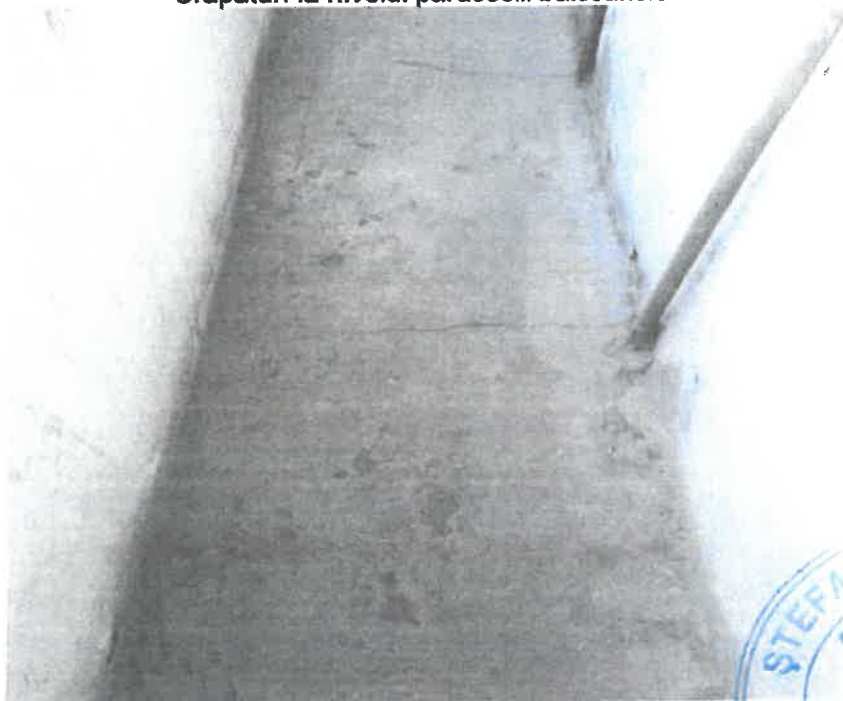
Crăpături ale treptelor scării din interior

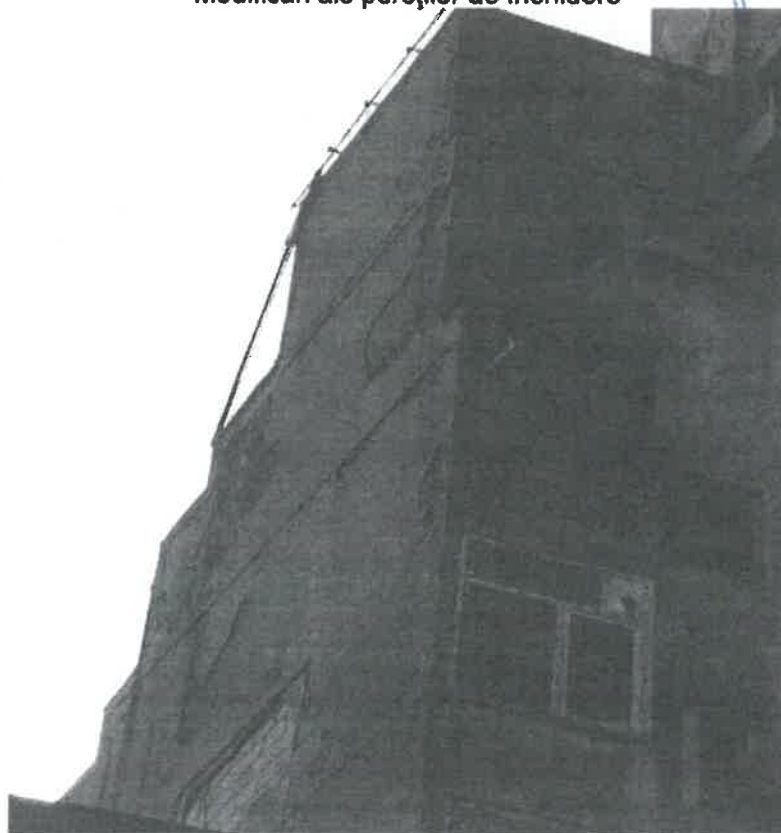
Fațada către Bulevardul Regina Elisabeta

- Sunt prezente zone în care tencuiala de la fațadă este desprinsă și/sau a căzut.

Se recomandă punerea în siguranță a fațadei prin repararea zonelor degradate și în pericol de prăbusire, verificarea siguranței construcțiilor parazitare (închideri de balcoane, pergolă, copertine, etc) și eliminarea acoperirilor cu sticlă prin înlocuirea cu elemente usoare din materiale plastice și refacerea expertizei tehnice.

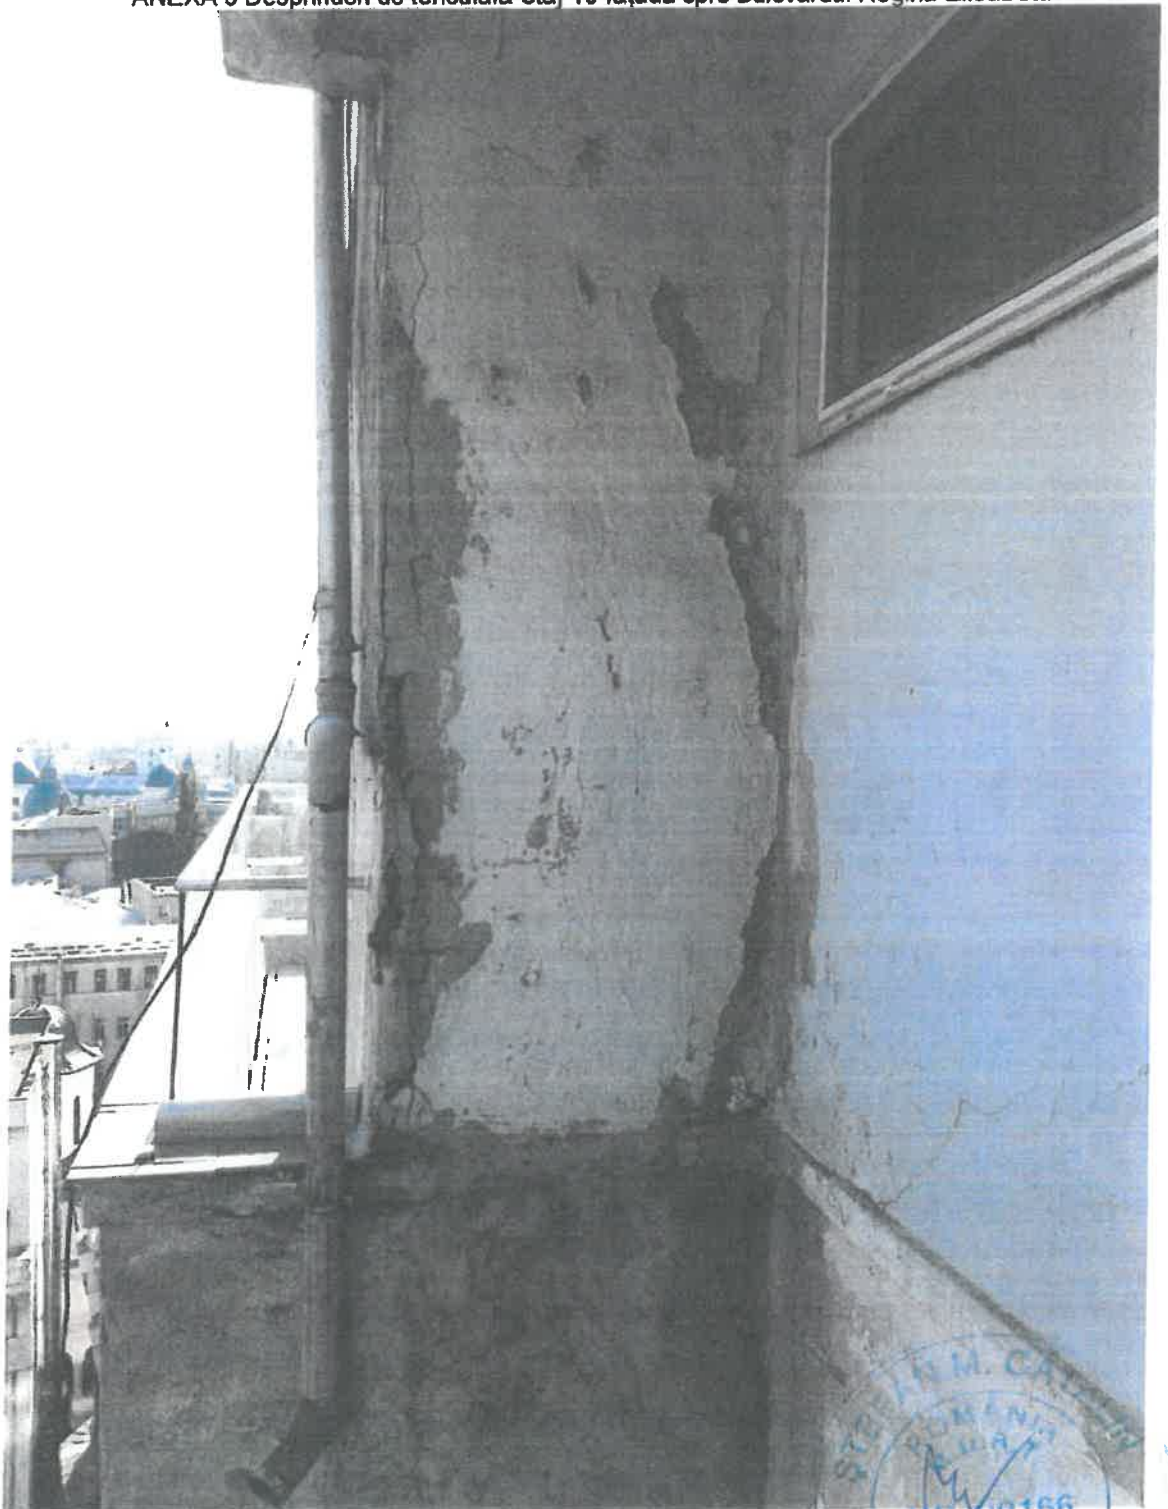
ANEXA 5 Desprinderi de tencuială etaj 10 fațada spre Bulevardul Regina Elisabeta

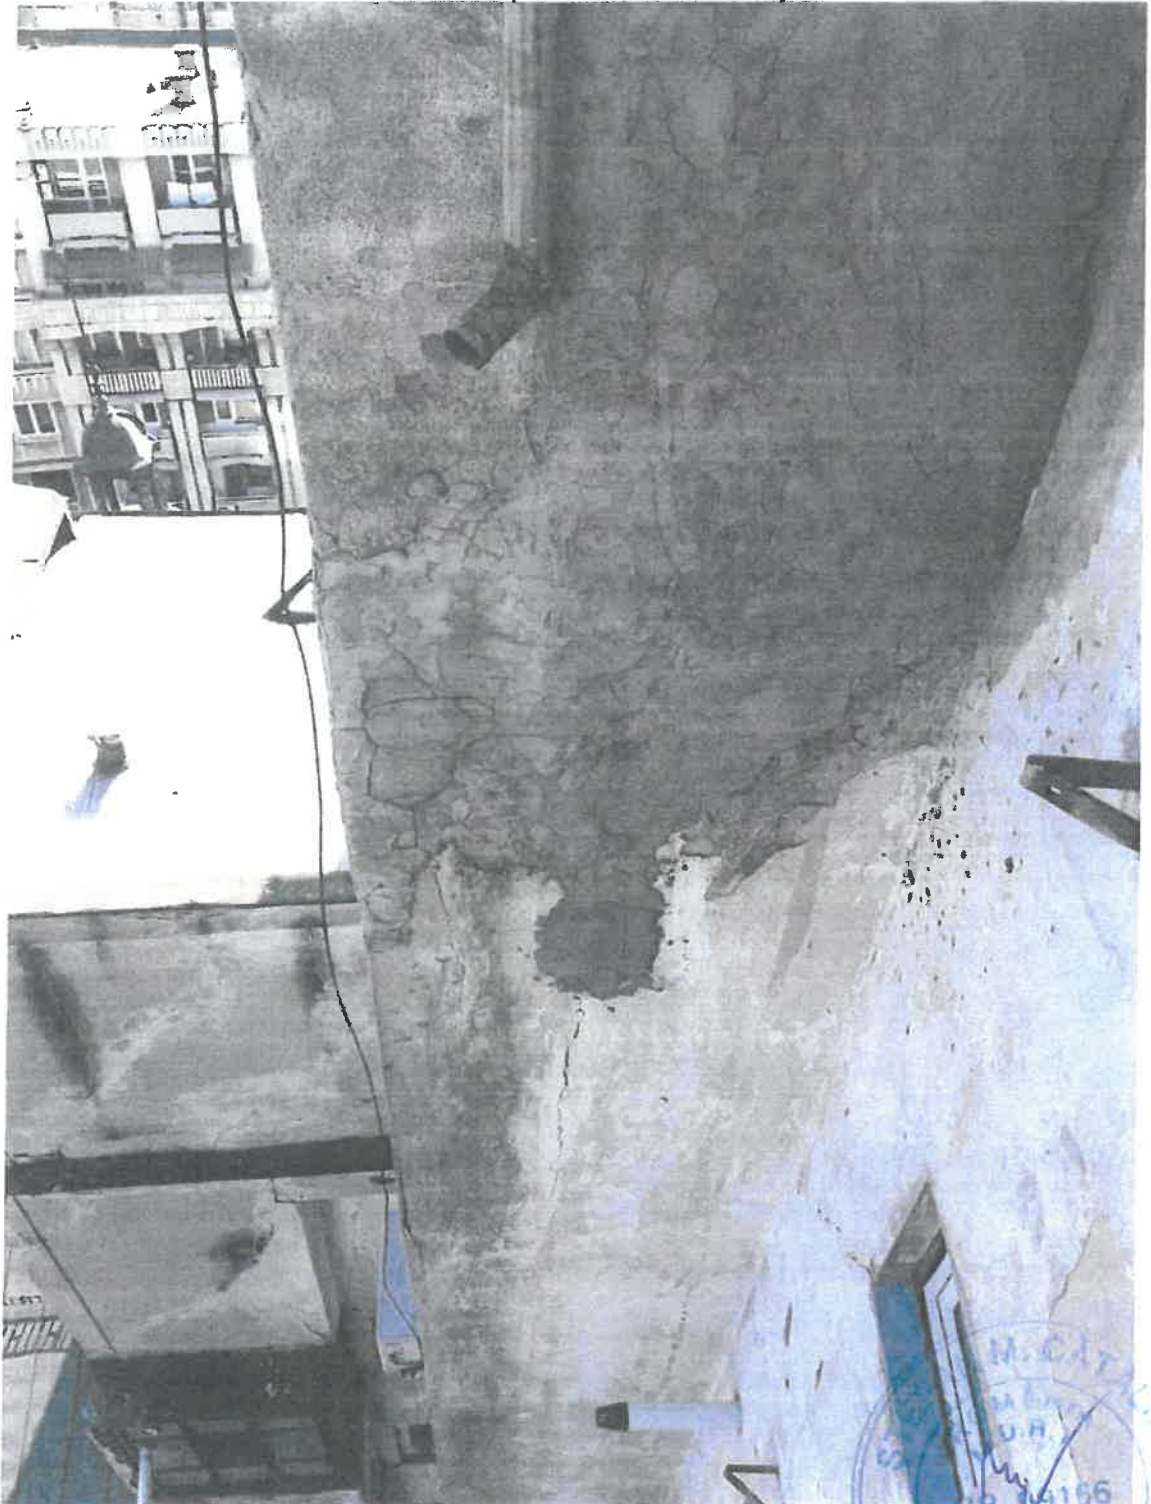
ANEXA 6 Desprinderi de tencuială etaj 9

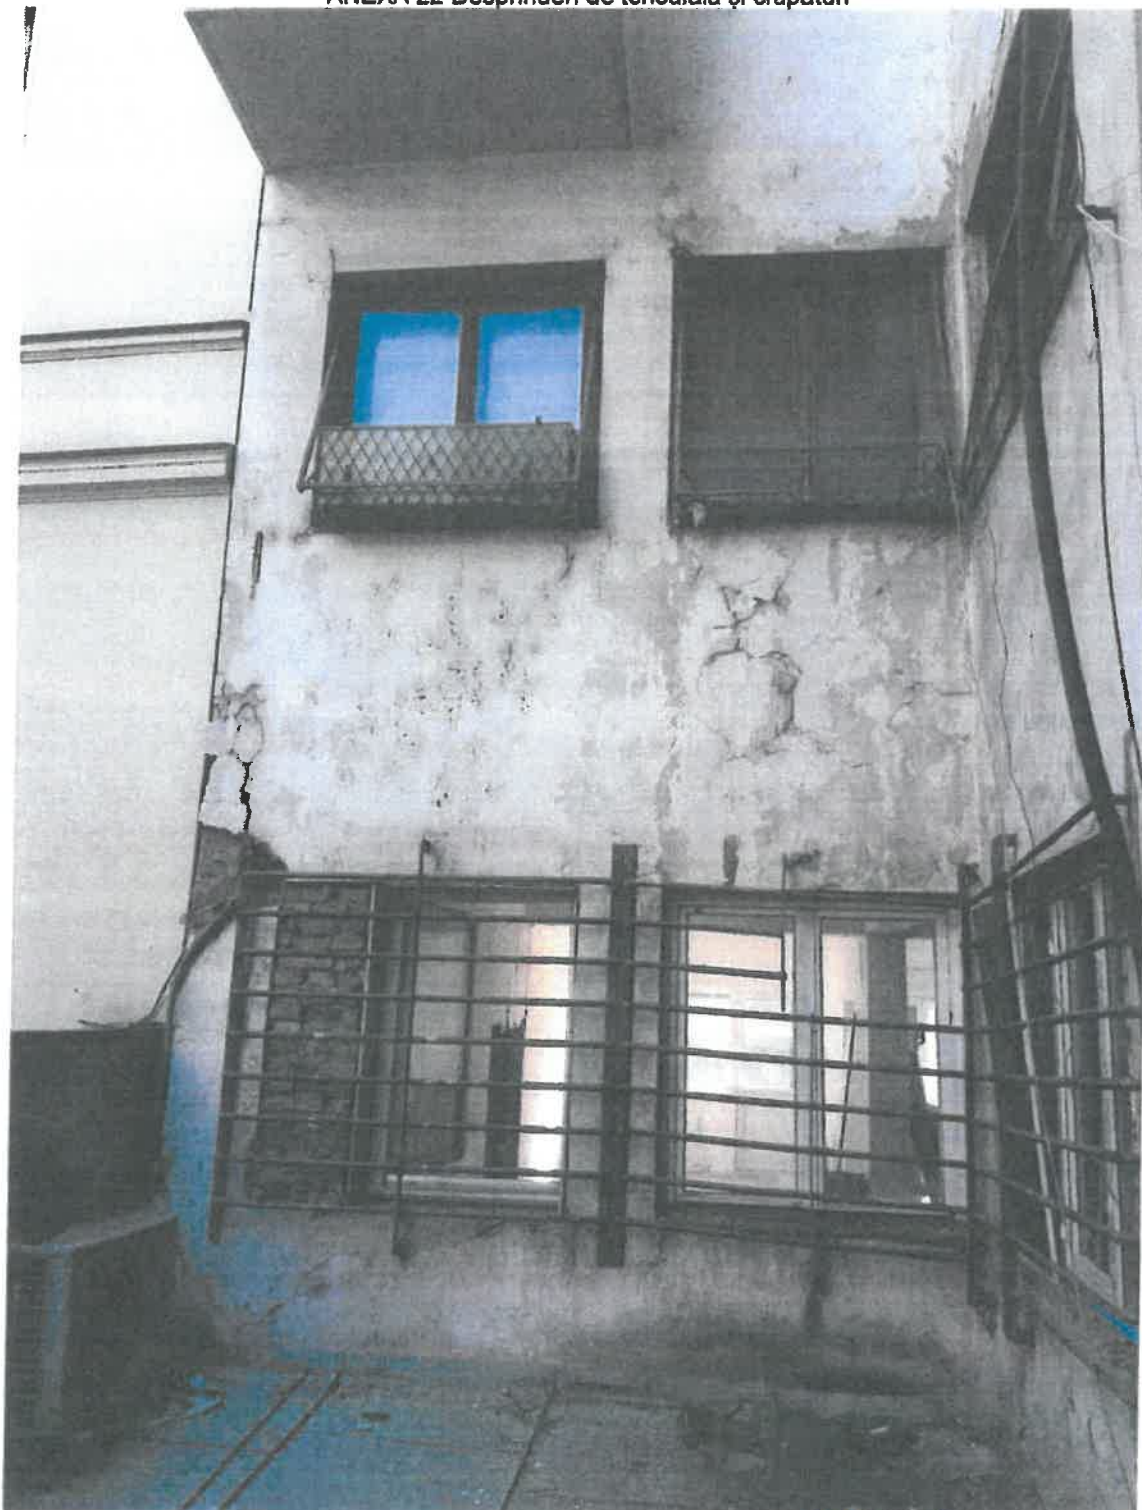
ANEXA 23 Desprinderi de tencuială și crăpături. Expunerea cărămizilor la mediu coroziv și variații de temperatură și precipitații

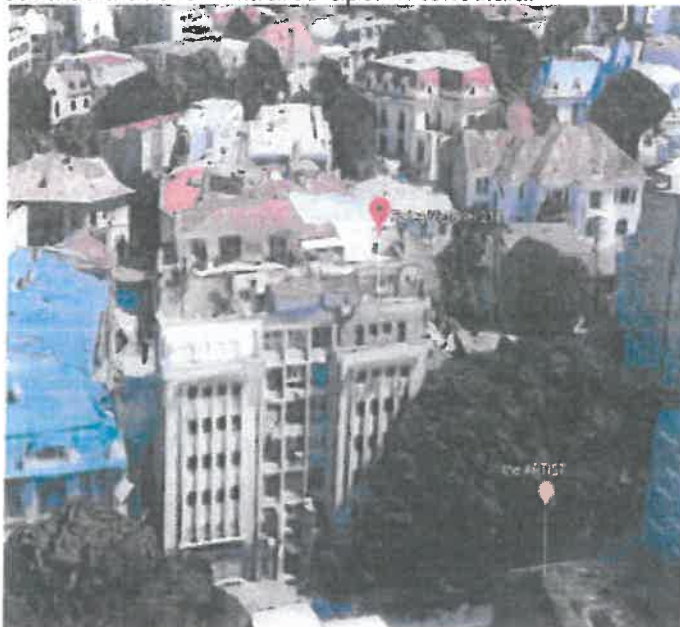
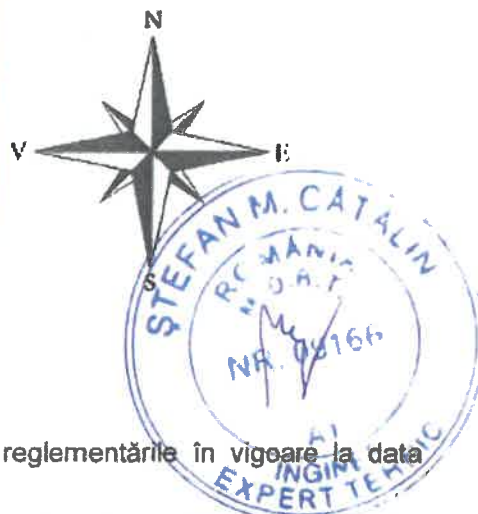
La structura de rezistență s-au constatat stâlpi fracturați, grinzi și plăci cu fisuri. Apar fisuri la rampele și podestele scărilor de acces. Unii pereți din zidărie prezintă fisuri orizontale, înclinate și verticale. Sunt infiltrații de apă la acoperiș. Sunt apartamente în bloc unde s-au dărâmat pereții din zidărie.

Armatura unor balcoane este expusă și ruginită. Sistemul de scurgere al apei pluviale este defect ceea ce a dus la infiltrarea apei în tencuiala.

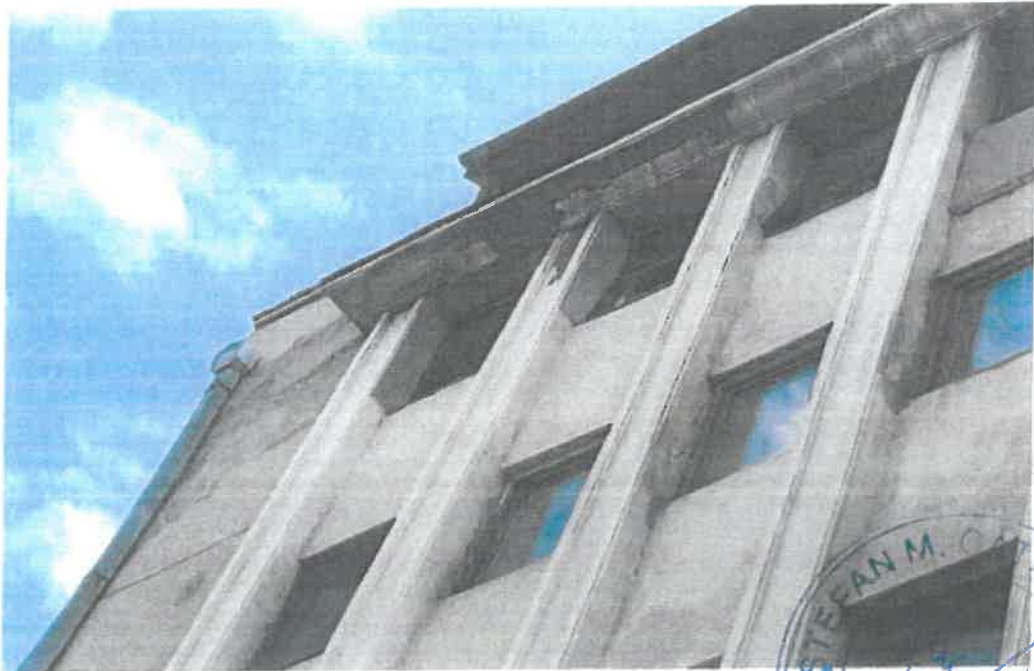
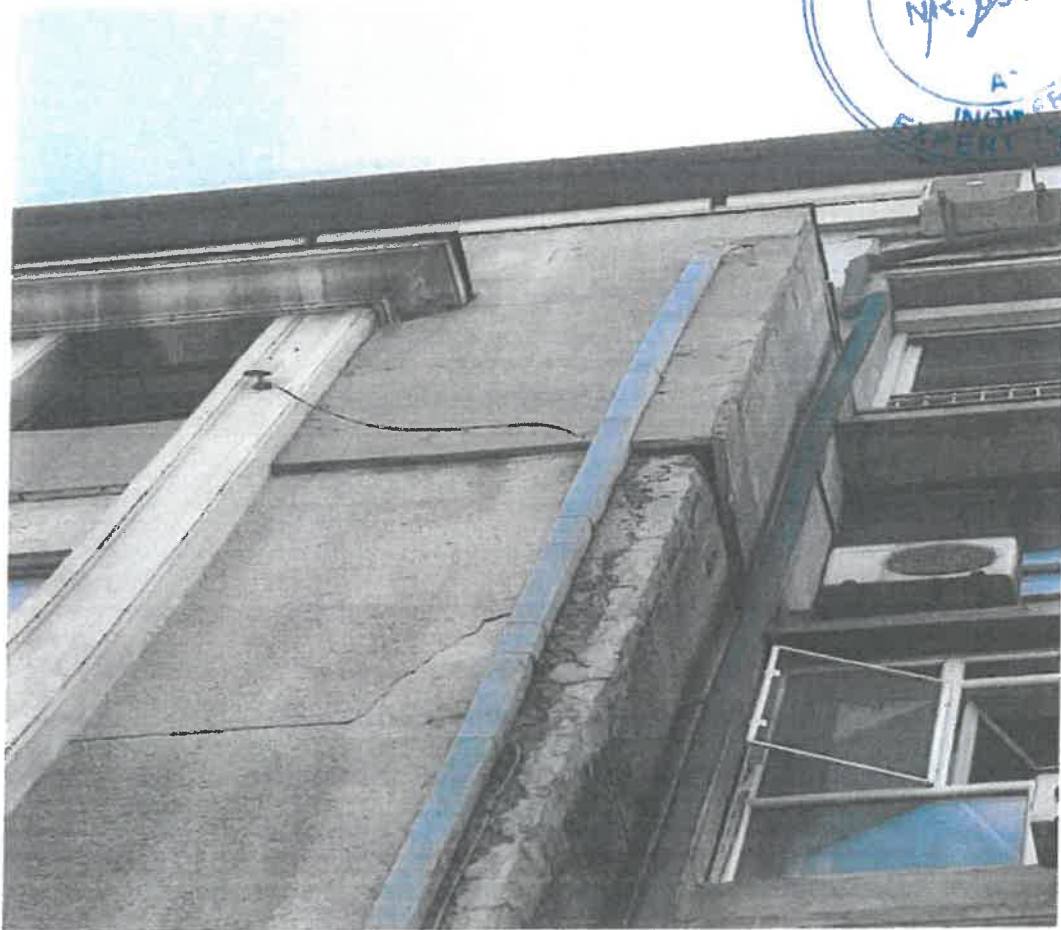
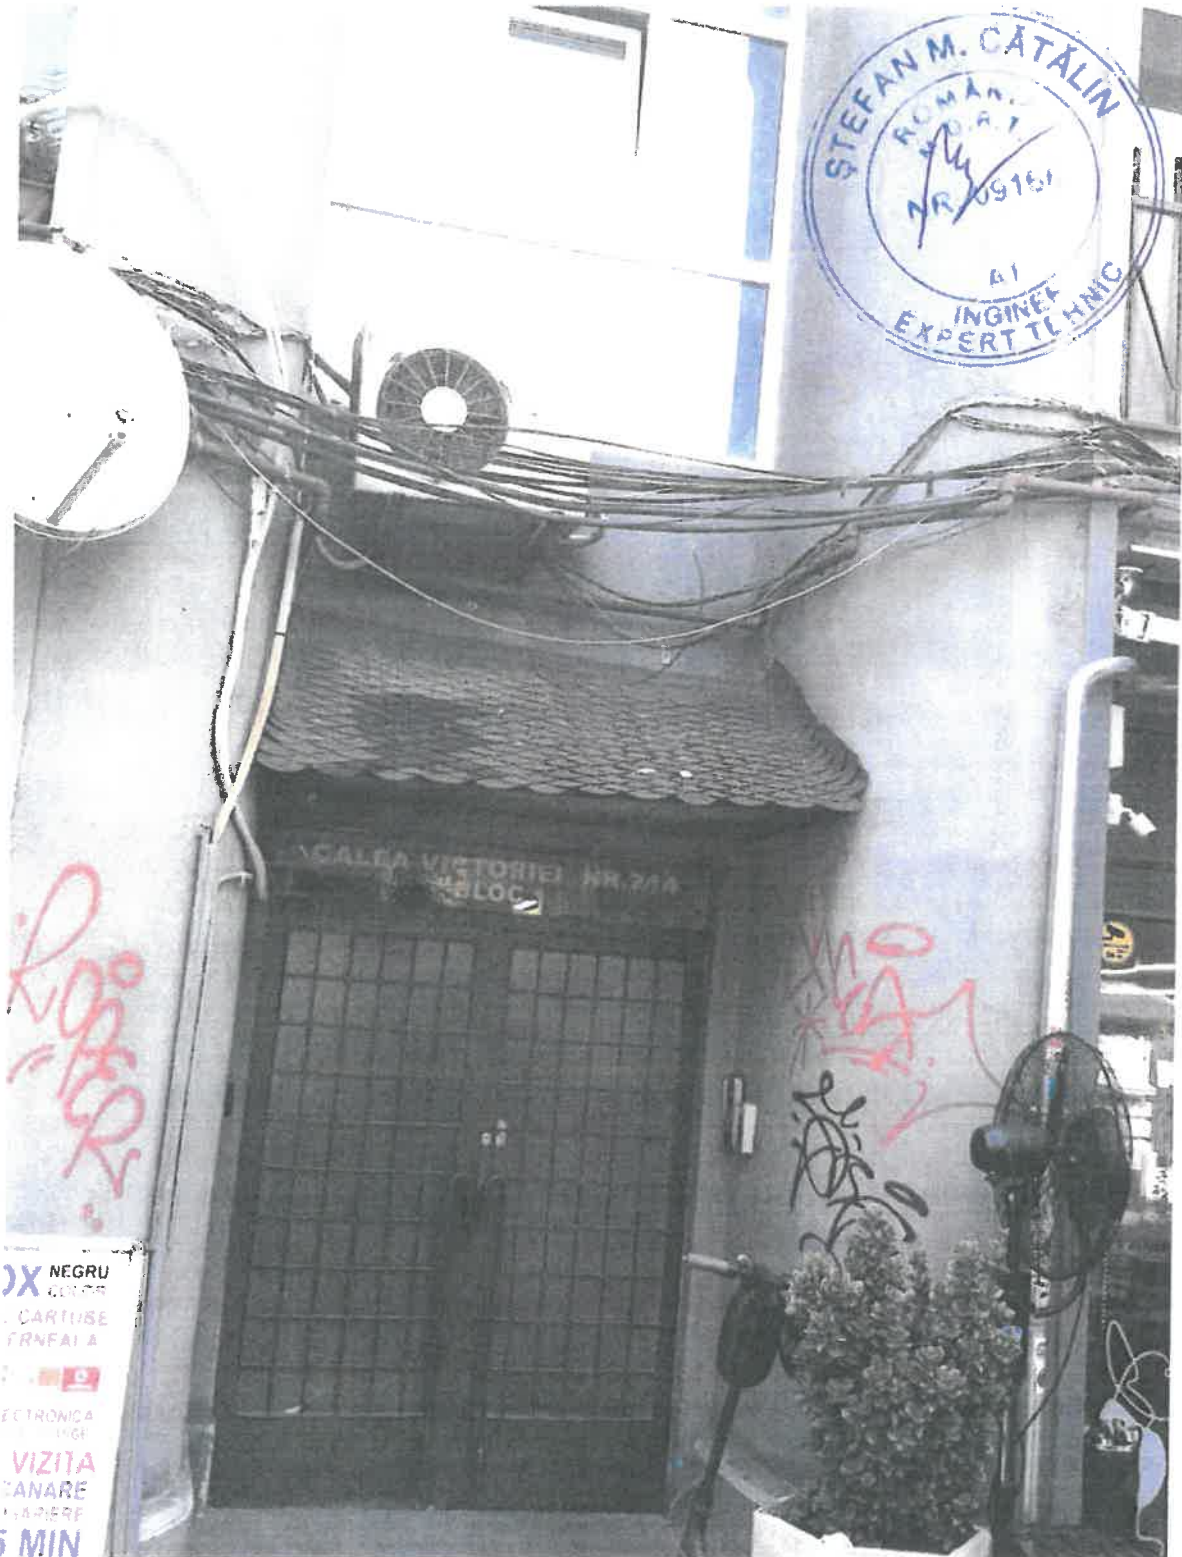
Există zone pe fațadă în care tencuiala s-a desprins și a căzut lăsând expusă intemperiiilor cărămidă și punând în pericol trecătorii. Sunt prezente și zone în care s-a infiltrat apa ce poate provoca desprinderea tencuielii. Mai sunt prezente exfolieri ale tencuielii la nivelul balcoanelor pe fațada către Calea Victoriei.

ANEXA 1 Deteriorări ale fațadei spre Calea Victoriei

- desfacerea în totalitate a tencuielilor care prezintă exfolieri și pericol de desprindere;
- repararea cornișelor, învelitorii și /sau a straturilor teraselor după caz pentru a evita infiltrațiile;
- refacerea scurgerilor de pe acoperiș la fațada principală (jgheaburi și burlane), completarea / refacerea instalației de evacuare a apelor;
- plasa de protecție dispusă pe un eșafodaj din lemn pentru susținere balcoane și fațada / protejare trecători dacă este cazul;

Datorită pericolului public prezentat de degradările fațadei, punerea acesteia în siguranță este prioritară, repararea acesteia trebuind realizată în regim de urgență. Se recomandă ca lucrările să se limiteze la punerea în siguranță, urmând ca după realizarea unui proiect tehnic de specialitate să se stabilească și modalitatea de refacere a finisajelor inițiale, pentru a fi integrate în totalitate conceptului final de restaurare, consolidare.

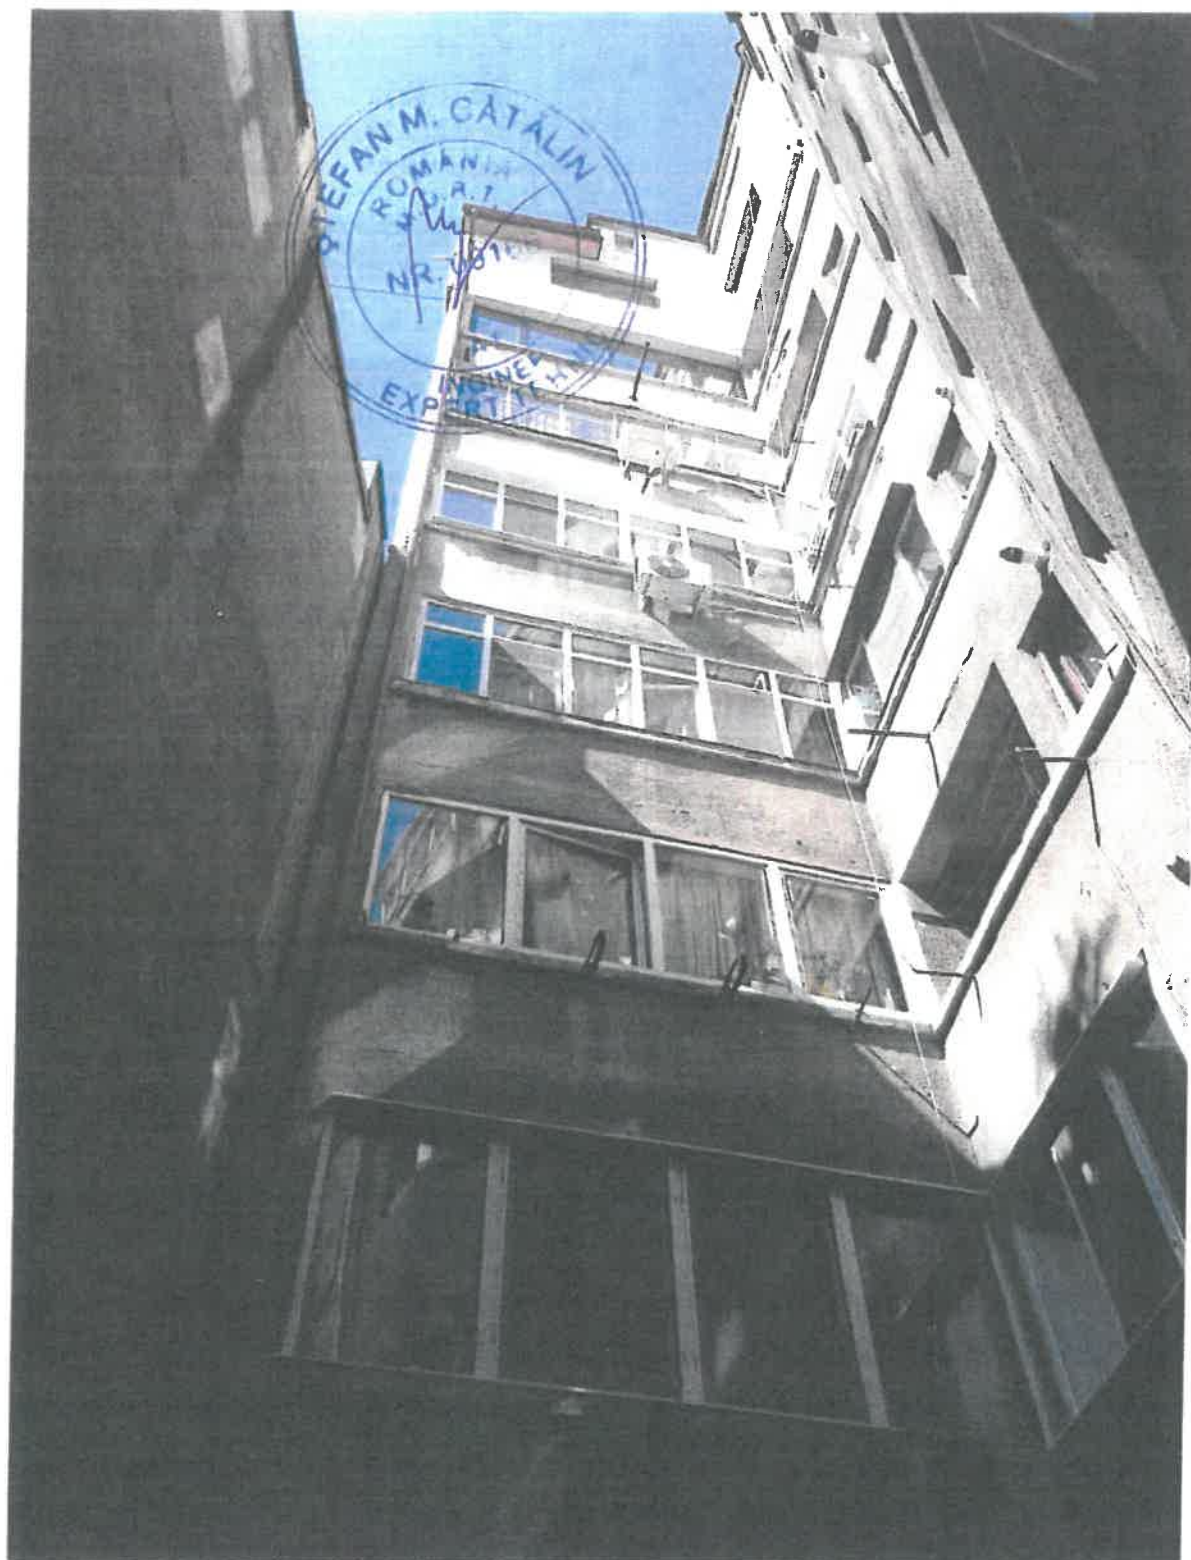
Degradări ale fațadei din curtea interioară

ANEXA 2 Deteriorări ale fațadei în curtea interioară

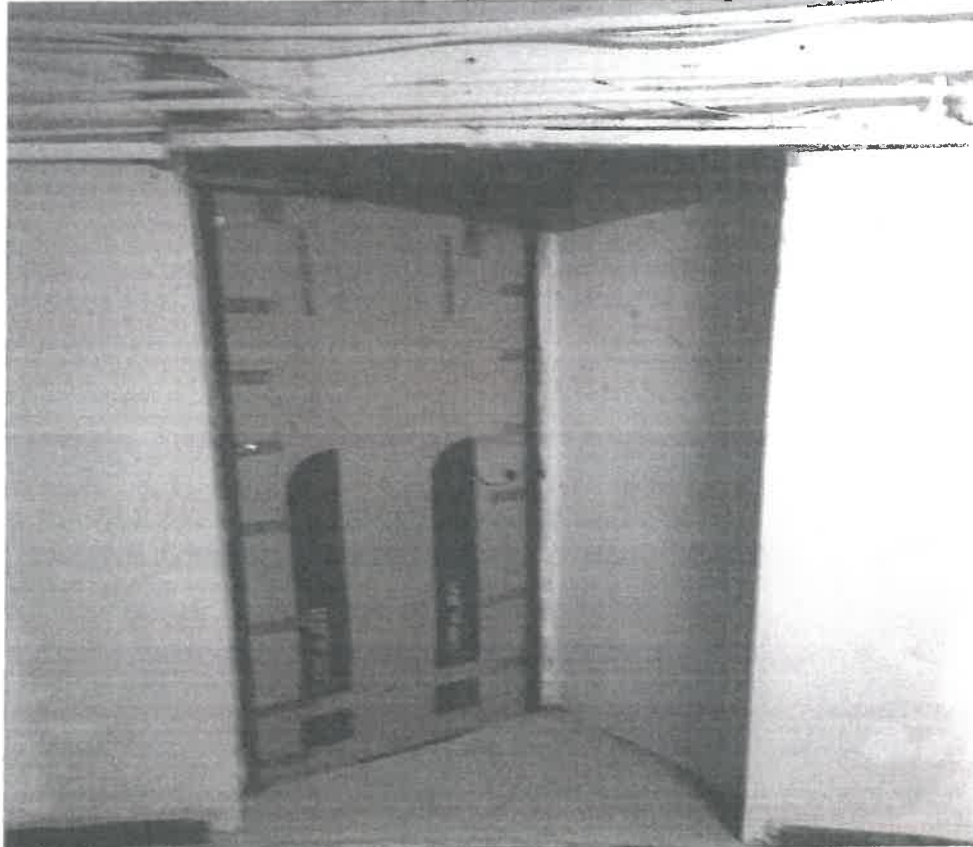
ANEXA 5 Modificări de compartimentare ale apartamentelor.
