privind transmiterea din administrarea Administrației Străzilor București, a bunului imobil-Podul Insulă Lacul Dâmbovița, aparținând domeniului public al Municipiului București, identificat cu numărul cadastral 208171-C6, situat în Șoseaua Virtuții nr.69, sector 6, în administrarea Sectorului 6 al Municipiului București, în scopul realizării lucrărilor de consolidare și reabilitare

**PODUL DE ACCES PE INSULA LACUL MORII**  
**EXPERTIZĂ TEHNICĂ**

**PODUL DE ACCES PE INSULA LACUL MORII  
EXPERTIZĂ TEHNICĂ  
RAPORT SUPLIMENTAR**

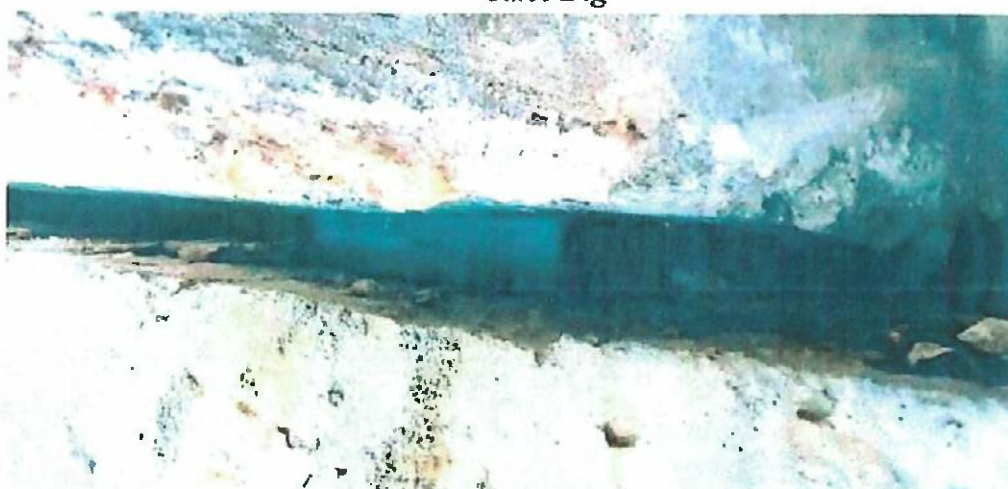
Aparat de reazem din neopren

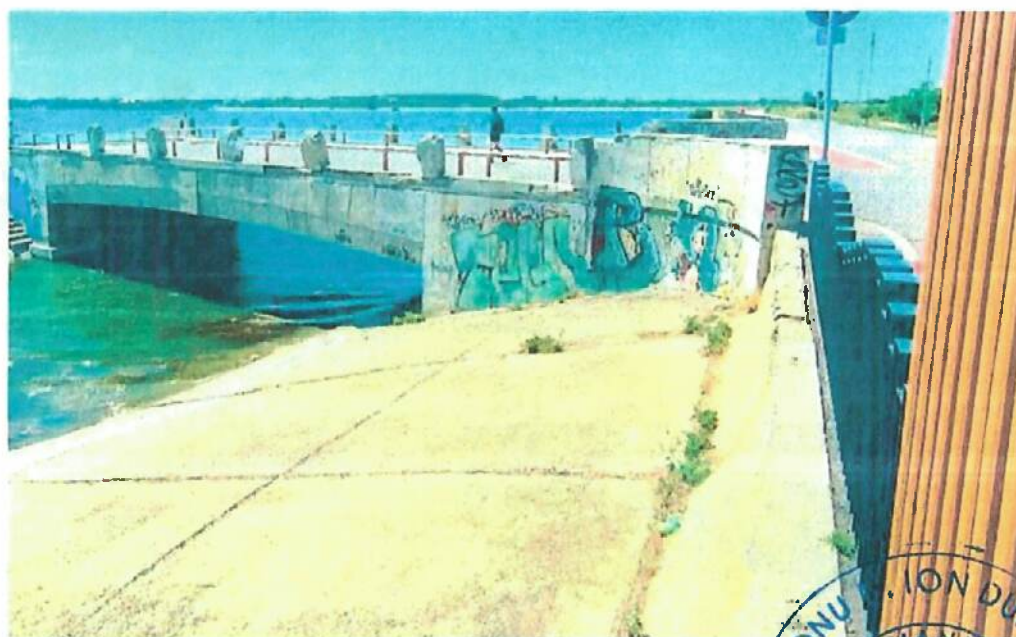
*Racordare cu terasamentele culee dig, aval*

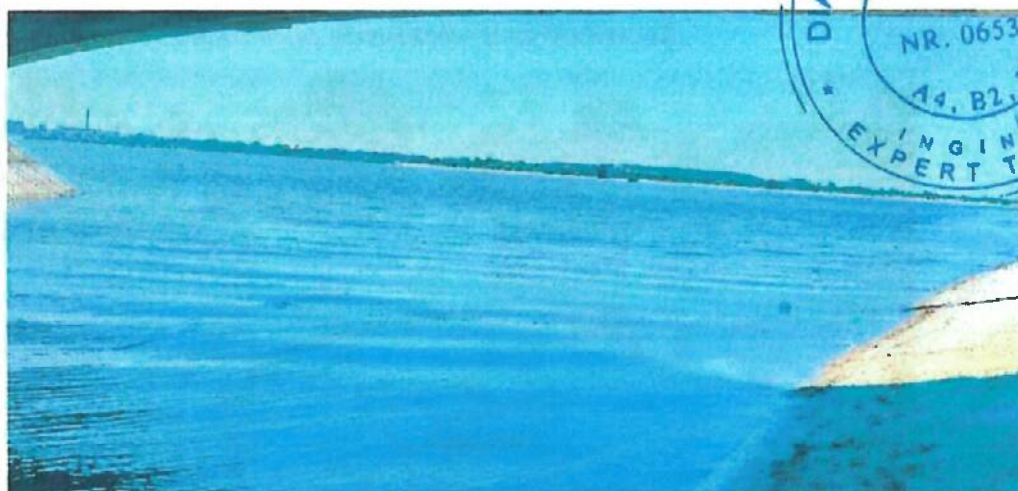
*Albia in amonte*
