# CONSOLIDARE IMOBIL

Strada Franceza nr. 30, sector 3, Bucuresti (CASA VLASTO)

DOCUMENTATIE DE AVIZARE  
CONSOLIDARE IMOBIL  
Strada Franceza nr. 30, sector 3, Bucuresti  
(CASA VLASTO)

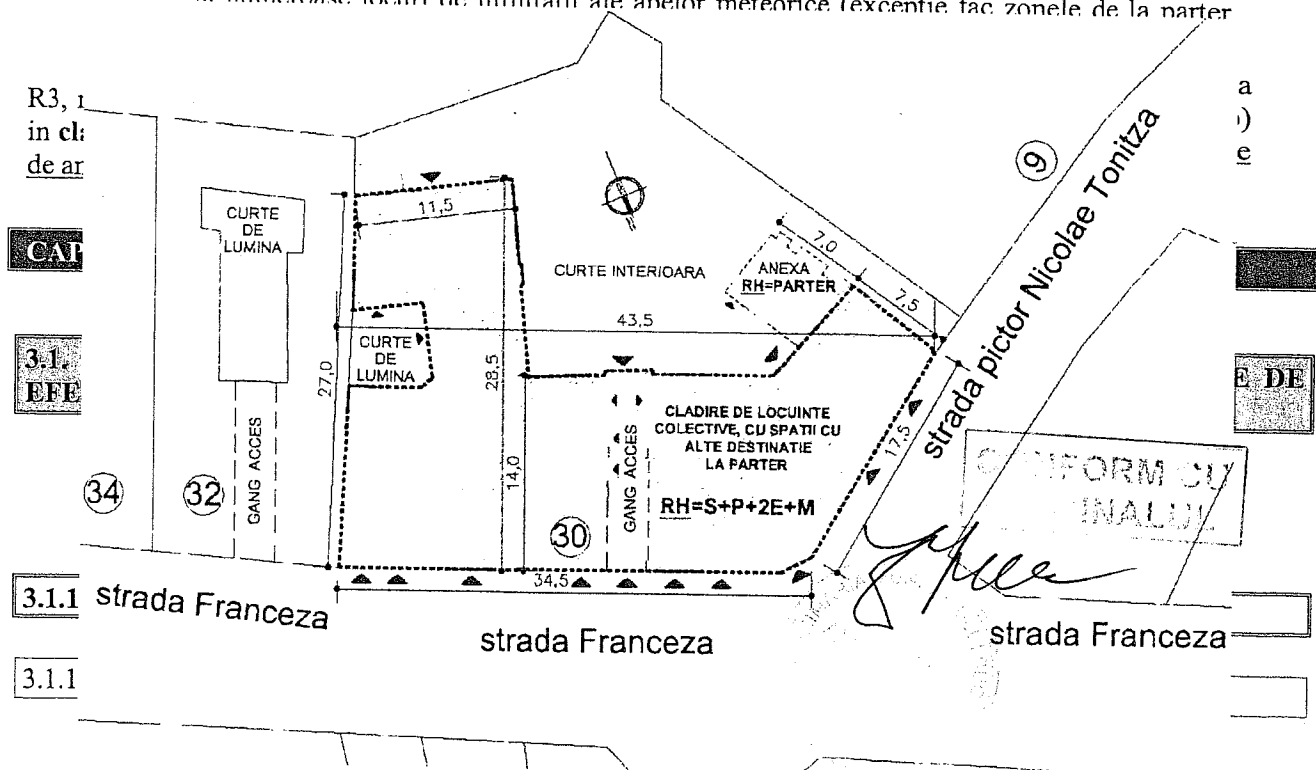
- ❖ Cladirea in ansamblu se prezinta in stare avansata de degradare, la care se adauga igrasia si numeroase locuri de infiltratii ale anelor meteorice (excentie fac zonele de la parter

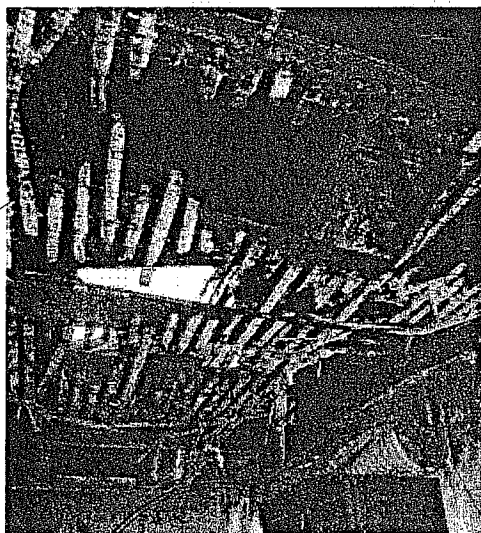
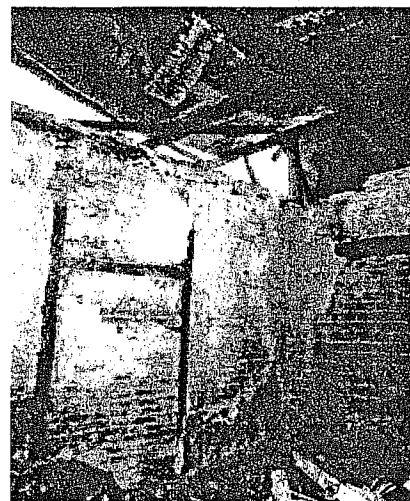
Interioare așa cum aratau după cele 2 incendii

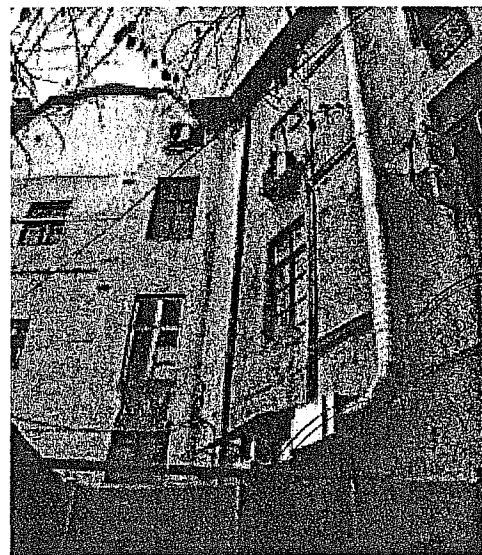
Curtea din spatele clădirii e un teren viran, plin de gunoaie
